# บทที่ 1

## บทนำ

ชื่อโครงการ	โครงการเหมืองแร่หินอุตสาหกรรมชนิดหินปูน เพื่ออุตสาหกรรมก่อสร้าง
เจ้าของโครงการ	บริษัท ทรัพย์ทอง จำกัด
สถานที่ตั้งโครงการ	ตำบลสามแยก อำเภอบึงสามพัน จังหวัดเพชรบูรณ์
ขนาดที่ตั้งโครงการ	เนื้อที่ 90-0-25 ไร่
โครงการผ่านการพิจารณาของ คณะกรรมการผู้ชำนาญการ	วันที่ 18 พฤษภาคม 2544
โครงการได้รับอนุญาตประทานบัตร	เมื่อวันที่ 24 ธันวาคม 2547 ถึงวันที่ 23 ธันวาคม 2557 รวมอายุประทานบัตร 10 ปี
การต่ออายุประทานบัตร	ได้รับการต่ออายุประทานบัตรอีก 13 ปี ตั้งแต่วันที่ 7 ตุลาคม 2562 ถึงวันที่ 6 ตุลาคม 2575 รวมอายุประทานบัตร 23 ปี
ได้รับอนุญาตประทานบัตรเลขที่	25614/15668

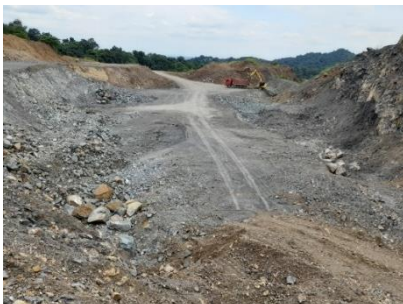
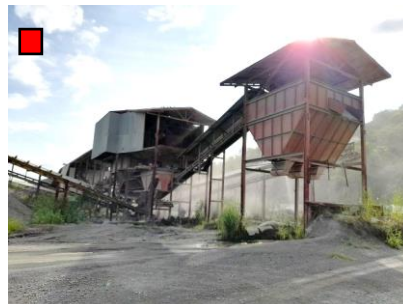
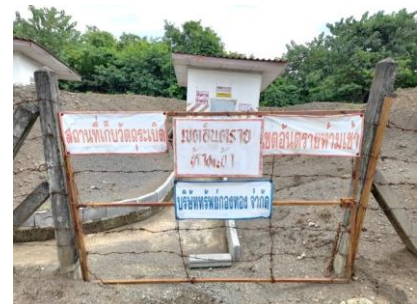
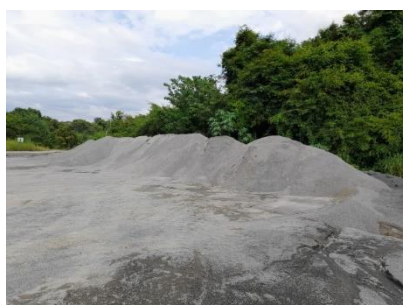
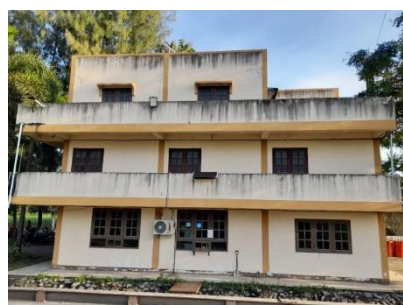
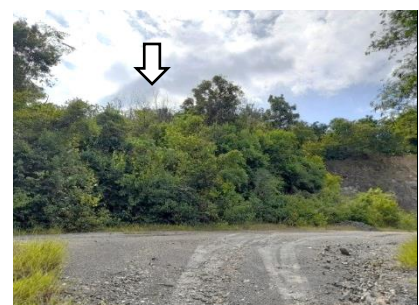
## รูปที่ 1-2 แสดงลักษณะภูมิประเทศบริเวณโครงการ

พื้นที่หน้าเหมือง

โรงโม่หินของโครงการ (นอกพื้นที่ประทานบัตร)

อาคารเก็บวัดละเบิด

ลานกองแร่

สำนักงาน

พื้นที่ไม่ทำเหมือง

ลักษณะภูมิประเทศเป็นภูเขาที่ระดับความสูงประมาณ 130-200 เมตร (รทก.) ในปัจจุบันพื้นที่  
ประทานบัตรกำลังพัฒนาหน้าเหมืองให้มีลักษณะเป็นขั้นบันได โดยทำเหมืองบริเวณที่ต่อเนื่องจากพื้นที่  
ที่ผ่านการระเบิดและย่อยหินตามประมวลกฎหมายที่ดินมาตรา 9 ดังรูปที่ 1-2

พื้นที่โครงการ ทั้งหมด 90-0-25 ไร่ มีการใช้ประโยชน์ที่ดินบริเวณพื้นที่โครงการ ส่วนใหญ่เป็น  
พื้นที่ทำเหมือง ถูกใช้ประโยชน์เพื่อกิจกรรมในการทำเหมืองพัฒนาหน้าเหมืองให้มีลักษณะเป็นขั้นบันได  
มีความกว้างและสูง ไม่น้อยกว่า 10 เมตร นอกจากนี้ได้มีการจัดสรรพื้นที่เพื่อใช้สำหรับกิจกรรมต่างๆ  
ของโครงการ ได้แก่ พื้นที่เก็บวัสดุระเบิด ลานกองแร่ พื้นที่ขุมเหมือง พื้นที่ป่าไม้ที่ยังไม่ได้เปิดทำเหมือง  
และสำนักงาน สำหรับโรงโม่หินของโครงการได้อยู่ภายนอกพื้นที่ประทานบัตร ดังรูปที่ 1-2
