โครงการเหมืองแร่แคลไซต์

ประทานบัตรที่ 29144/15226

บริษัท ชินชนะ อินดัสตรีส์ (ไทยแลนด์) จำกัด

บทนำ

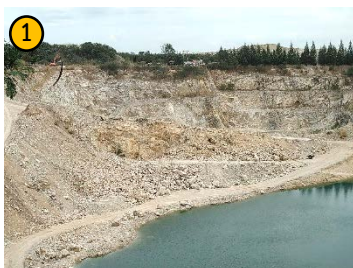
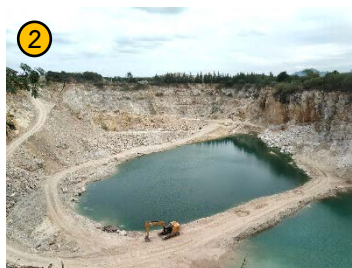
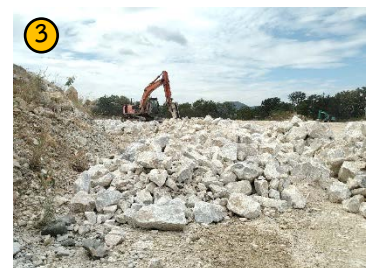
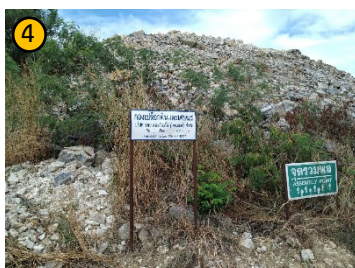
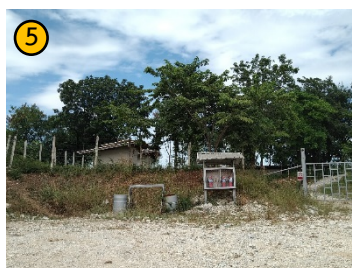
รูปที่ 1-2 แสดงลักษณะภูมิประเทศบริเวณโครงการ

ลักษณะภูมิประเทศบริเวณพื้นที่โครงการ เป็นที่ราบตลอดทั้งแปลง เป็นที่ดินกรรมสิทธิ์ประเภท น.ส.4 ใช้สำหรับการเกษตรและอยู่ในชั้นคุณภาพลุ่มน้ำชั้นที่ 5 นอกเขตประทານบัตรด้านทิศ ตะวันออกมีถนนสาธารณะเป็นถนนดิน กว้างประมาณ 3 เมตร ตั้งอยู่ใกล้เคียงในระยะ 50 เมตร และมี พื้นที่กันเขตทำเหมืองห่างจากถนนสาธารณะประมาณ 5 ไร่ จึงเหลือพื้นที่สามารถทำเหมืองได้จริง ประมาณ 45 ไร่ นอกจากนั้น เป็นพื้นที่ใช้สำหรับเป็นลานคัดแร่ ลานเก็บกองแร่ ลานเก็บกองมูลดิน ทราย อาคารเก็บวัสดุระเบิด และบริเวณบ้านพักสำนักงาน ดังรูปที่ 1-2

พื้นที่หน้าเหมือง

บ่อขุมเหมือง

ลานเก็บกองแร่

ลานเก็บกองเปลือกดินและเศษแร่

อาคารเก็บวัตถุระเบิด
