บทที่ 3

สรุปผลการปฏิบัติตามมาตรการป้องกันและแก้ไขผลกระทบสิ่งแวดล้อม และมาตรการติดตามตรวจสอบผลกระทบสิ่งแวดล้อม และข้อเสนอแนะ

ห้างหุ้นส่วนจำกัด ชัยพฤกษ์คอนสตรัคชั่น ผู้ถือประทานบัตรที่ 29557/16463 ชนิดแร่หินอุตสาหกรรมชนิดหินปูน เพื่ออุตสาหกรรมก่อสร้าง ตั้งอยู่ตำบลพระนอน อำเภอเมืองนครสวรรค์ และตำบลเขาทะเล อำเภอพยุหะคีรี จังหวัดนครสวรรค์ ได้ปฏิบัติตามมาตรการป้องกันและแก้ไขผลกระทบสิ่งแวดล้อมแนบท้ายประทานบัตร สามารถสรุปได้ดังนี้

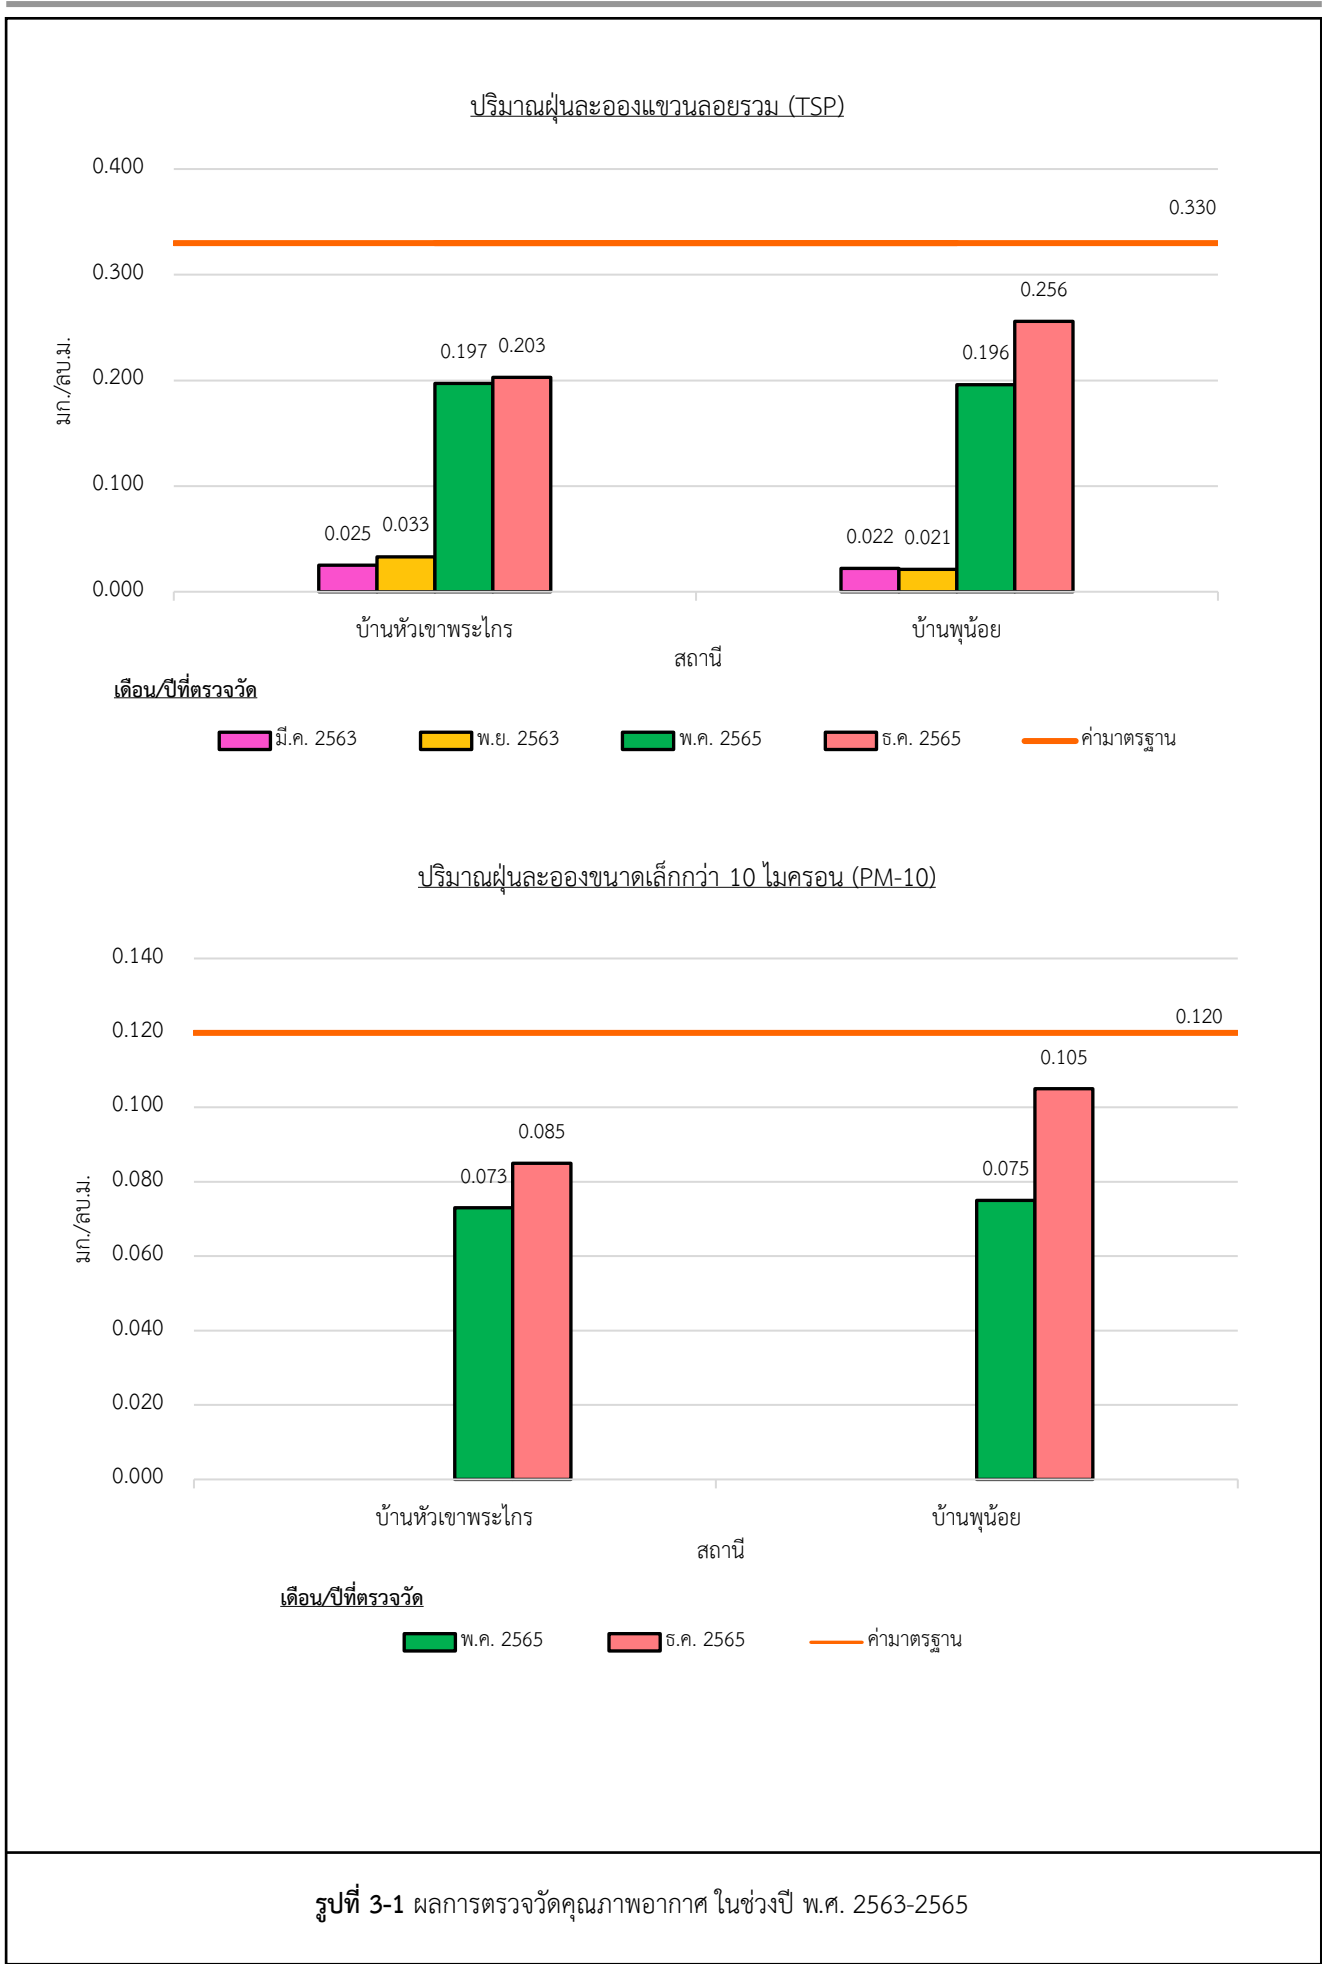
โครงการได้ปฏิบัติตามมาตรการป้องกัน และแก้ไขผลกระทบสิ่งแวดล้อมที่กำหนดไว้อย่างเคร่งครัด เพื่อป้องกันผลกระทบที่อาจเกิดจากกิจกรรมการทำเหมืองและจากกิจกรรมการบดย่อยแร่ของโครงการ ซึ่งเป็นผลทำให้ปริมาณฝุ่นละอองไม่ส่งผลกระทบต่อชุมชนที่อยู่ใกล้เคียง ทั้งนี้พิจารณาได้จากผลการตรวจวัดคุณภาพอากาศในรูปปริมาณฝุ่นละอองแขวนลอยรวม (TSP) และปริมาณฝุ่นละอองขนาดเล็กไม่เกิน 10 ไมครอน (PM-10) จำนวน 2 สถานี ในช่วงปี พ.ศ. 2563 และ พ.ศ. 2565 พบว่า บ้านหัวเขาพระไกร มีค่า TSP อยู่ในช่วง 0.025-0.203 มิลลิกรัม/ลูกบาศก์เมตร ค่า PM-10 อยู่ในช่วง 0.073-0.085 มิลลิกรัม/ลูกบาศก์เมตร และบ้านพุน้อย มีค่า TSP อยู่ในช่วง 0.021-0.256 มิลลิกรัม/ลูกบาศก์เมตร ค่า PM-10 อยู่ในช่วง 0.075-0.105 มิลลิกรัม/ลูกบาศก์เมตร ซึ่งมีค่าอยู่ในเกณฑ์มาตรฐานตามประกาศคณะกรรมการสิ่งแวดล้อมแห่งชาติ ฉบับที่ 24 (พ.ศ. 2547) เรื่อง กำหนดมาตรฐานคุณภาพอากาศในบรรยากาศโดยทั่วไป ซึ่งกำหนดค่า TSP ไว้ไม่เกิน 0.330 มิลลิกรัมต่อลูกบาศก์เมตร และค่า PM-10 ไม่เกิน 0.120 มิลลิกรัมต่อลูกบาศก์เมตร แสดงดังตารางที่ 3-1 และรูปที่ 3-1
