บทที่ 3

ผลการติดตามตรวจสอบผลกระทบสิ่งแวดล้อม

โครงการ ดิคอนโด นครระยอง ตั้งอยู่ที่ถนนสุขุมวิท ตำบลเนินพระ อำเภอเมืองระยอง จังหวัดระยอง เป็นอาคารอยู่อาศัยรวม (อาคารชุด) ประกอบด้วย อาคารพักอาศัยสูง 8 ชั้น จำนวน 3 อาคาร (อาคาร A B และ C) และอาคาร CLUB HOUSE สูง 2 ชั้น จำนวน 1 อาคาร มีจำนวนห้องพักอาศัย 575 ห้อง ด้านสิ่งแวดล้อม โครงการ ดิ คอนโด อ่อนนุช-สุวรรณภูมิ ได้มีการตรวจสอบด้านผลกระทบสิ่งแวดล้อมตามเงื่อนไขที่เสนอไว้ในรายงานการประเมินผลกระทบสิ่งแวดล้อม (EIA) ซึ่งได้รับความเห็นชอบจากสำนักงานนโยบายและแผนทรัพยากรธรรมชาติและสิ่งแวดล้อม ตามหนังสือเห็นชอบเลขที่ ทส 1009.5/2078 ลงวันที่ 28 กุมภาพันธ์ 2557 โดยได้มอบหมายให้บริษัท ทช พร็อพเพอร์ตี้ จำกัด เป็นผู้ดำเนินการตรวจวัดคุณภาพสิ่งแวดล้อมเพื่อนำเสนอต่อหน่วยงานที่เกี่ยวข้องต่อไป

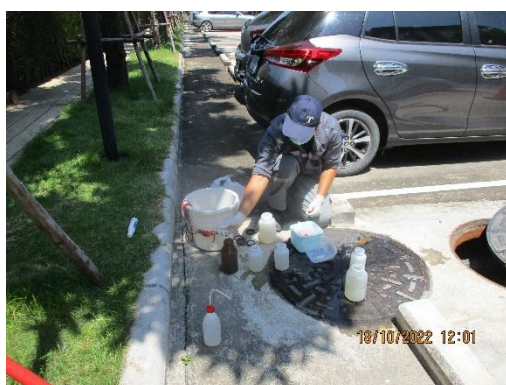
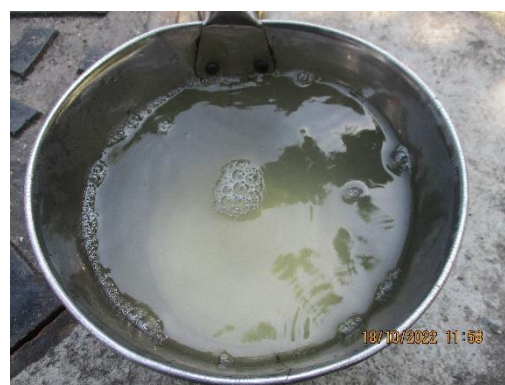
ภาพที่ 3.5-1 จุดเก็บตัวอย่างน้ำในโครงการ

น้ำทิ้งบ่อสุดท้ายก่อนปล่อยออกจากโครงการ

บริษัทผู้เก็บและวิเคราะห์ตัวอย่างได้ทำการเก็บตัวอย่างน้ำแช่ในถังน้ำแข็งเพื่อรักษาสภาพก่อนนำมาวิเคราะห์ในห้องปฏิบัติการภายใน 24 ชั่วโมง บริษัทฯ ได้ปิดฉลากแสดงรายละเอียดของตัวอย่างโดยละเอียด พร้อมทั้งจัดบันทึกข้อมูลในแบบกำกับตัวอย่างที่ใช้ควบคุมคุณภาพภายนอกห้องปฏิบัติการวิเคราะห์ และนำส่งไปวิเคราะห์ยังห้องปฏิบัติการ โดยการเก็บตัวอย่างและวิเคราะห์คุณภาพน้ำ ดำเนินตามมาตรฐานที่กำหนดไว้ใน Standard Method for the Examination of Water and Wastewater ฉบับล่าสุด ของ American Public Health Association ซึ่งเป็นมาตรฐานวิธีการวิเคราะห์คุณภาพน้ำที่ได้รับการยอมรับกันโดยทั่วไป วิธีการตรวจวิเคราะห์น้ำทิ้ง แสดงดังตารางที่ 3.5-1 และภาพที่ 3.5-1

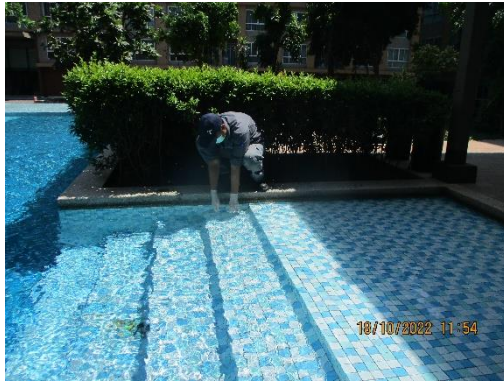
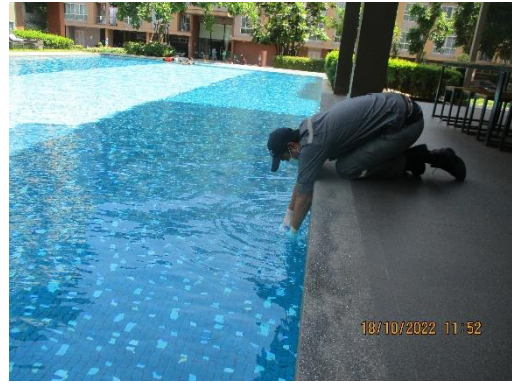
ภาพที่ 3.5-1 จุดเก็บตัวอย่างน้ำในโครงการ (ต่อ)

สละว่ายน้ำส่วนต้น

สละว่ายน้ำส่วนลึก
