บทที่ 1

บทนำ

ชื่อโครงการ	โครงการเหมืองแร่หินอุตสาหกรรมชนิดหินปูน เพื่ออุตสาหกรรมก่อสร้าง
เจ้าของโครงการ	นายอมร สติรากร (บริษัท รพีพล จำกัด รับโอนประทานบัตร)
สถานที่ตั้งโครงการ	ตำบลซับสมอทอด อำเภอ빙สามพัน จังหวัดเพชรบูรณ์
ขนาดที่ตั้งโครงการ	เนื้อที่ 198-1-43 ไร่
โครงการผ่านการพิจารณาของ คณะกรรมการผู้ชำนาญการ	วันที่ 23 กันยายน 2552
โครงการได้รับอนุญาต	เมื่อวันที่ 29 ตุลาคม 2556 ถึงวันที่ 28 ตุลาคม 2566 รวมอายุประทานบัตร 10 ปี
ได้รับอนุญาตประทานบัตรเลขที่	25573/16063

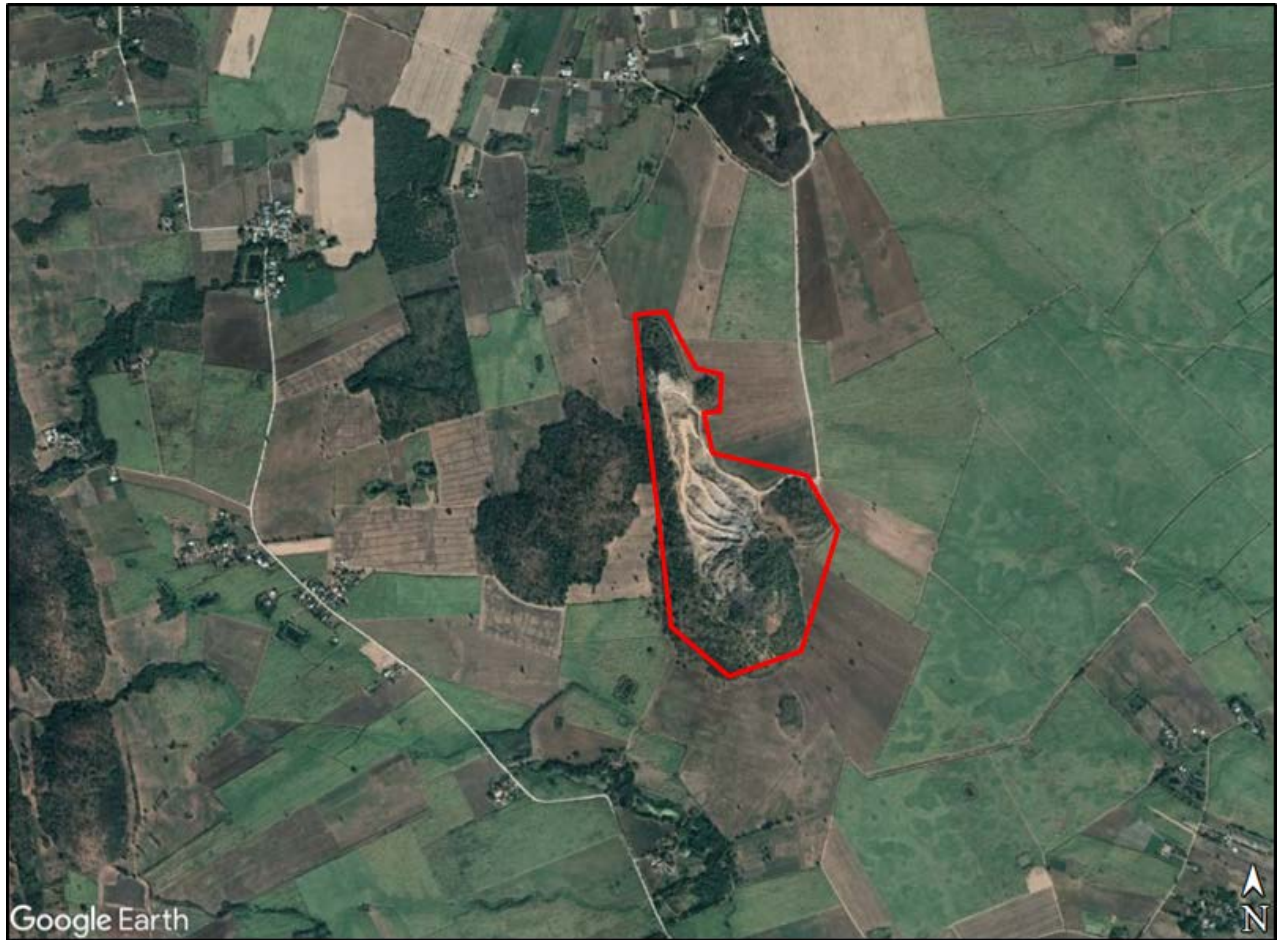
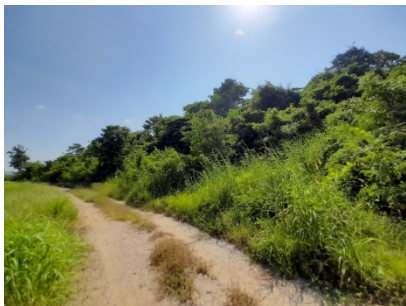
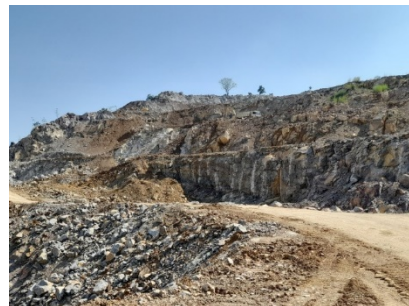
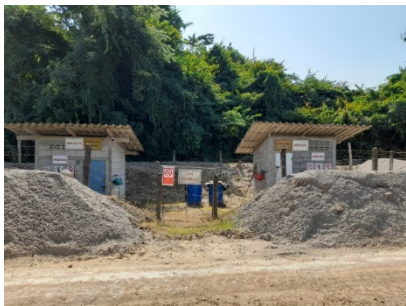
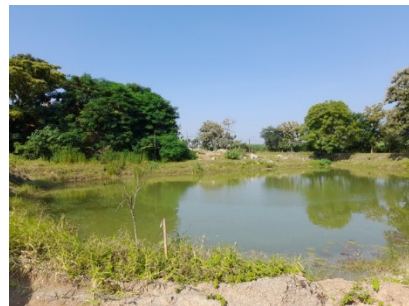
รูปที่ 1-2 แสดงลักษณะภูมิประเทศบริเวณพื้นที่โครงการ

ลักษณะภูมิประเทศบริเวณพื้นที่โครงการโดยทั่วไปเป็นภูเขาหินปูน มีความสูงอยู่ที่ระดับ 180-277 เมตรจากระดับน้ำทะเลปานกลาง มีการขยายหน้าเหมืองลงมาบริเวณตอนกลางของพื้นที่ประทานบัตรที่ 25573/16063 ซึ่งได้ขยายปรับระดับหน้าเหมืองให้เป็นขั้นบันไดที่มีความลาดชันที่ปลอดภัยจากการพังทลาย มีความกว้างของแต่ละขั้นประมาณ 10 เมตร และสูงประมาณ 10 เมตร ดังรูปที่ 1-2

พื้นที่โครงการมีขนาดเนื้อที่ 198 ไร่ 1 งาน 43 ตารางวา การใช้ประโยชน์พื้นที่โครงการในปัจจุบันส่วนใหญ่เป็นพื้นที่เปิดหน้าเหมือง สำหรับพื้นที่เปิดการทำเหมืองแล้วอยู่ทางด้านทิศเหนือ และมีอาคารเก็บวัตถุดิบตั้งอยู่บริเวณเนินเขาในพื้นที่ประทานบัตร ดังรูปที่ 1-2

แนวเวนไม่ทำเหมือง

หน้าเหมืองปัจจุบัน

อาคารเก็บวัดถูระเบิด

บ่อดักตะกอน
