มาตรการป้องกันและแก้ไข ผลกระทบสิ่งแวดล้อมและ มาตรการติดตามตรวจสอบ คุณภาพสิ่งแวดล้อม

มาตรการป้องกันและแก้ไขผลกระทบสิ่งแวดล้อม และมาตรการติดตามตรวจสอบคุณภาพสิ่งแวดล้อม

ทางหุ้นส่วนจำกัด กรุงเทพมหานคร ได้มอบหมายให้บริษัท ไมน์ เอ็นจิเนียริง คอนซัลแตนท์ จำกัด ดำเนินการตรวจสอบผลการปฏิบัติตามมาตรการป้องกันและแก้ไขผลกระทบสิ่งแวดล้อม โครงการเหมืองแร่ทรายแก้ว ประทานบัตรที่ 31002/16147 ของทางหุ้นส่วนจำกัด กรุงเทพมหานคร ตั้งอยู่ที่ ตำบลซากพง อำเภอแกลง จังหวัดระยอง ตามหนังสือที่ รย 0033(4)/1373 ลงวันที่ 11 เมษายน 2561 รายละเอียดดังตารางที่ 2-1 ถึงตารางที่ 2-3

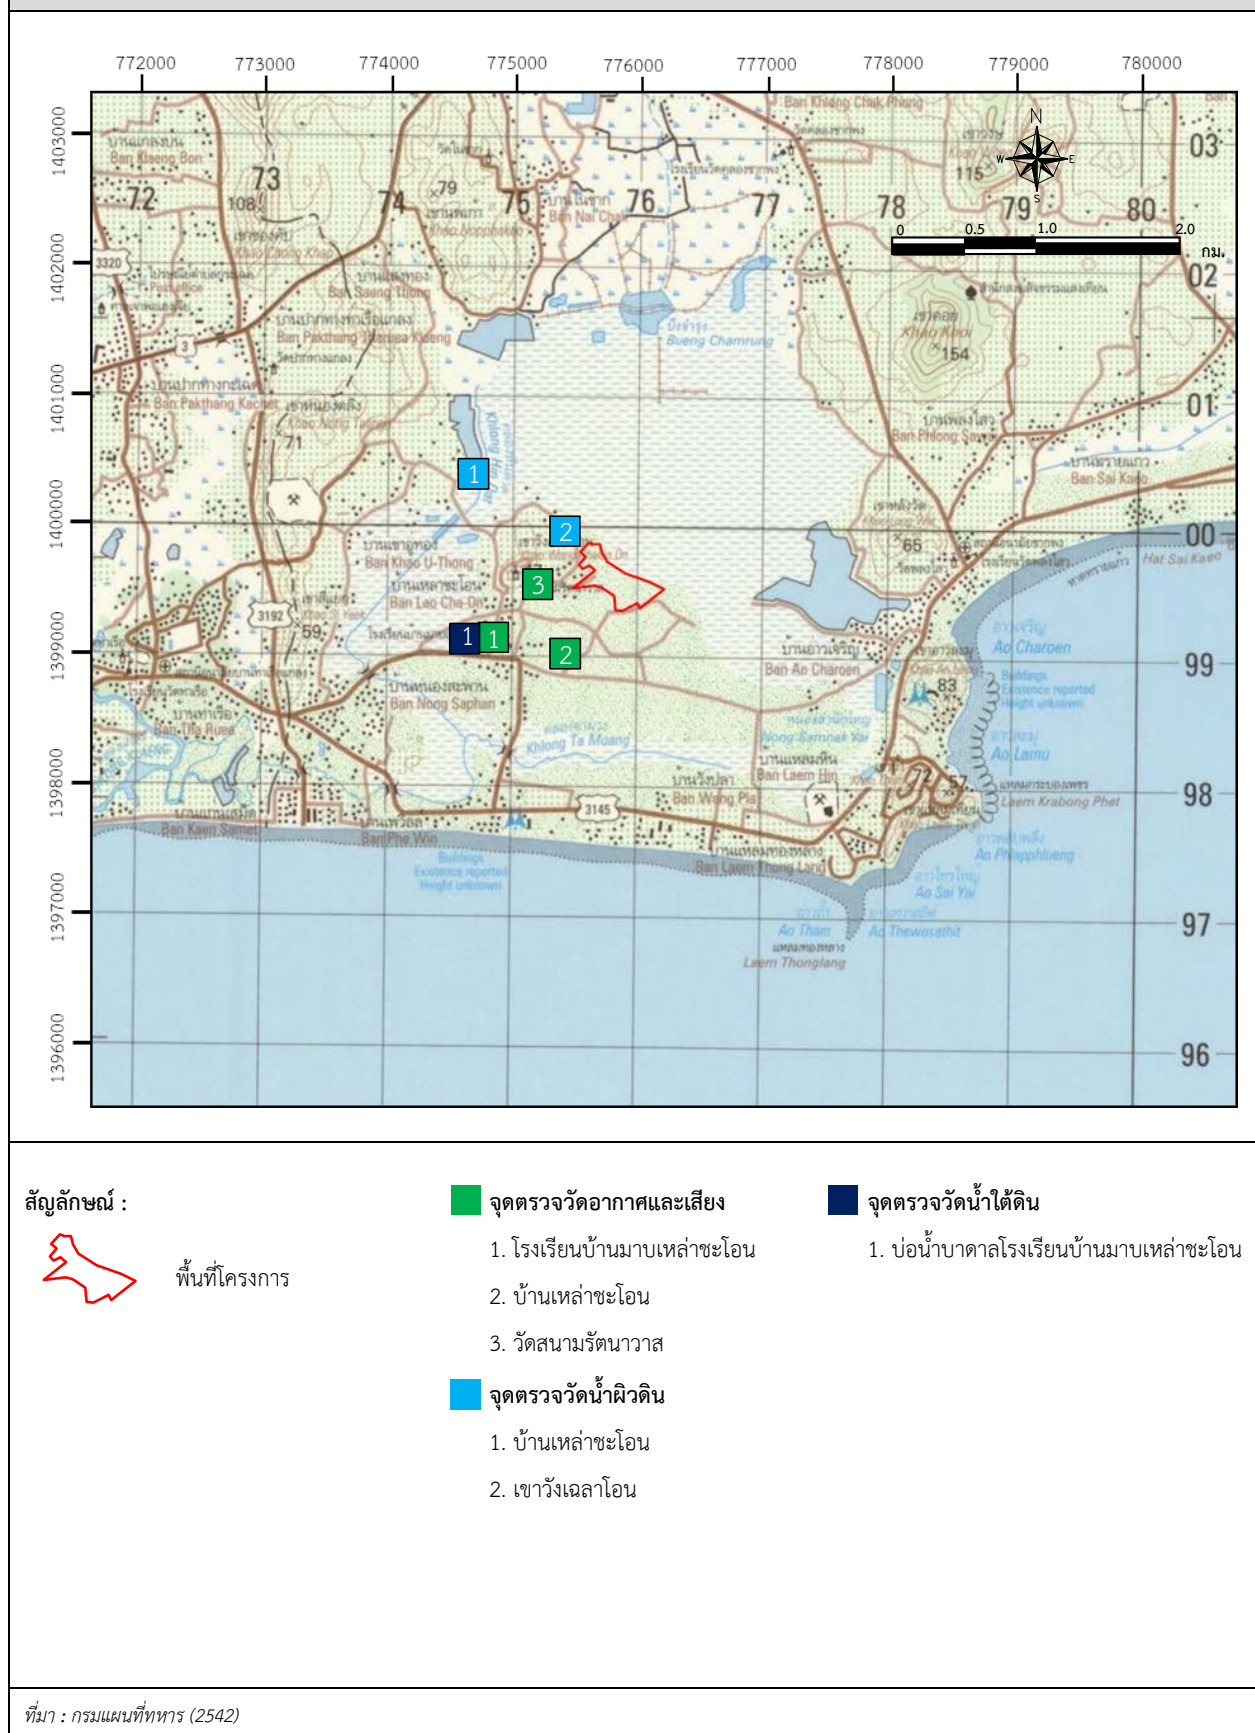
รูปที่ 2-1 แสดงตำแหน่งติดตามตรวจสอบคุณภาพสิ่งแวดล้อม

มาตรการติดตามตรวจสอบคุณภาพสิ่งแวดล้อม ตามเงื่อนไขที่เห็นชอบในรายงานการวิเคราะห์ผลกระทบสิ่งแวดล้อม โครงการเหมืองแร่ทรายแก้ว ประทานบัตรที่ 31002/16147 ของห้างหุ้นส่วนจำกัด กรุงเกษม ตั้งอยู่ที่ ตำบลซากพง อำเภอกาหลง จังหวัดระยอง สำหรับสถานีตรวจวัดคุณภาพสิ่งแวดล้อมแสดงดังรูปที่ 2-1 รายละเอียดดังนี้

| - โรงเรียนบ้านมาบเหลาชะโอน | UTM 47 P 0774878 E, 1399101 N. |
| - บ้านเหลาชะโอน | UTM 47 P 0775191 E, 1398913 N. |
| - วัดสนามรัตนาวาส | UTM 47 P 0774908 E, 1399490 N. |
