## มาตรการป้องกันและแก้ไข ผลกระทบสิ่งแวดล้อมและ มาตรการติดตามตรวจสอบ คุณภาพสิ่งแวดล้อม

โครงการเหมืองแร่ทรายแก้ว

ประทานบัตรที่ 31012/16231

# บทที่ 2

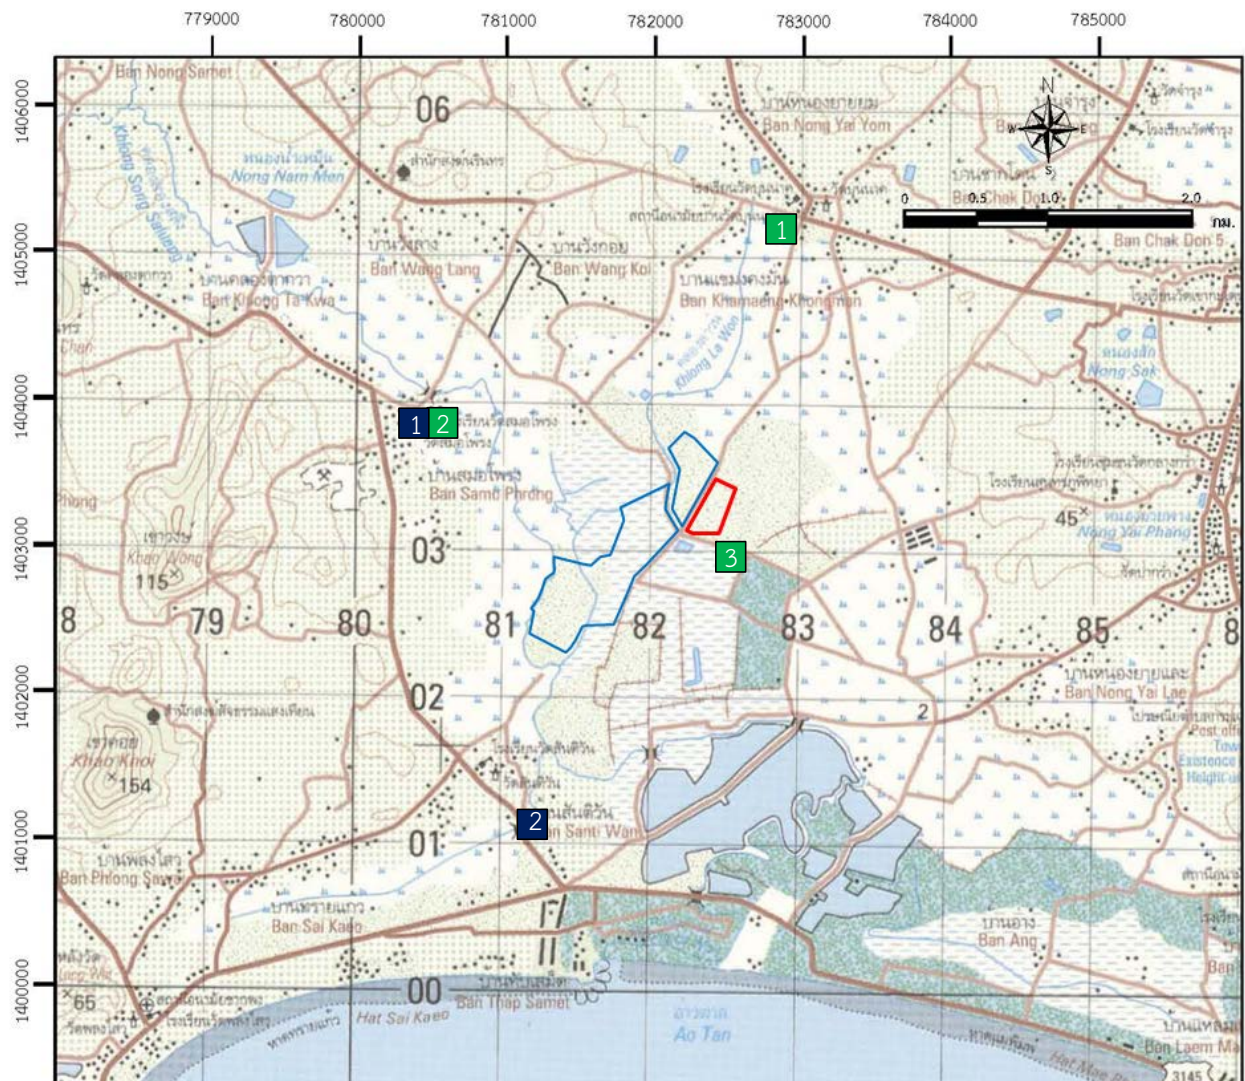
รูปที่ 2-1 แสดงตำแหน่งติดตามตรวจสอบคุณภาพสิ่งแวดล้อม

ตำแหน่งสถานีตรวจวัดแสดงดังรูปที่ 2-1 รายละเอียดดังต่อไปนี้

- โรงพยาบาลส่งเสริมสุขภาพตำบลบ้านวัดบุญนาคร UTM 47 P 782918 E, 1405285 N.
- วัดสมอโพรง UTM 47 P 780445 E, 1403911 N.
- ที่ทำการองค์การบริหารส่วนตำบลชากโดน UTM 47 P 782533 E, 1402983 N.

- โรงพยาบาลส่งเสริมสุขภาพตำบลบ้านวัดบุญนา UTM 47 P 782918 E, 1405285 N.
- วัดสมอโพร่ง UTM 47 P 780445 E, 1403911 N.
- ที่ทำการองค์การบริหารส่วนตำบลชากโดน UTM 47 P 782533 E, 1402983 N.

- น้ำบาดาลโรงเรียนวัดสมอโพรง UTM 47 P 780499 E, 1403948 N.
- น้ำบาดาลบ้านสันติวัน UTM 47 P 780888 E, 1401450 N.
