ผลการปฏิบัติตามมาตรการติดตาม
ตรวจสอบผลกระทบสิ่งแวดล้อม

ผลการปฏิบัติตามมาตรการติดตามตรวจสอบผลกระทบสิ่งแวดล้อม

ตารางที่ 3.4-1 มาตรการติดตามตรวจสอบผลกระทบสิ่งแวดล้อม โครงการ Banyan Tree Residences Riverside Bangkok (BTRR) (ระยะดำเนินการ)

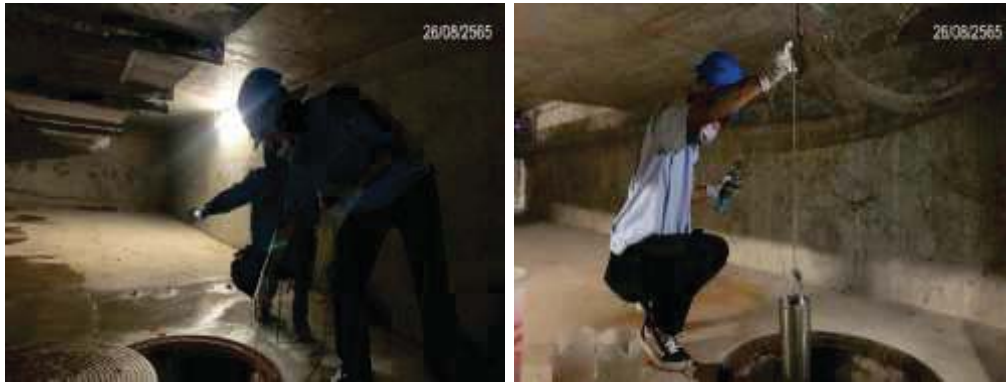
ภาพที่ 3.5.3-1 จุดเก็บตัวอย่างน้ำระบบบำบัดน้ำเสีย

จากการตรวจวิเคราะห์คุณภาพน้ำทั้งหลังการบำบัด ระหว่างเดือน กรกฎาคม ถึง ธันวาคม พ.ศ. 2565 พบว่า คุณภาพน้ำทั้งหลังการบำบัดส่วนใหญ่มีค่าอยู่ในเกณฑ์ค่ามาตรฐานตามประกาศกระทรวงทรัพยากรธรรมชาติและสิ่งแวดล้อม เรื่อง กำหนดมาตรฐานควบคุมการระบายน้ำทั้งจากอาคารบางประเภทและบางขนาด (ประเภท ข) ที่มีค่าเกินเกณฑ์ค่ามาตรฐานฯ ในบางเดือน ทั้งนี้ คุณภาพน้ำทั้งหลังการบำบัดยังคงมีคุณภาพอยู่ในเกณฑ์ที่ใช้ในการออกแบบระบบบำบัดน้ำเสีย จึงเป็นตัวบ่งบอกได้ว่าระบบบำบัดน้ำเสียของโครงการมีประสิทธิภาพการทำงาน

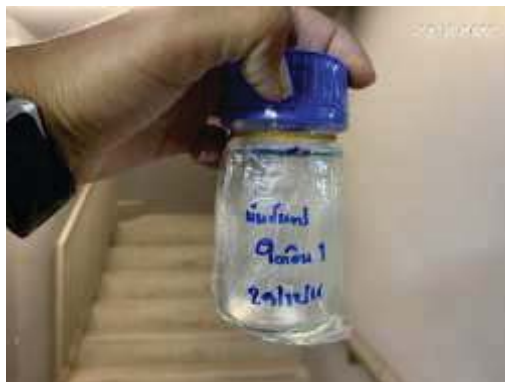
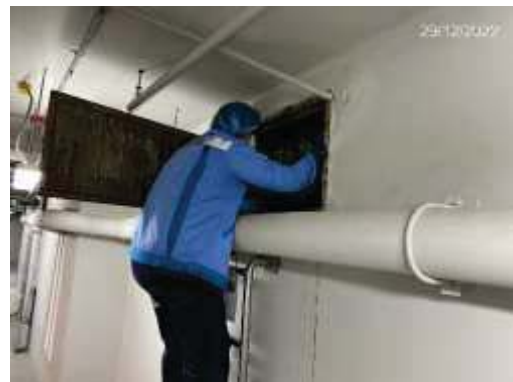
ถังเก็บน้ำใต้ดิน ถังที่ 1

คุณภาพน้ำประปาในถังเก็บน้ำใต้ดิน และถังเก็บน้ำชั้นดาดฟ้าของแต่ละอาคาร ที่ทำการตรวจวิเคราะห์ในเดือนธันวาคม พ.ศ.2565 พบว่า ทุกพารามิเตอร์มีค่าอยู่ในเกณฑ์มาตรฐานคุณภาพน้ำประปาของการประปานครหลวง

จุดเก็บตัวอย่าง	วัน/เดือน/ปี	ผลการตรวจวิเคราะห์					
		pH	Turbidity (NUT)	Suspended Solids (mg/L)	Chlorine (mg/L)	Total Coliform Bacteria (MPN/100 mL)	<i>E. coli</i> (MPN/100 mL)
ถังเก็บน้ำชั้นใต้ดิน ถังที่ 1	29/12/65	7.8	1.00	<10	0.04	ตรวจไม่พบ	ตรวจไม่พบ
ถังเก็บน้ำชั้นใต้ดิน ถังที่ 2	29/12/65	7.8	1.00	<10	0.03	ตรวจไม่พบ	ตรวจไม่พบ
ถังเก็บน้ำชั้นดาดฟ้า ถังที่ 1	29/12/65	7.8	0.80	<10	0.01	ตรวจไม่พบ	ตรวจไม่พบ
ถังเก็บน้ำชั้นดาดฟ้า ถังที่ 2	29/12/65	7.9	1.00	<10	0.01	ตรวจไม่พบ	ตรวจไม่พบ
มาตรฐานฯ		6.5-8.5	≤1.0	-	0.2-2.0	ไม่พบ	ไม่พบ
