ผลการปฏิบัติตามมาตรการติดตามตรวจสอบผลกระทบสิ่งแวดล้อม

บัดนี้ นิติบุคคลอาคารชุดโครงการ ได้มอบหมายให้ บริษัท ศูนย์วิเคราะห์น้ำ จำกัด ดำเนินการติดตามตรวจสอบการปฏิบัติตามมาตรการป้องกันและแก้ไขผลกระทบสิ่งแวดล้อมโครงการ I-CONDO เพชรเกษม 39 (ระยะดำเนินการ) ช่วงเดือนกรกฎาคม ถึง ธันวาคม 2565 ตามที่กำหนดไว้ในรายงานการวิเคราะห์ผลกระทบสิ่งแวดล้อม โดยเนื้อหาบทนี้จะแสดงผลการปฏิบัติตามมาตรการป้องกันและแก้ไขผลกระทบสิ่งแวดล้อม ซึ่งทางบริษัทศูนย์วิเคราะห์น้ำ จำกัด ทำการตรวจประเมินด้วยวิธี Walk through Survey พร้อมทั้งรวบรวมเอกสารหลักฐานต่าง ๆ และภาพถ่ายประกอบผลการปฏิบัติตามมาตรการฯ

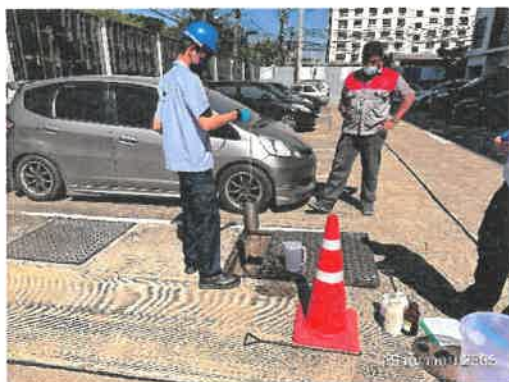
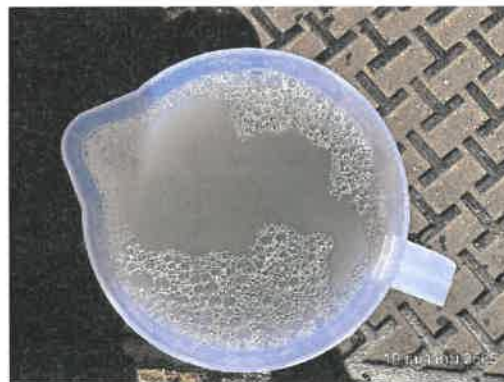
ภาพที่ 3.5.3-1 การเก็บตัวอย่างน้ำระบบบำบัดน้ำเสีย

ตามมาตรการติดตามตรวจสอบผลกระทบสิ่งแวดล้อมโครงการ I-Condo เพชรเกษม 39 กำหนดให้โครงการเก็บตัวอย่างและตรวจวิเคราะห์คุณภาพน้ำทิ้ง ความถี่ เดือนละ 1 ครั้ง โดยดัชนีที่ตรวจวัด ดังนี้ pH, BOD, SS, Oil & Grease, H₂S, TDS, Settleable Solid, Total Coliform Bacteria และ Fecal Coliform Bacteria ปัจจุบันทางโครงการทำการตรวจวัดคุณภาพน้ำทิ้งเดือนละ 1 ครั้ง ดัชนีตรวจวัด ดังนี้ pH, BOD, SS, Oil & Grease, H₂S, TDS, Settleable Solid, Total Coliform Bacteria และ Fecal Coliform Bacteria การเก็บตัวอย่างน้ำระบบบำบัดน้ำเสีย แสดงดังภาพที่ 3.5.3-1 ผลการตรวจวัดดังตารางที่ 3.5.3-1 และภาคผนวก ง-1

จากการตรวจวิเคราะห์คุณภาพน้ำระบบบำบัดน้ำเสียบริเวณบ่อกักน้ำก่อนระบายออกจากโครงการระหว่างเดือนกรกฎาคม ถึง ธันวาคม 2565 พบว่า มีค่าอยู่ในเกณฑ์ค่ามาตรฐานตามประกาศกระทรวงทรัพยากรธรรมชาติและสิ่งแวดล้อม เรื่อง กำหนดมาตรฐานควบคุมการระบายน้ำทิ้ง จากอาคารบางประเภทและบางขนาด (ประเภท ข)

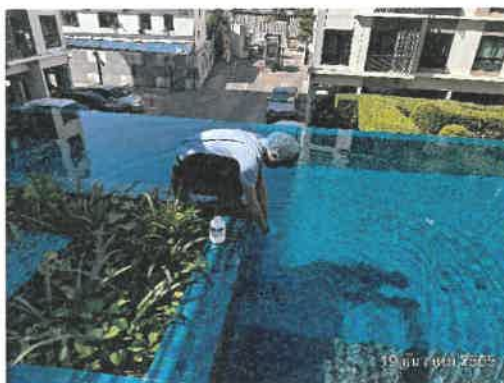
ภาพที่ 3.5.4-1 การเก็บตัวอย่างน้ำสระว่ายน้ำ

ตามมาตรการกำหนดให้มีการตรวจวัดคุณภาพน้ำสระว่ายน้ำ ที่ โดย กำหนดให้มีการตรวจวิเคราะห์คุณภาพน้ำของสระว่ายน้ำตามความถี่จำนวน 3 ความถี่ คือ ความถี่ที่ 1 ตรวจวัดวันละ 2 ครั้ง ดัชนีที่ทำการตรวจวิเคราะห์ ได้แก่ ค่าความเป็นกรด-ด่าง (pH) และคลอรีนอิสระ (Residual Chlorine) ความถี่ที่ 2 ตรวจวัดเดือนละ 1 ครั้ง ดัชนีที่ทำการตรวจวิเคราะห์ ได้แก่ โคลิฟอร์มทั้งหมด (Total Coliform Bacteria), ฟีคัลโคลิฟอร์ม (Fecal Coliform Bacteria) และ ความถี่ที่ 3 ตรวจวัดปีละ 4 ครั้ง ดัชนีที่ทำการตรวจวิเคราะห์ ได้แก่ คลอรีนที่รวมกับสารอื่น (Combined Chlorine), ค่าความเป็นด่าง (Alkalinity), ค่าความกระด้าง (Calcium Hardness), กรดไซยานูริก (Cyanuric Acid (กรณีที่ใช้), คลอไรด์ (Chloride), แอมโมเนีย (Ammonia), ไนเตรท (Nitrate), Escherichia coli, Staphylococcus Aureus, Pseudomonas aeruginosa ทั้งนี้ในช่วงเวลาระหว่างเดือนกรกฎาคม ถึง ธันวาคม 2565 โครงการมีการตรวจวิเคราะห์คุณภาพน้ำของสระว่ายน้ำ ทั้ง 3 ความถี่ โดยความถี่ที่ 1 ตรวจทุกวัน, ความถี่ที่ 2 และ 3 ตรวจปีละ 1 ครั้ง การเก็บตัวอย่างน้ำสระว่ายน้ำ แสดงดังภาพที่ 3.5.4-1

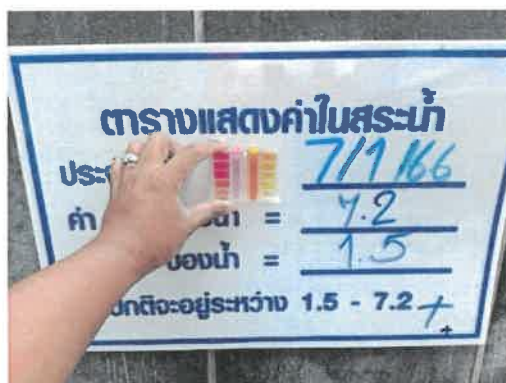
ภาพที่ 3.5.4-2 การตรวจวัด pH, Cl₂ สระว่ายน้ำ

ตามมาตรการติดตามตรวจสอบผลกระทบสิ่งแวดล้อมโครงการ I-Condo เพชรเกษม 39 กำหนดให้มีการเก็บตัวอย่าง และตรวจวัดคุณภาพน้ำบริเวณสระว่ายน้ำ วันละ 2 ครั้ง ที่โดยดัชนีที่ตรวจวัดในการตรวจวัด ดังนี้ ความเป็นกรด-ด่าง (pH) และ คลอรีนอิสระ (Free Chlorine) ทางโครงการมีตรวจวัดน้ำสระว่ายน้ำ ส่วนต้นและส่วนลึก ซึ่งการตรวจวัดแสดงดังภาพที่ 3.5.4-2
