ผลการปฏิบัติตามมาตรการติดตามตรวจสอบ

## บทที่ 3

### ผลการปฏิบัติตามมาตรการติดตามตรวจสอบผลกระทบสิ่งแวดล้อม

บริษัท กรีนีโอ จำกัด ได้ดำเนินการติดตามตรวจสอบผลกระทบสิ่งแวดล้อมในระยะก่อสร้าง ประจำเดือน กรกฎาคม - ธันวาคม 2565 ของโครงการ THE INFINI BY D SPACE ของบริษัท ดุสิต ดี स्पेซ จำกัด ตามที่ได้กำหนดไว้ในรายงานผลกระทบสิ่งแวดล้อมเบื้องต้นที่คณะกรรมการผู้ชำนาญการพิจารณารายงานผลกระทบสิ่งแวดล้อมเบื้องต้นให้ความเห็นชอบ ซึ่งรายละเอียดการตรวจสอบผลกระทบสิ่งแวดล้อม ดังนี้

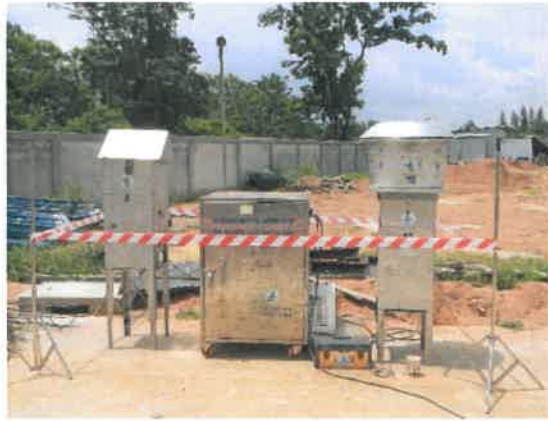
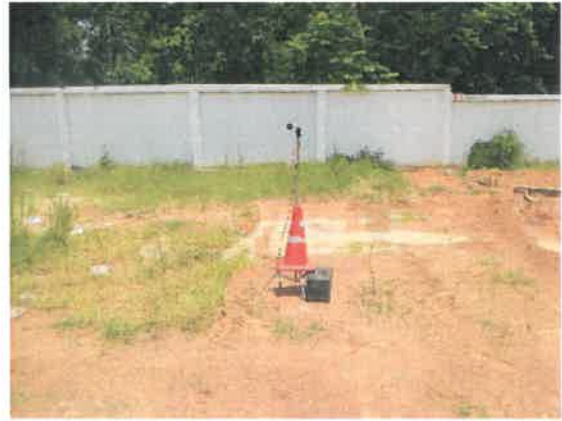
รูปที่ 3.1-1 แสดงจุดเก็บตัวอย่างคุณภาพอากาศ เสียง และความสั่นสะเทือนบริเวณภายในโครงการ  
ด้านทิศเหนือ ประจำเดือนกรกฎาคม 2565

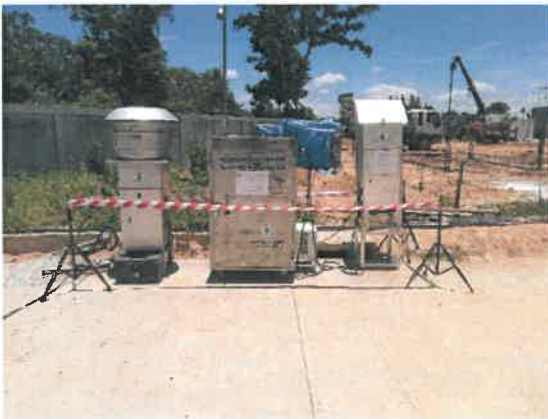
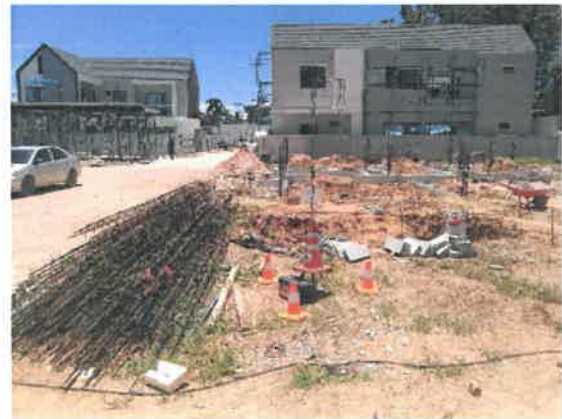
รูปที่ 3.1-2 แสดงจุดเก็บตัวอย่างคุณภาพอากาศ เสียง และความสั่นสะเทือนบริเวณภายในโครงการ  
ด้านทิศเหนือ ประจำเดือนสิงหาคม 2565

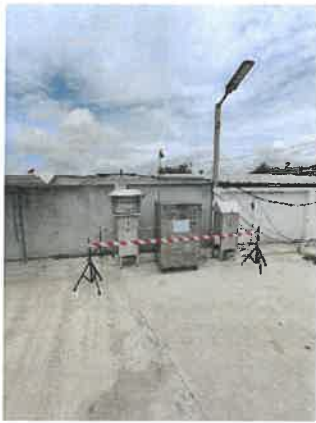
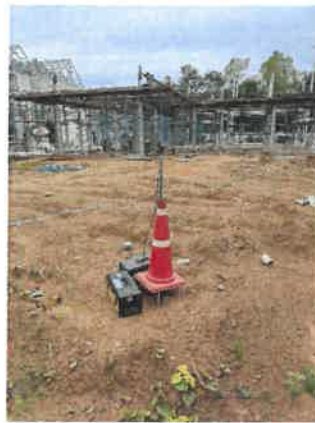
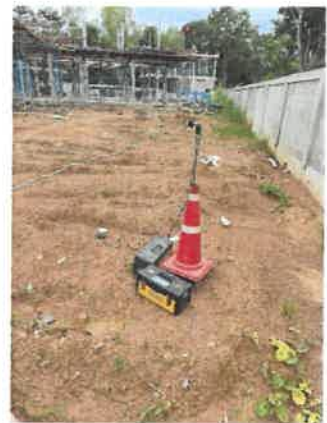
รูปที่ 3.1-3 แสดงจุดเก็บตัวอย่างคุณภาพอากาศ เสียง และความสั่นสะเทือนบริเวณภายในโครงการ  
ด้านทิศเหนือ ประจำเดือนกันยายน 2565

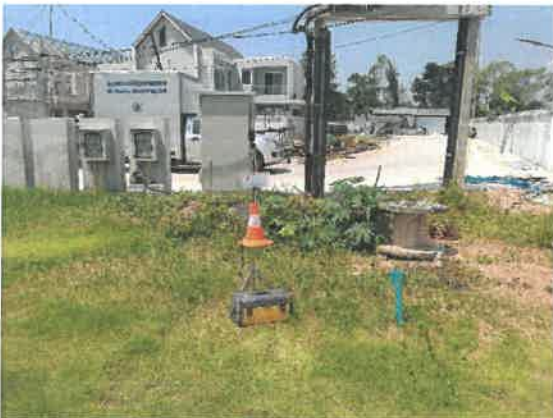
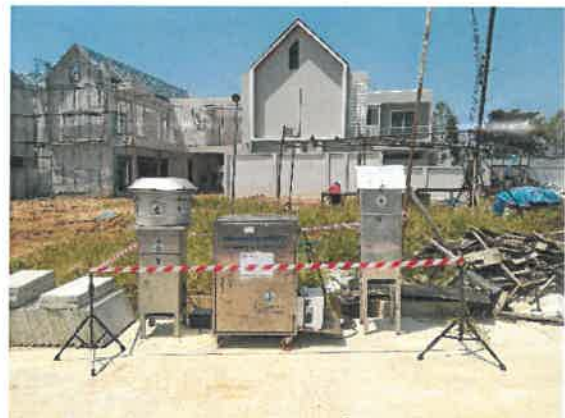
รูปที่ 3.1-4 แสดงจุดเก็บตัวอย่างคุณภาพอากาศ เสียง และความสั่นสะเทือนบริเวณภายในโครงการ  
ด้านทิศเหนือ ประจำเดือนตุลาคม 2565

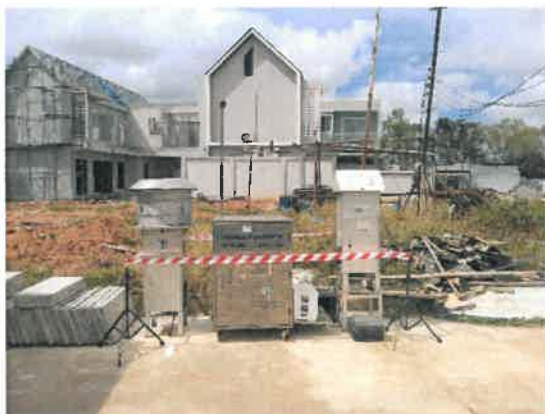
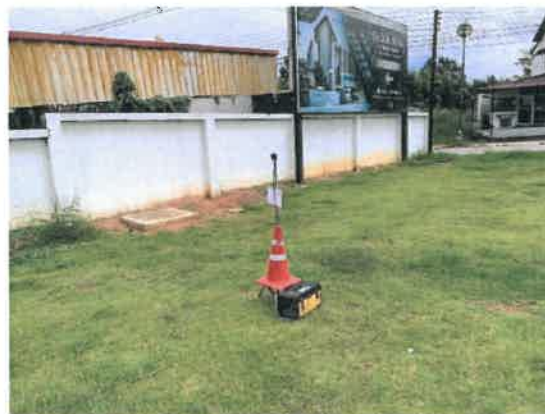
รูปที่ 3.1-5 แสดงจุดเก็บตัวอย่างคุณภาพอากาศ เสียง และความสั่นสะเทือนบริเวณภายในโครงการ  
ด้านทิศเหนือ ประจำเดือนพฤศจิกายน 2565

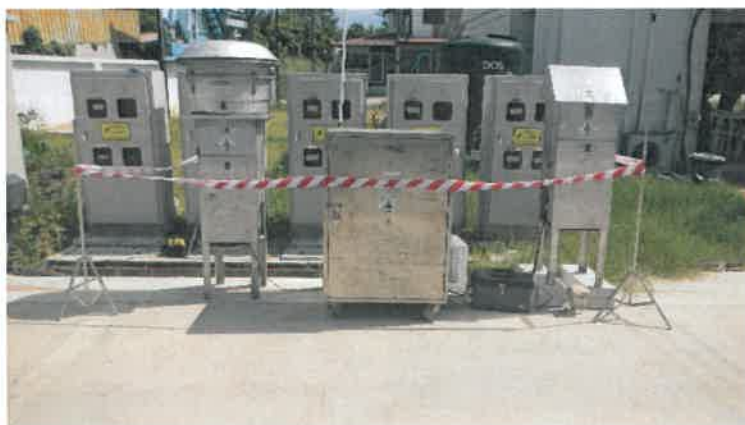
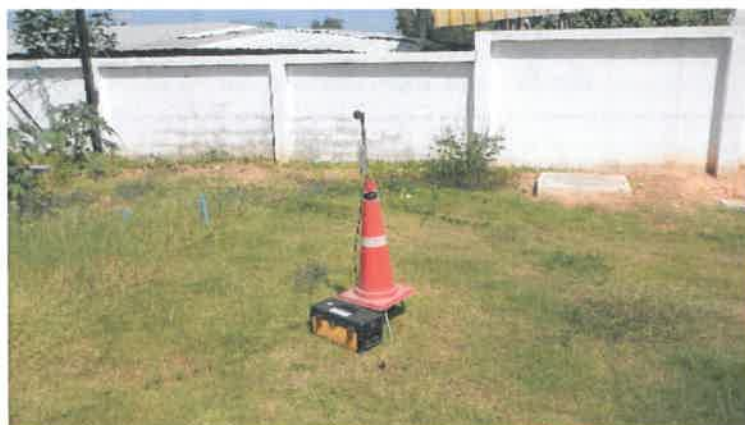
รูปที่ 3.1-6 แสดงจุดเก็บตัวอย่างคุณภาพอากาศ เสียง และความสั่นสะเทือนบริเวณภายในโครงการ  
ด้านทิศเหนือ ประจำเดือนธันวาคม 2565
