ผลการปฏิบัติตามมาตรการติดตามตรวจสอบคุณภาพสิ่งแวดล้อม

โครงการเหมืองแร่หินอุตสาหกรรมชนิดหินปูน เพื่ออุตสาหกรรมก่อสร้าง คำขอประทานบัตรที่ 31535/16376 ของห้างหุ้นส่วนจำกัด ก่อสร้างเนรมิตร ได้ดำเนินการสรุปผลการปฏิบัติตามมาตรการติดตามตรวจสอบคุณภาพสิ่งแวดล้อม ระหว่างเดือนกรกฎาคม-ธันวาคม 2565 ซึ่งครอบคลุมปัจจัยทางสิ่งแวดล้อม ได้แก่

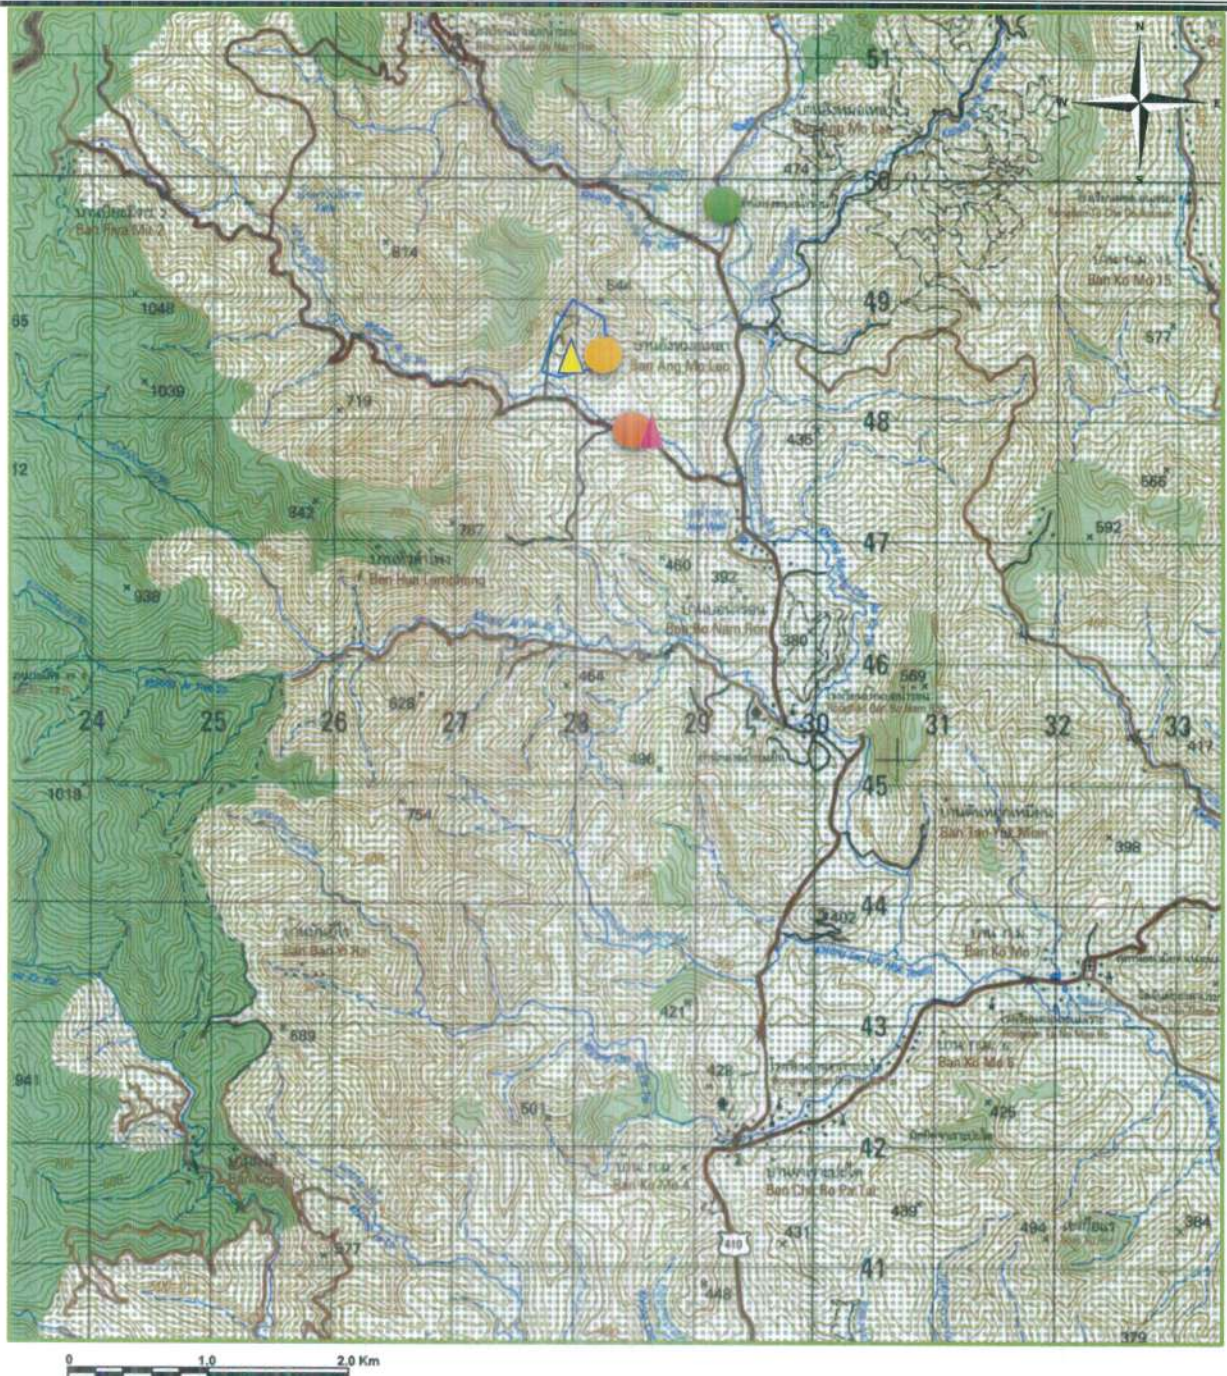
รูปที่ 3-1 แสดงตำแหน่งติดตามตรวจสอบคุณภาพสิ่งแวดล้อมของโครงการ

จุดติดตามตรวจสอบคุณภาพอากาศและเสียง

จุดติดตามตรวจสอบแรงสั่นสะเทือน

ดำเนินการตรวจวัดคุณภาพอากาศ จำนวน 3 สถานี ได้แก่ โรงโม่หินของโครงการ กลุ่มบ้านสวนส้ม และวัดบ่อน้ำร้อน (รูปที่ 3-1 และภาพที่ 3-1) วิธีการตรวจวัดคุณภาพอากาศได้ดำเนินการตามวิธีมาตรฐานตามประกาศคณะกรรมการสิ่งแวดล้อมแห่งชาติ ฉบับที่ 24 (พ.ศ. 2547) เรื่อง กำหนดมาตรฐานคุณภาพอากาศในบรรยากาศโดยทั่วไปมีรายละเอียดดังตารางที่ 3-3

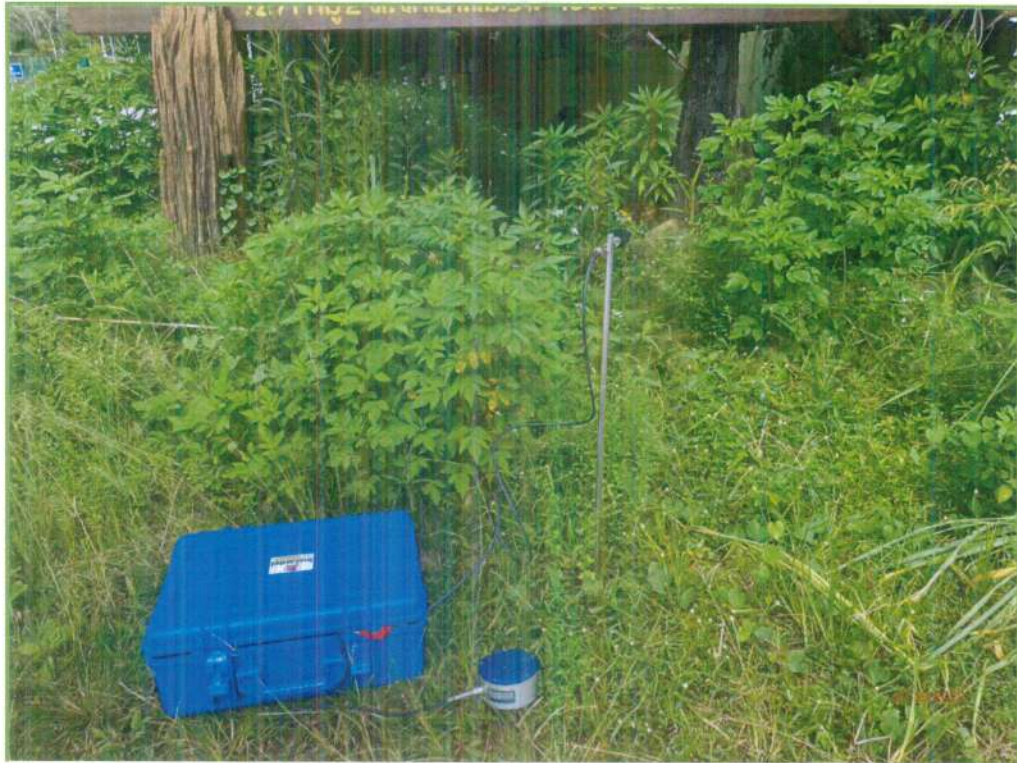
ภาพที่ 3-3 แสดงการตรวจวัดแรงสั่นสะเทือน

จากผลการตรวจวัดแรงสั่นสะเทือนของโครงการเหมืองแร่หินอุตสาหกรรมชนิดหินปูน
เพื่ออุตสาหกรรมก่อสร้าง คำขอประทานบัตรที่ 31535/16376 ของห้างหุ้นส่วนจำกัด ก่อสร้างเนรมิต ระหว่าง
เดือนกรกฎาคม-ธันวาคม 2565 (ครั้งที่ 2/2565) ซึ่งโครงการไม่มีการระเบิดหน้าเหมือง จึงทำให้ไม่สามารถตรวจ
จับคลื่นความสั่นสะเทือนจากการระเบิดหน้าเหมืองในวันดังกล่าวได้

ดำเนินการตรวจวัดแรงสั่นสะเทือน จำนวน 1 สถานี ได้แก่ กลุ่มบ้านสวนส้มหลังที่ใกล้ที่สุดทางด้านทิศตะวันออกเฉียงใต้ ระยะ 320 เมตร (รูปที่ 3-1 และภาพที่ 3-3) รายละเอียดการตรวจวัดแรงสั่นสะเทือนได้ดำเนินการตามประกาศกระทรวงทรัพยากรธรรมชาติและสิ่งแวดล้อม เรื่อง กำหนดมาตรฐานควบคุมระดับเสียงและความสั่นสะเทือนจากการทำเหมืองหิน (พ.ศ. 2548) มีรายละเอียด ดังตารางที่ 3-9 ดังนี้
