การปฏิบัติตามมาตรการป้องกันและแก้ไข  
ผลกระทบสิ่งแวดล้อม

#### 2.1 การติดตามตรวจสอบการปฏิบัติตามมาตรการป้องกันและแก้ไขผลกระทบสิ่งแวดล้อม

**ตารางที่ 2-1 ผลการตรวจสอบการปฏิบัติตามมาตรการป้องกันและแก้ไขผลกระทบสิ่งแวดล้อม โครงการก่อสร้างท่าเทียบเรือเชียงแสนแห่งที่ 2 (ท่าเรือพาณิชย์เชียงแสน) จังหวัดเชียงราย (ระยะดำเนินการ) ระหว่างเดือนกรกฎาคม-ธันวาคม พ.ศ. 2565**

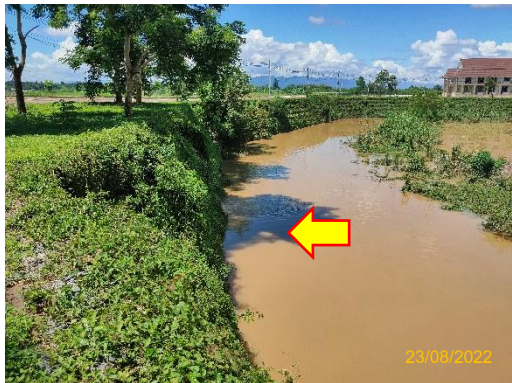
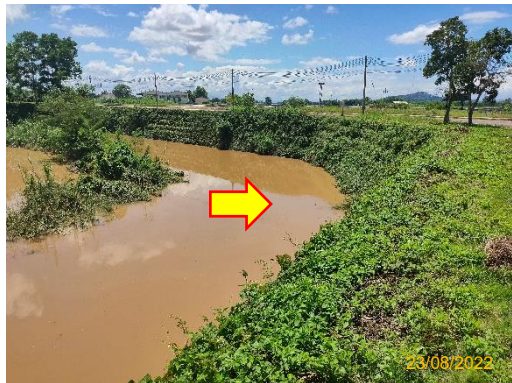
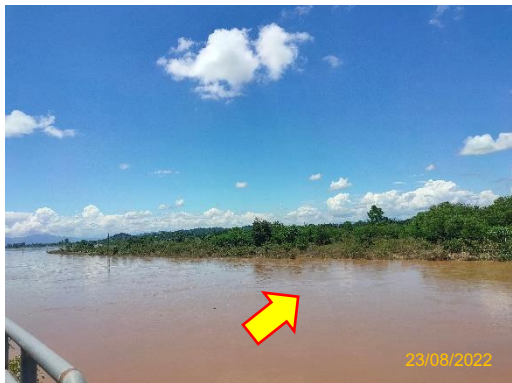
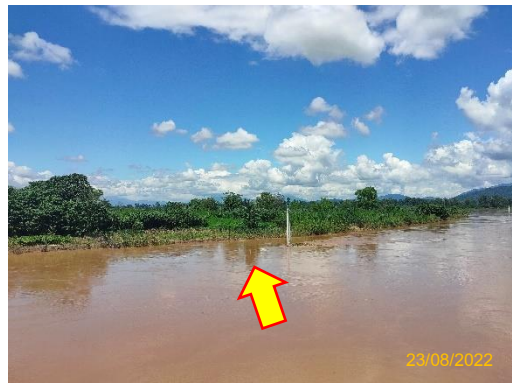
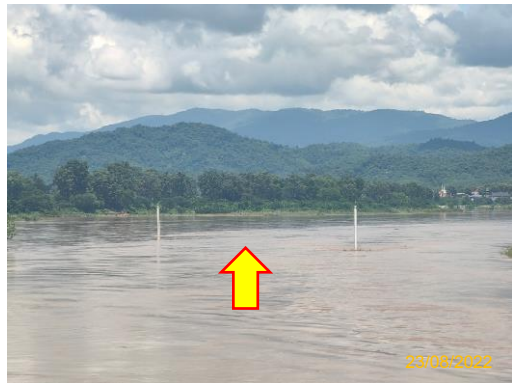
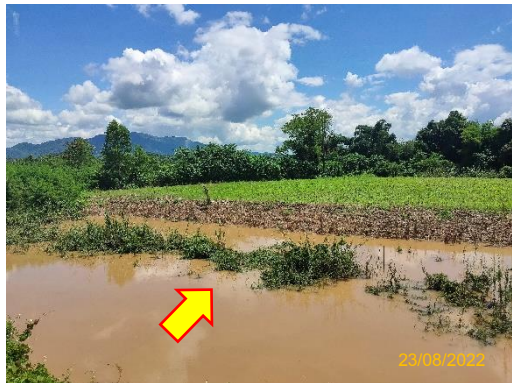
แนวป้องกันริมตลิ่งท้ายบง

แนวป้องกันริมตลิ่งบริเวณพื้นที่รอบเกาะช้างตาย

แนวป้องกันริมตลิ่งบริเวณริมตลิ่งแม่น้ำโขง	แนวป้องกันริมตลิ่งบริเวณแนวเขตที่ดินติดหนองน้ำ สาธารณะและที่ดินบุคคลอื่น
รูปที่ 2-7 แนวเขื่อนป้องกันตลิ่ง

มาตรการป้องกันและแก้ไขผลกระทบสิ่งแวดล้อม	สถานที่ดำเนินการ	รายละเอียดการปฏิบัติตามมาตรการและประสิทธิภาพของการดำเนินงาน	ปัญหา อุปสรรคที่ไม่สามารถปฏิบัติตามมาตรการและแนวทางแก้ไข	หลักฐานและเอกสารอ้างอิง
<p><b>1. ทรัพยากรสิ่งแวดล้อมทางกายภาพ (ต่อ)</b></p> <p><b>1.3 อุทกศาสตร์ การกีดขวางและตกตะกอน</b></p> <p><b>1) การป้องกันการกีดขวาง</b></p> <p>- ถึงแม้ว่ารูปแบบการพัฒนาท่าเทียบเรือเชียงแสนแห่งที่ 2 จะมีผลกระทบด้านการกีดขวางและตกตะกอนระดับต่ำ แต่เนื่องจากปัจจุบันพบว่ามีปัญหาการกีดขวางและตกตะกอนในแม่น้ำโขงและแม่น้ำกก เกิดขึ้นตามสภาพธรรมชาติอยู่แล้ว โดยเฉพาะริมฝั่งแม่น้ำโขงบริเวณบ้านเชียงแสนน้อย ซึ่งเป็นเขตโบราณสถานและการเดินเรือออกจากแอ่งจอดเรือต้องย่นกระแสน้ำ ซึ่งต้องเร่งเครื่องออกไป จึงอาจเป็นสาเหตุให้มีการกีดขวางตลิ่งเพิ่มขึ้นได้ โครงการจึงจัดให้มีการป้องกันตลิ่งริมน้ำโขงฝั่งบ้านเชียงแสนน้อยและบริเวณอื่น ๆ ที่อาจได้รับผลกระทบจากการเดินเรือและปัญหาการกีดขวางที่เกิดขึ้นตามธรรมชาติไว้ด้วย ซึ่งครอบคลุมทั้งบริเวณริมตลิ่งแม่น้ำกก (ทั้งสองฝั่ง) แม่น้ำโขง พื้นที่รอบเกาะช้างตาย ห้วยบง และพื้นที่ต่อเนื่องกับหนองน้ำสาธารณะและที่ดินบุคคลอื่น โดยพิจารณารูปแบบการป้องกันตลิ่งในแต่ละบริเวณให้เหมาะสมกับความต้องการใช้งานและข้อจำกัดของพื้นที่ ดังนี้</p>	- พื้นที่โครงการ	- ปัจจุบันพบว่ามีปัญหาการกีดขวางและตกตะกอนในแม่น้ำโขง และแม่น้ำกกเกิดขึ้นตามสภาพธรรมชาติอยู่แล้ว โดยเฉพาะริมฝั่งแม่น้ำโขงบริเวณเชียงแสนน้อย ซึ่งเป็นเขตโบราณสถานและการเดินเรือออกจากแอ่งจอดเรือต้องย่นกระแสน้ำ ซึ่งต้องเร่งเครื่องออกไป จึงอาจเป็นสาเหตุให้มีการกีดขวางตลิ่งเพิ่มขึ้นได้ โครงการจึงจัดให้มีการป้องกันตลิ่งริมน้ำโขงฝั่งบ้านเชียงแสนน้อยและบริเวณอื่น ๆ ที่อาจได้รับผลกระทบจากการเดินเรือ และการกีดขวางที่เกิดขึ้นตามธรรมชาติ โดยพิจารณารูปแบบการป้องกันตลิ่งในแต่ละบริเวณให้เหมาะสมกับความต้องการใช้งานและข้อจำกัดของพื้นที่ ดังนี้	-	รูปที่ 2-7

มาตรการป้องกันและแก้ไขผลกระทบสิ่งแวดล้อม	สถานที่ดำเนินการ	รายละเอียดการปฏิบัติตามมาตรการและประสิทธิภาพของการดำเนินงาน	ปัญหา อุปสรรค ที่ไม่สามารถปฏิบัติตาม มาตรการและแนว ทางแก้ไข	หลักฐานและ เอกสารอ้างอิง
<p>1. ทรัพยากรสิ่งแวดล้อมทางกายภาพ (ต่อ)</p> <p>1.3 อุทกศาสตร์ การกีดขวางและตกตะกอน (ต่อ)</p> <p>1) การป้องกันการกัดเซาะ (ต่อ)</p> <ul style="list-style-type: none"> <li>- <u>บริเวณริมตลิ่งแม่น้ำกก</u> ประกอบด้วย ริมตลิ่งแม่น้ำกกฝั่งซ้าย (บ้านเชียงแสนน้อย) ความยาว 1,479.27 เมตร (ตลอดระยะทางที่ขนานกับแนวเขตที่ดินโครงการ) และริมตลิ่งแม่น้ำกกฝั่งขวา (ฝั่งที่ตั้งโครงการ) ความยาวทั้งหมด 1,535.22 เมตร โดยใช้รูปแบบเขื่อนป้องกันตลิ่งแบบเชิงลาดและคันทาง โดยบริเวณคันทางจะเป็นคันดินบดอัดแน่น ยกเว้นบริเวณริมตลิ่งช่วงที่กันไว้เป็น Floodplain จะคงสภาพพื้นที่เดิมแล้วปลูกไม้ชายน้ำ/พืชน้ำ เพื่อฟื้นฟูระบบนิเวศพื้นที่ชุ่มน้ำ</li> <li>- <u>บริเวณริมตลิ่งแม่น้ำโขง</u> ครอบคลุมพื้นที่ตั้งแต่บริเวณที่ต่อจากปากแม่น้ำกกไปทางทิศตะวันตก (ฝั่งบ้านเชียงแสนน้อย) ยาว 500 ม. และบริเวณที่ต่อจากปากห้วยบงไปทางทิศตะวันออกจนสุดเขตที่ดินโครงการยาว 195.63 ม. โดยใช้รูปแบบเชิงลาดและคันทางเช่นเดียวกัน</li> <li>- <u>พื้นที่รอบเกาะช้างตาย</u> ฝั่งที่ต่อเนื่องกับร่องน้ำทางเข้า-ออกท่าเรือใช้รูปแบบเขื่อนป้องกันตลิ่งแบบเชิงลาดชัน (ระยะทาง 732 ม.) ฝั่งที่ต่อเนื่องกับร่องน้ำลึกแม่น้ำโขงใช้รูปแบบเขื่อนป้องกันตลิ่งแบบเชิงลาด (ระยะทาง 755.2 ม.)</li> </ul>	- พื้นที่โครงการ	<ul style="list-style-type: none"> <li>- <u>บริเวณริมตลิ่งแม่น้ำกก</u> ประกอบด้วย ริมตลิ่งแม่น้ำกกฝั่งซ้าย (บ้านเชียงแสนน้อย) ตลอดระยะทางที่ขนานกับแนวเขตที่ดินโครงการ และริมตลิ่งแม่น้ำกกฝั่งขวา (ฝั่งที่ตั้งโครงการ) ใช้รูปแบบเขื่อนป้องกันตลิ่งแบบเชิงลาดและคันทาง</li> <li>- <u>บริเวณริมตลิ่งแม่น้ำโขง</u> ครอบคลุมพื้นที่ตั้งแต่บริเวณที่ต่อจากปากแม่น้ำกกไปทางทิศตะวันตก (ฝั่งบ้านเชียงแสนน้อย) และบริเวณที่ต่อจากปากห้วยบงไปทางทิศตะวันออกจนสุดเขตที่ดินโครงการ ใช้รูปแบบเชิงลาดและคันทาง</li> <li>- <u>พื้นที่รอบเกาะช้างตาย</u> ฝั่งที่ต่อเนื่องกับร่องน้ำทางเข้า-ออกท่าเรือใช้รูปแบบเขื่อนป้องกันตลิ่งแบบเชิงลาดชัน ฝั่งที่ต่อเนื่องกับร่องน้ำลึกแม่น้ำโขงใช้รูปแบบเขื่อนป้องกันตลิ่งแบบเชิงลาด</li> </ul>	-	รูปที่ 2-7

มาตรการป้องกันและแก้ไขผลกระทบสิ่งแวดล้อม	สถานที่ดำเนินการ	รายละเอียดการปฏิบัติตามมาตรการและประสิทธิภาพของการดำเนินงาน	ปัญหา อุปสรรค ที่ไม่สามารถปฏิบัติตาม มาตรการและแนว ทางแก้ไข	หลักฐานและ เอกสารอ้างอิง
<p>1. ทรัพยากรสิ่งแวดล้อมทางกายภาพ (ต่อ)</p> <p>1.3 อุทกศาสตร์ การกักเซาะและตกตะกอน (ต่อ)</p> <p>1) การป้องกันการกักเซาะ (ต่อ)</p> <ul style="list-style-type: none"> <li>- <u>ริมตลิ่งห้วยบง</u> บริเวณฝั่งซ้าย (ฝั่งติดที่ตั้งโครงการ) ใช้รูปแบบเชิงลาดชัน (ระยะทาง 354.97 ม.) ฝั่งขวาใช้รูปแบบเชิงลาด (ระยะทาง 443.38 ม.)</li> <li>- <u>แนวเขตที่ดินติดหนองน้ำสาธารณะและที่ดินบุคคลอื่น</u> ใช้รูปแบบเขื่อนป้องกันตลิ่งแบบเชิงลาดทั้งหมด ระยะทาง 357.03 และ 1,162.83 ม. ตามลำดับ</li> </ul>	- พื้นที่โครงการ	<ul style="list-style-type: none"> <li>- <u>ริมตลิ่งห้วยบง</u> บริเวณฝั่งซ้าย (ฝั่งติดที่ตั้งโครงการ) ใช้รูปแบบเชิงลาดชัน ฝั่งขวาใช้รูปแบบเชิงลาด</li> <li>- <u>แนวเขตที่ดินติดหนองน้ำสาธารณะและที่ดินบุคคลอื่น</u> ใช้รูปแบบเขื่อนป้องกันตลิ่งแบบเชิงลาดทั้งหมด</li> </ul>	-	รูปที่ 2-7

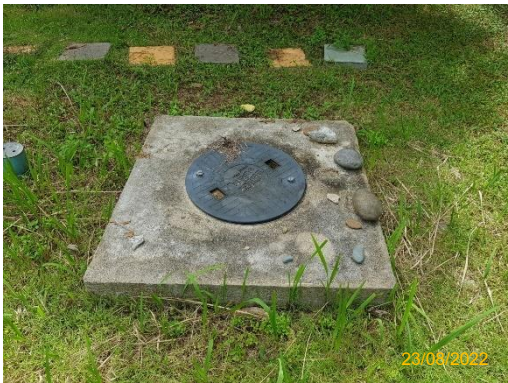
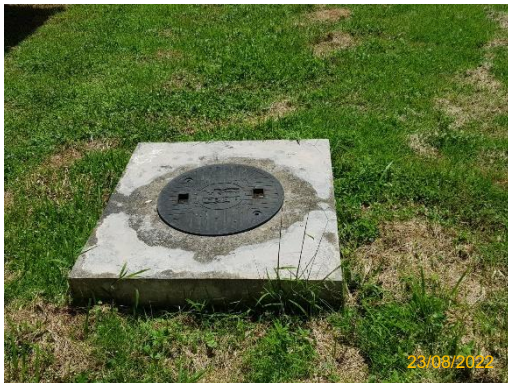
บริเวณบ้านพักเจ้าหน้าที่	บริเวณอาคารสำนักงาน
รูปที่ 2-13 บ่อเกรอะ-บ่อซึม	
มาตรการด้านคมนาคม

มาตรการป้องกันและแก้ไขผลกระทบสิ่งแวดล้อม	สถานที่ดำเนินการ	รายละเอียดการปฏิบัติตามมาตรการและประสิทธิภาพของการดำเนินงาน	ปัญหา อุปสรรค ที่ไม่สามารถปฏิบัติตาม มาตรการและแนว ทางแก้ไข	หลักฐานและ เอกสารอ้างอิง
<p><b>1. ทรัพยากรสิ่งแวดล้อมทางกายภาพ (ต่อ)</b></p> <p><b>1.4 คุณภาพน้ำผิวดิน (ต่อ)</b></p> <p>นอกจากห้องน้ำที่จะจัดเตรียมไว้สำหรับพนักงานประจำอาคารต่าง ๆ แล้ว กำหนดให้จัดให้มีห้องน้ำ-ห้องสุขา สำหรับคนงานในเรือและคนงานขนถ่ายสินค้าไว้บริเวณอาคารโรงอาหารทางด้านทิศเหนือและทิศใต้ พร้อมทั้งติดตั้งระบบบำบัดน้ำเสียที่มีประสิทธิภาพ ดังนี้</p> <ul style="list-style-type: none"> <li>- <u>อาคารสำนักงานท่าเรือและอาคารรถบรรทุก</u> ติดตั้งระบบบำบัดน้ำเสียสำเร็จรูป ขนาดบำบัดได้ไม่ต่ำกว่า 2.0 ลบ.ม./วัน จำนวน 2 ชุด (ปริมาณน้ำเสียที่เกิดขึ้นประมาณ 3.2 ลบ.ม./วัน)</li> <li>- <u>อาคารสำนักงานการขนส่งทางน้ำและพาณิชย์นาวี</u> ติดตั้งระบบบำบัดน้ำเสียสำเร็จรูป ขนาดบำบัดได้ไม่ต่ำกว่า 2.0 ลบ.ม./วัน (ปริมาณน้ำเสียที่เกิดขึ้นประมาณ 1.6 ลบ.ม./วัน)</li> <li>- <u>อาคารสำนักงานโรงพักสินค้า/อาคารประตูทางเข้า/อาคารซ่อมบำรุง</u> ติดตั้งระบบบำบัดน้ำเสียสำเร็จรูป ขนาดบำบัดได้ไม่ต่ำกว่า 1.0 ลบ.ม./วัน อาคารละ 1 ชุด (มีปริมาณน้ำเสียเกิดขึ้นประมาณ 0.8 ลบ.ม./วัน)</li> <li>- <u>อาคารโรงอาหาร</u> ติดตั้งระบบบำบัดน้ำเสียสำเร็จรูป ขนาดบำบัดได้ไม่ต่ำกว่า 13.0 ลบ.ม.ต่อวัน (ปริมาณน้ำเสียที่จะเกิดจากโรงอาหารและคนงานขนถ่ายสินค้าที่กำหนดให้ใช้ห้องน้ำ-ห้องสุขา บริเวณนี้ รวมประมาณ 12.04 ลบ.ม./วัน)</li> </ul>	- พื้นที่โครงการ	- โครงการจัดเตรียมห้องน้ำ-ห้องสุขา สำหรับพนักงานประจำอาคารต่าง ๆ และสำหรับคนงานขนถ่ายสินค้าไว้ในบริเวณอาคารโรงอาหารทางด้านทิศเหนือและทิศใต้ พร้อมทั้งติดตั้งถังบำบัดน้ำเสียตามอาคารต่าง ๆ ดังนี้ อาคารสำนักงานท่าเรือ และอาคารรถบรรทุก อาคารสำนักงานการขนส่งทางน้ำ และพาณิชย์นาวี อาคารโรงอาหาร และบ้านพักคนงาน	-	รูปที่ 2-12 และรูปที่ 2-13

มาตรการป้องกันและแก้ไขผลกระทบสิ่งแวดล้อม	สถานที่ดำเนินการ	รายละเอียดการปฏิบัติตามมาตรการและประสิทธิภาพของการดำเนินงาน	ปัญหา อุปสรรคที่ไม่สามารถปฏิบัติตามมาตรการและแนวทางแก้ไข	หลักฐานและเอกสารอ้างอิง
<b>2. ทรัพยากรสิ่งแวดล้อมทางชีวภาพ</b> <b>2.1 นิเวศวิทยาทางน้ำ</b> - ปฏิบัติตามมาตรการป้องกันและลดผลกระทบด้านคุณภาพน้ำผิวดินและการจัดการของเสีย โดยจัดให้มีห้องน้ำ-ห้องสุขา สำหรับพนักงานคนงานขนถ่ายสินค้า และคนงานจากเรือ พร้อมทั้งติดตั้งระบบบำบัดน้ำเสียที่มีประสิทธิภาพบำบัดได้เพียงพอ รวมทั้งกำหนดเป็นระเบียบการใช้ท่า โดยไม่ให้มีการทิ้งน้ำมันเครื่องใช้แล้วและน้ำมันเปื้อนน้ำมันลงสู่แหล่งน้ำเด็ดขาด	- พื้นที่โครงการ	- โครงการจัดให้มีห้องน้ำ-ห้องสุขา สำหรับพนักงานขนถ่ายสินค้า และคนงานจากเรือตามมาตรการกำหนด พร้อมทั้งติดตั้งถังบำบัดน้ำเสียประเภทอาคารต่าง ๆ นอกจากนี้ยังกำชับ และติดป้ายประชาสัมพันธ์บริเวณท่าเทียบเรือ เพื่อไม่ให้ทิ้งน้ำมันเครื่องที่ใช้แล้ว น้ำมันเปื้อนน้ำมัน และขยะลงสู่แหล่งน้ำ รวมทั้งกำหนดเป็นระเบียบในการใช้บริการท่าเทียบเรือตามประกาศการทำเรือแห่งประเทศไทย	-	รูปที่ 2-11, รูปที่ 2-12, รูปที่ 2-13 และภาคผนวก ข-2

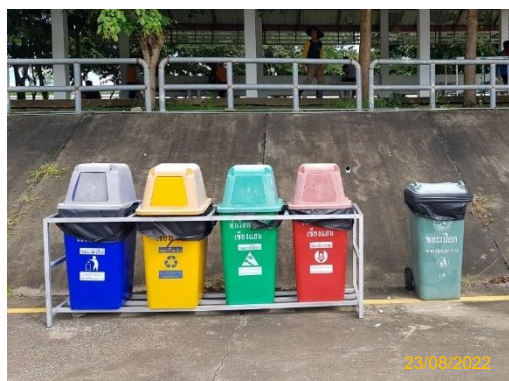
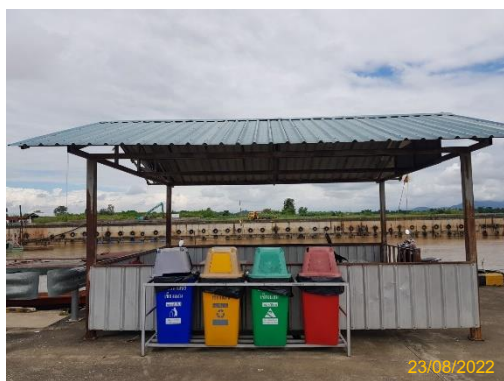
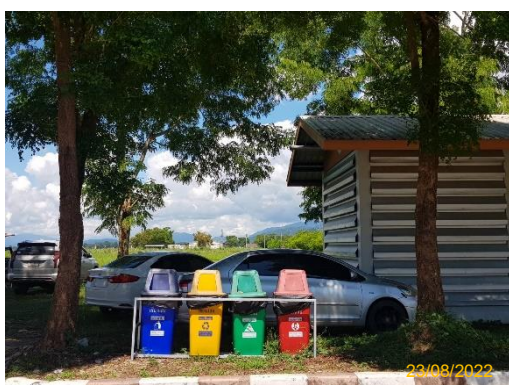
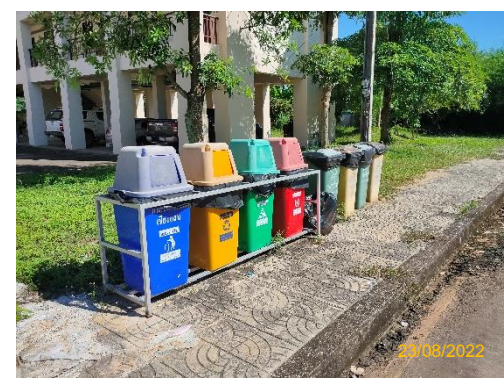
รูปที่ 2-19 ถึงขยะภายในพื้นที่ท่าเทียบเรือเชียงแสน

บริเวณท่าเทียบเรือ

บริเวณอาคารสำนักงาน

<b>3.3 การจัดการขยะและของเสีย</b> <b>1) การจัดการขยะมูลฝอยทั่วไป</b> - จัดวางถังขยะขนาด 100 หรือ 200 ลิตร ไว้บริเวณท่าเรือและอาคารต่าง ๆ อย่างเพียงพอ (อย่างน้อย 6 ใบบริเวณท่าเทียบเรือ และอย่างน้อย 7 ใบบริเวณพื้นที่หลังท่าตามอาคารต่าง ๆ) โดยแต่ละจุดควรจัดให้มีถังขยะอย่างน้อย 2 ใบ (แยกเป็นขยะเปียก และขยะแห้ง) เพื่อรณรงค์การคัดแยกขยะตั้งแต่ขั้นตอนการจัดเก็บและบริเวณที่เก็บกอง เพื่อลดปริมาณมูลฝอยที่จะต้องนำไปกำจัด และความสะดวกในการกำจัด	- พื้นที่โครงการ	- โครงการจัดให้มีถังขยะบริเวณท่าเรือและอาคารต่าง ๆ โดยในแต่ละจุดจัดให้มีถังขยะแยกประเภทขยะเปียก และขยะแห้ง ทั้งนี้ ยังมีการรณรงค์การคัดแยกขยะเริ่มตั้งแต่ขั้นตอนการทิ้งขยะ การจัดเก็บขยะ และบริเวณที่เก็บกอง เพื่อลดปริมาณขยะมูลฝอยที่ต้องส่งไปกำจัด	-	รูปที่ 2-19 และรูปที่ 2-20

- จัดให้มีเจ้าหน้าที่รวบรวมขยะจากถังรองรับขยะในบริเวณต่างๆ ไปยังจุดรวบรวมขยะเป็นประจำทุกวัน	- พื้นที่โครงการ	- โครงการจัดให้มีเจ้าหน้าที่รวบรวมขยะจากถังรองรับขยะภายในพื้นที่ท่าเทียบเรือไปยังจุดรวบรวมขยะเป็นประจำทุกวัน	-	รูปที่ 2-19 และภาคผนวก ข-6
