การปฏิบัติตามมาตรการติดตามตรวจสอบผลกระทบสิ่งแวดล้อม

โครงการอาคารชุด LifeAsoke (ไลฟ์ อโซก) ตั้งอยู่ที่ ถนนอโศก-ดินแดง แขวงบางกะปิ เขตห้วยขวาง กรุงเทพมหานครของบริษัท เอพี (เพชรบุรี) จำกัด ได้ว่าจ้างบริษัท เอ็นไวร์โพร จำกัด ซึ่งขึ้นทะเบียนห้องปฏิบัติการวิเคราะห์เอกชนกับกรมโรงงานอุตสาหกรรม เลขทะเบียน ว-156 ดังแสดงในภาคผนวก ก ได้ดำเนินการติดตามตรวจสอบผลการปฏิบัติตามมาตรการป้องกันและแก้ไขผลกระทบสิ่งแวดล้อมและมาตรการติดตามตรวจสอบคุณภาพสิ่งแวดล้อมโครงการอาคารชุด LifeAsoke (ไลฟ์ อโซก) ฉบับประจำเดือนกรกฎาคม - ธันวาคม พ.ศ. 2565 (ช่วงเปิดดำเนินการ) ซึ่งประกอบด้วยการตรวจวัดคุณภาพอากาศในบรรยากาศทั่วไป และคุณภาพน้ำทิ้ง ตามที่ได้กำหนดไว้ในรายงานการวิเคราะห์ผลกระทบสิ่งแวดล้อม โดยได้ทำการรวบรวมข้อมูล ผลการติดตามตรวจสอบคุณภาพสิ่งแวดล้อม ดังนี้

ฉบับประจำเดือนกรกฎาคม - ธันวาคม พ.ศ. 2565 (ช่วงเปิดดำเนินการ)

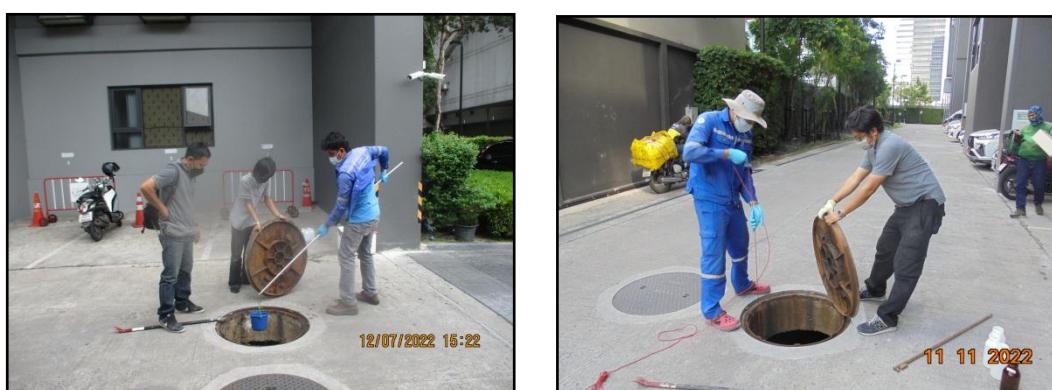
รูปที่ 3.1-1 จุดตรวจวัดคุณภาพน้ำทิ้งบริเวณบ่อตรวจคุณภาพน้ำ
ระหว่างเดือนกรกฎาคม - ธันวาคม พ.ศ. 2565

จุดตรวจวัดคุณภาพน้ำทิ้ง บริเวณบ่อตรวจคุณภาพน้ำ ซึ่งดำเนินการเก็บตัวอย่างน้ำทิ้งสำหรับตรวจวิเคราะห์ ระหว่างเดือนกรกฎาคม - ธันวาคม พ.ศ. 2565 ดังแสดงในรูปที่ 3.1-1

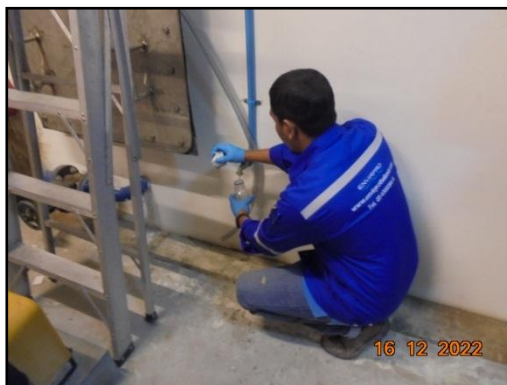
รูปที่ 3.3-1 จุดตรวจวัดคุณภาพน้ำใช้ถึงเก็บน้ำชั้นใต้ดิน
ระหว่างเดือนกรกฎาคม - ธันวาคม พ.ศ. 2565

จุดตรวจวัดคุณภาพน้ำใช้ จำนวน 2 จุด ได้แก่ ถังเก็บน้ำชั้นใต้ดิน และถังเก็บน้ำชั้นดาดฟ้า ซึ่งดำเนินการเก็บตัวอย่างน้ำใช้สำหรับตรวจวิเคราะห์ ระหว่างเดือนกรกฎาคม - ธันวาคม พ.ศ. 2565 ดังแสดงในรูปที่ 3.3-1 ถึงรูปที่ 3.3-2
