บทที่ 3

ผลการติดตามตรวจสอบคุณภาพสิ่งแวดล้อม

การติดตามตรวจสอบคุณภาพสิ่งแวดล้อม ของ โครงการ Chapter Charoen Nakhon Riverside (ระยะดำเนินการ) บริษัท พฤษา เรียวเอสเตท จำกัด (มหาชน) ดำเนินการจัดจ้าง บริษัท เอส.พี.เจ.ไซแอนติฟิก จำกัด โดยทำการตรวจวัดคุณภาพน้ำทิ้ง บริเวณพื้นที่โครงการ ระหว่างเดือนสิงหาคม - ธันวาคม พ.ศ.2565

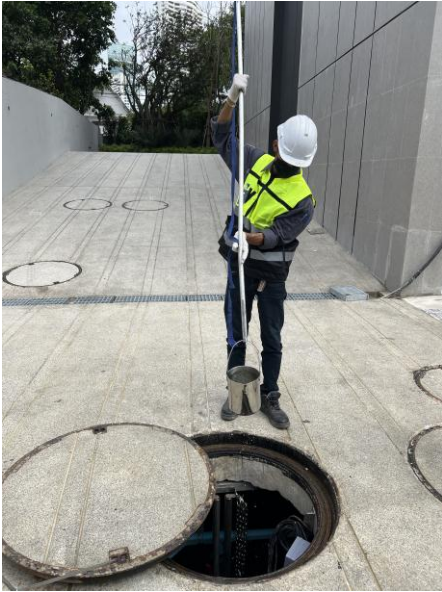
<p>บริเวณจุดปล่อยน้ำเสียก่อนเข้าระบบบำบัดน้ำเสีย</p>	<p>บริเวณบ่อพักน้ำทิ้ง (Effluent Tank)</p>

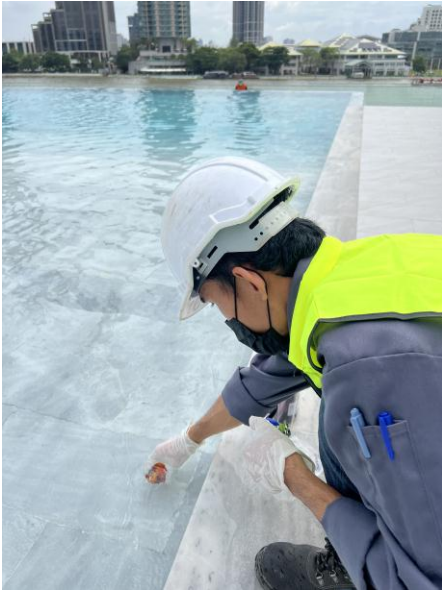
<p>สระว่ายน้ำส่วนต้น</p>	<p>สระว่ายน้ำส่วนลึก</p>
<p>รูปที่ 3-1 จุดตรวจวัดคุณภาพน้ำ โครงการ Chapter Charoen Nakhon Riverside ระหว่างเดือนสิงหาคม - ธันวาคม พ.ศ.2565</p>
