**รายงานผลการปฏิบัติตามมาตรการป้องกัน
และแก้ไขผลกระทบสิ่งแวดล้อม
และมาตรการติดตามตรวจสอบคุณภาพสิ่งแวดล้อม**

โครงการ Aspire Rattanatibet 3 (แอสปาย รัตนาธิเบศร์ 3)
ถนนรัตนาธิเบศร์ ตำบลบางกระสอ อำเภอเมืองนนทบุรี จังหวัดนนทบุรี
บริษัท เดอะแวลู พร็อพเพอร์ตี้ ดีเวลลอปเม้นท์ จำกัด
170/57 ชั้น 18 อาคารโอเชียนทาวเวอร์ 1 ถนนรัชดาภิเษก
แขวงคลองเตย เขตคลองเตย กรุงเทพมหานคร
ฉบับประจำเดือนกรกฎาคม ถึงเดือนพฤศจิกายน พ.ศ.2565
ระยะก่อสร้าง

ฉบับประจำเดือนกรกฎาคม ถึงเดือนพฤศจิกายน พ.ศ.2565
ระยะก่อสร้าง

**รายงานผลการปฏิบัติตามมาตรการป้องกันและแก้ไขผลกระทบสิ่งแวดล้อม
และมาตรการติดตามตรวจสอบผลกระทบสิ่งแวดล้อม
Aspire Rattanatibeat 3 (แอสปาย รัตนาธิเบศร์ 3)**

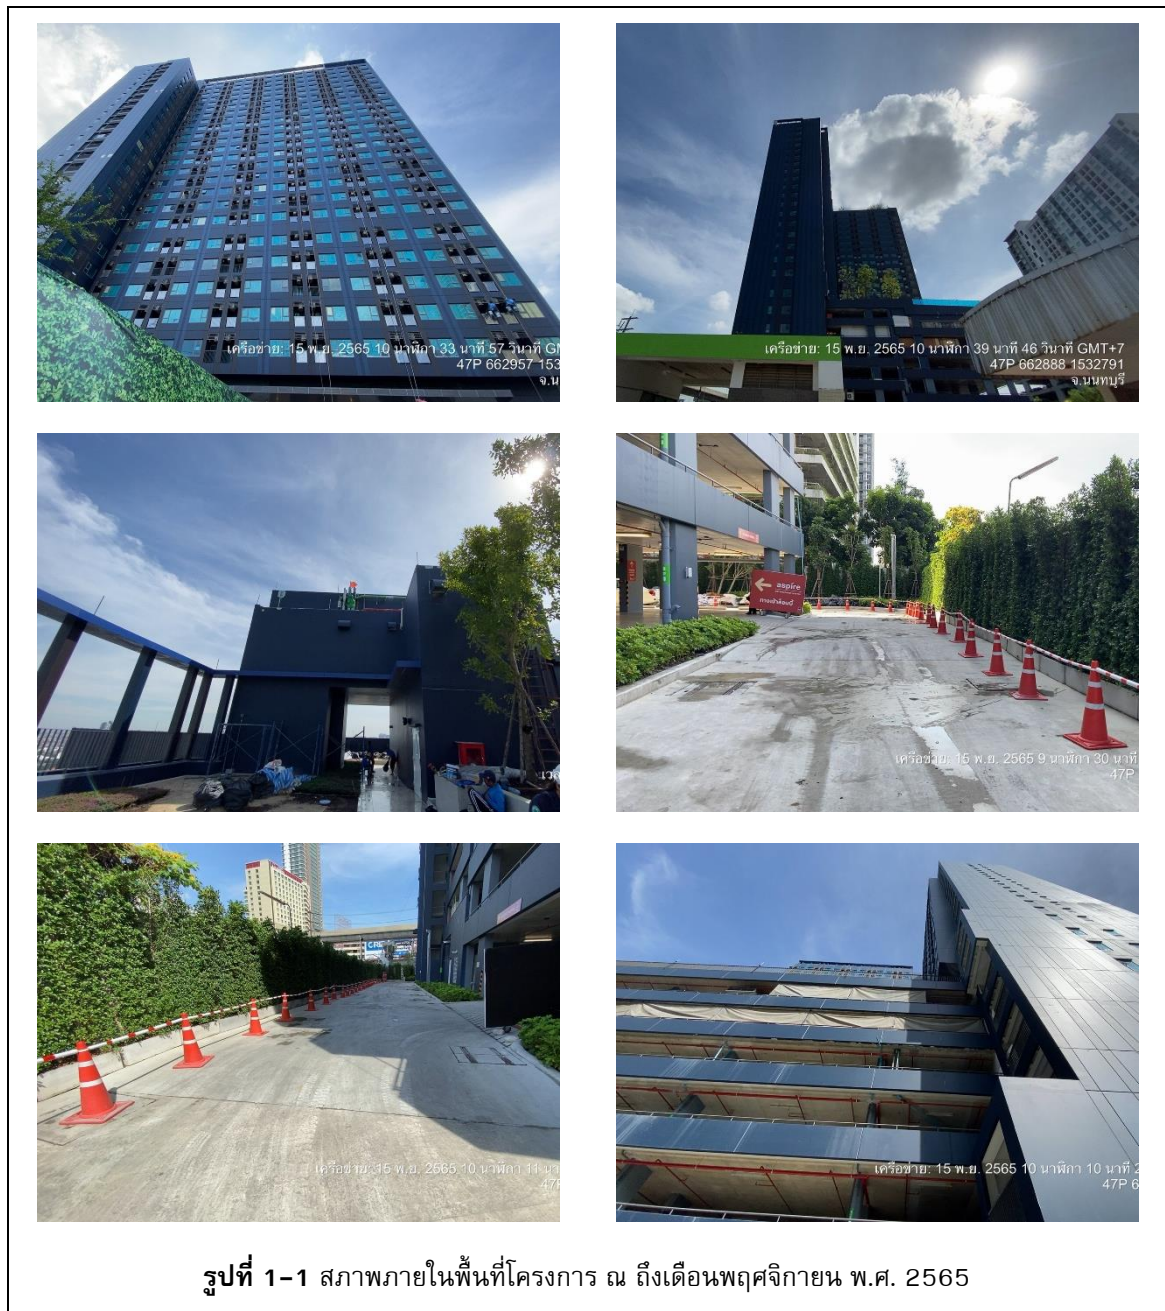
สถานภาพทั่วไปของโครงการอยู่ระหว่างการก่อสร้างงานโครงสร้าง แสดงดังภาพการก่อสร้างโครงการ
ปัจจุบัน รูปที่ 1-1

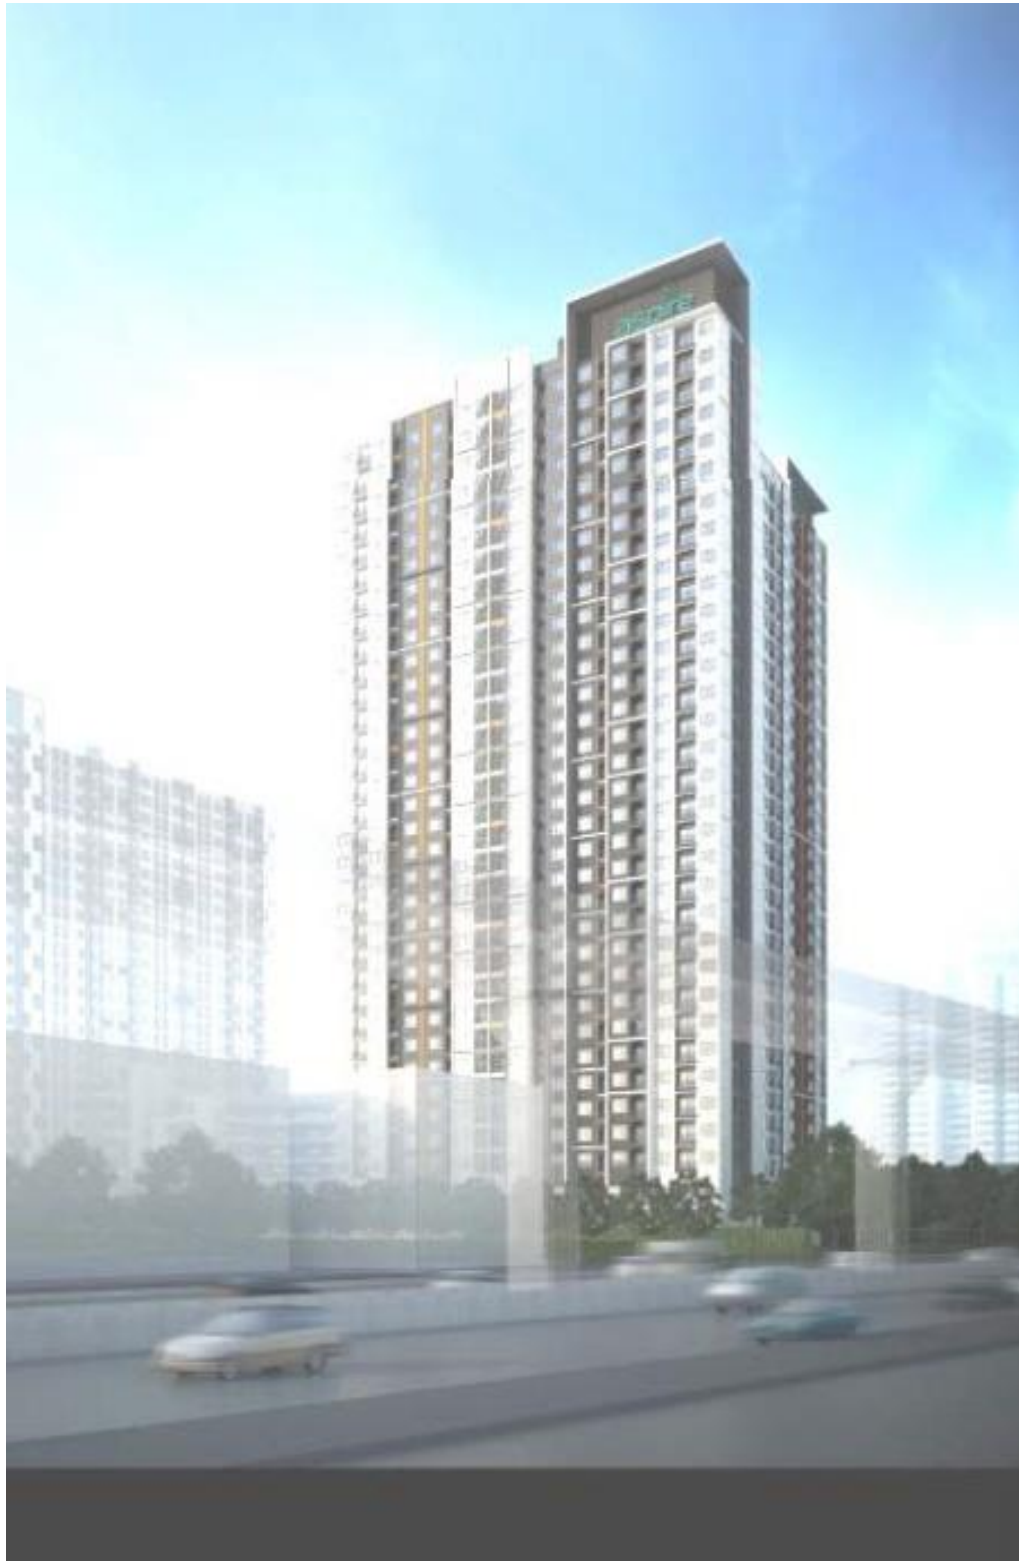
รูปที่ 2-5 ภาพจำลองอาคารโครงการ

โครงการเป็นอาคารชุดพักอาศัย สูง 26 ชั้น จำนวน 1 อาคาร (รูปที่ 2-6) มีความสูงจากระดับพื้นดินที่ก่อสร้างถึงระดับพื้นชั้น 26 เท่ากับ 101.05 เมตร และความสูงจากระดับพื้นดินที่ก่อสร้างถึงระดับสูงสุดของอาคาร เท่ากับ 113.80 เมตร และความสูงของชั้นพักอาศัย (Floor to Floor) 2.95 เมตร มีพื้นที่ใช้สอยของอาคารรวม 49,000 ตารางเมตร

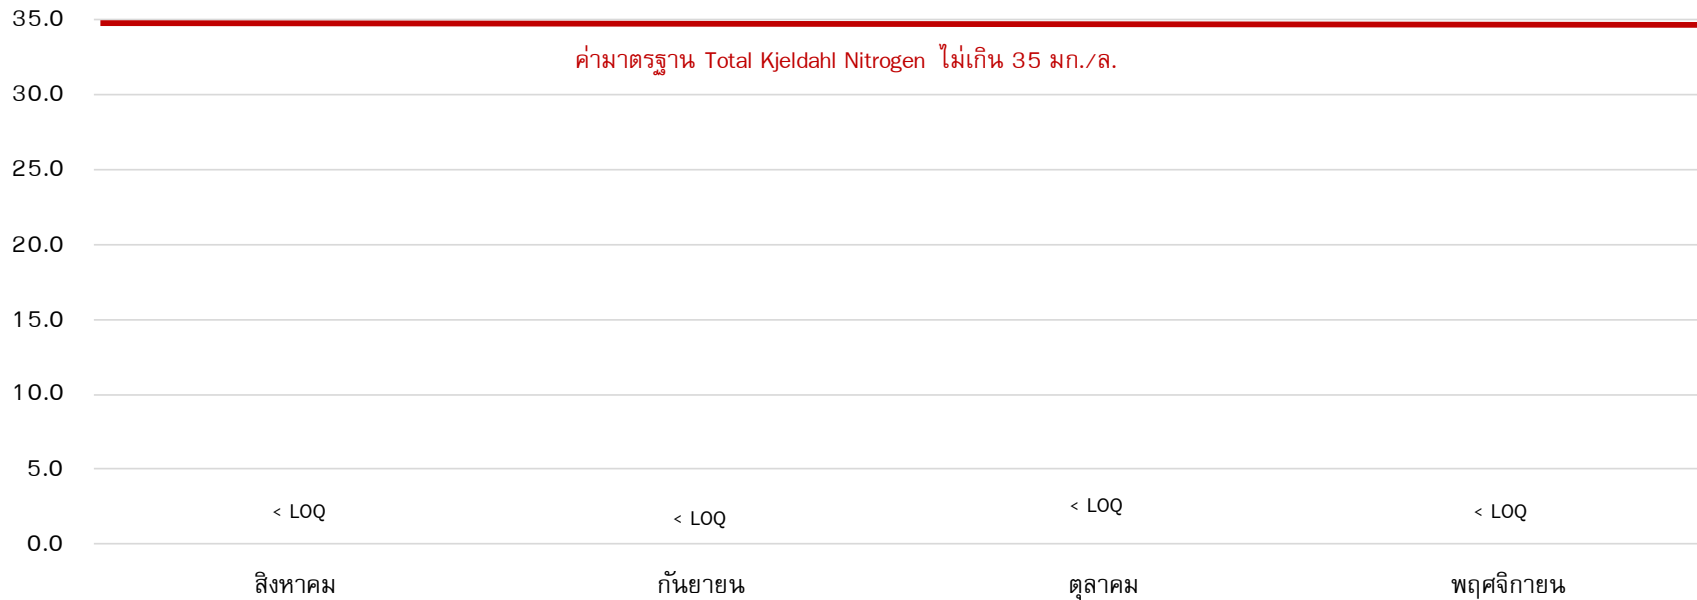
บริเวณบ่อกักน้ำสุดท้ายก่อนระบายออกสู่ท่อรับน้ำสาธารณะ

รูปที่ 4-29 กราฟเปรียบเทียบผลการตรวจวัดปริมาณที่เคเอ็น (Total Kjeldahl Nitrogen)
