รายงานแผนและผลการดำเนินงาน ด้านการฟื้นฟูพื้นที่ทำเหมือง

โครงการเหมืองแร่หินอุตสาหกรรม ชนิดหินปูน
เพื่ออุตสาหกรรมการก่อสร้าง

ประทานบัตรเลขที่ ๓๓๗๕๒/๑๖๓๓๑ ของ บริษัท คีลามাত্রศรี จำกัด
ตำบลพลับพลาไชย อำเภ่อู่ทอง จังหวัดสุพรรณบุรี

รายงานผลและแผนการดำเนินงานด้านการฟื้นฟูพื้นที่ทำเหมือง
โครงการเหมืองแร่หินอุตสาหกรรม ชนิดหินปูน (เพื่ออุตสาหกรรมการก่อสร้าง)

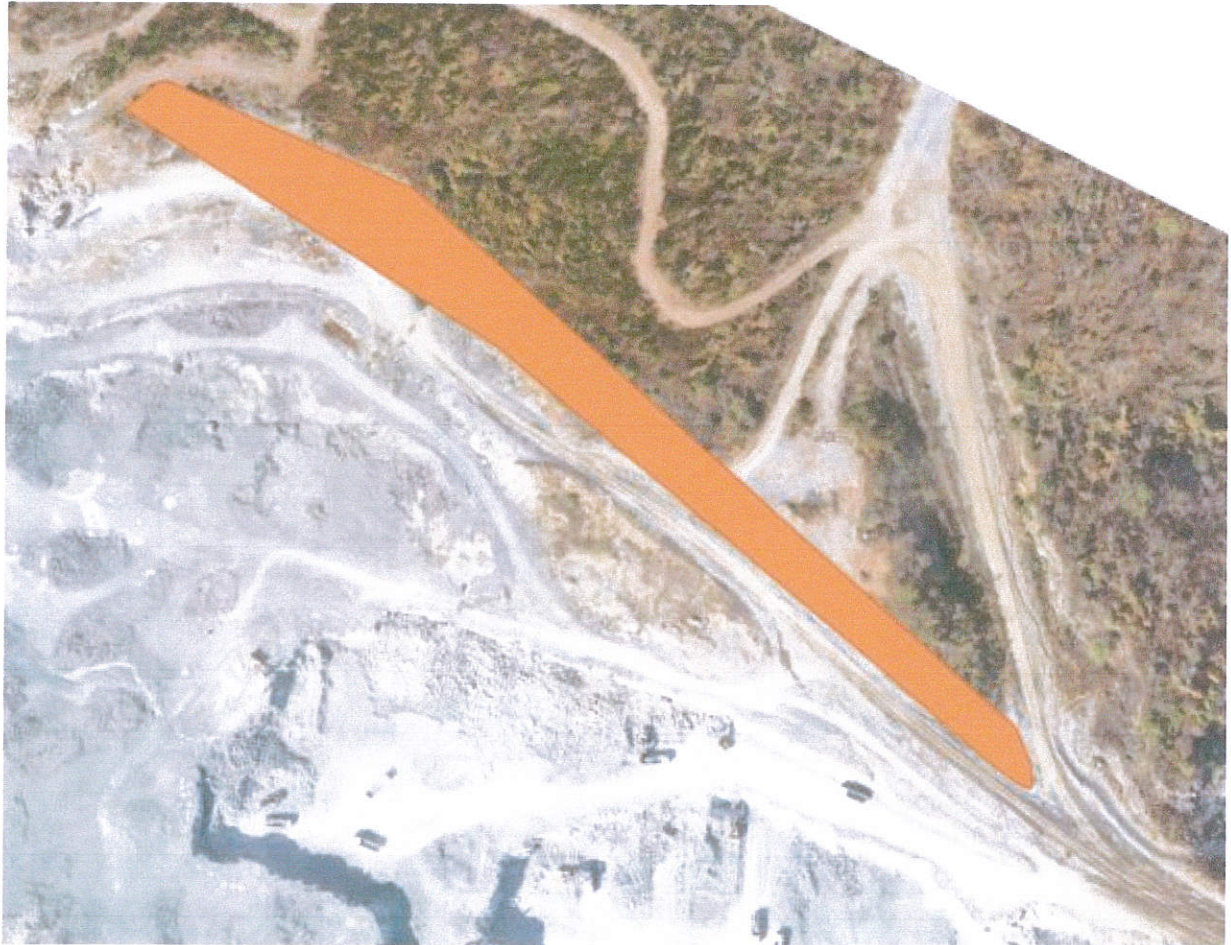
รูปที่ ๔ แสดงขอบเขตพื้นที่ดำเนินการฟื้นฟูพื้นที่ว่างในเขตประจวบคีรีขันธ์

● ขอบเขตพื้นที่ดำเนินการฟื้นฟูพื้นที่ว่างในเขตประจวบคีรีขันธ์

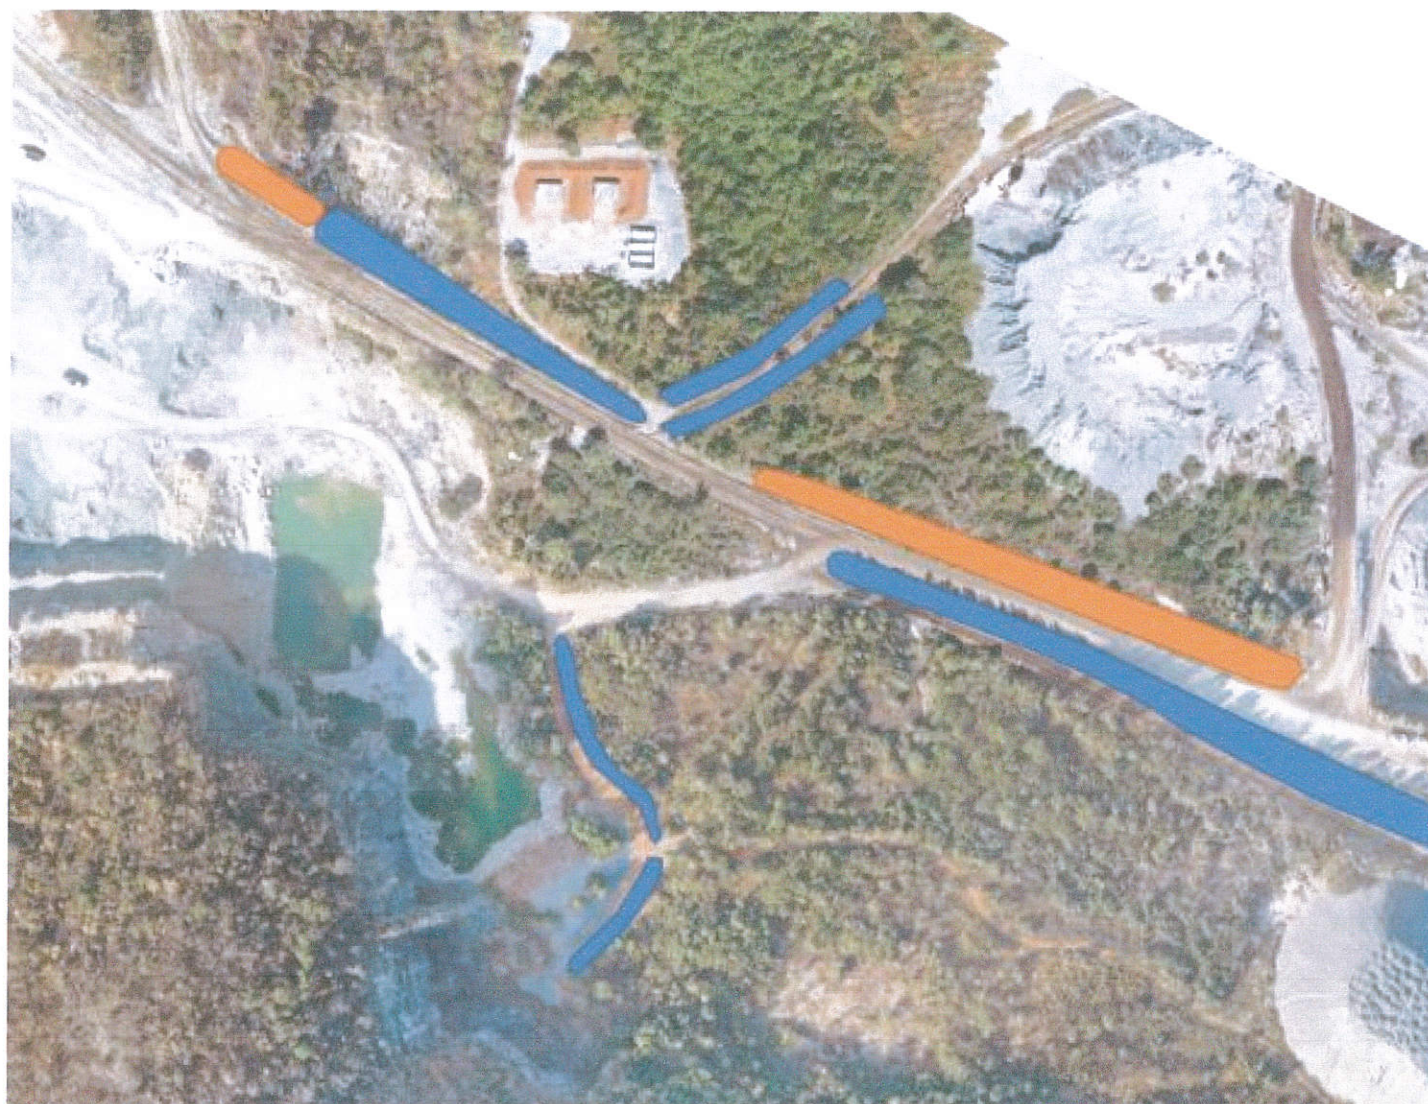
รูปที่ ๕ แสดงขอบเขตพื้นที่ที่ดำเนินการฟื้นฟูและซ่อมแซมในช่วงที่ผ่านมา

- ขอบเขตพื้นที่ที่ดำเนินการฟื้นฟูพื้นที่ว่างในเขตประพาสบัตร
- ขอบเขตพื้นที่ที่ดำเนินการซ่อมแซมในช่วงที่ผ่านมา

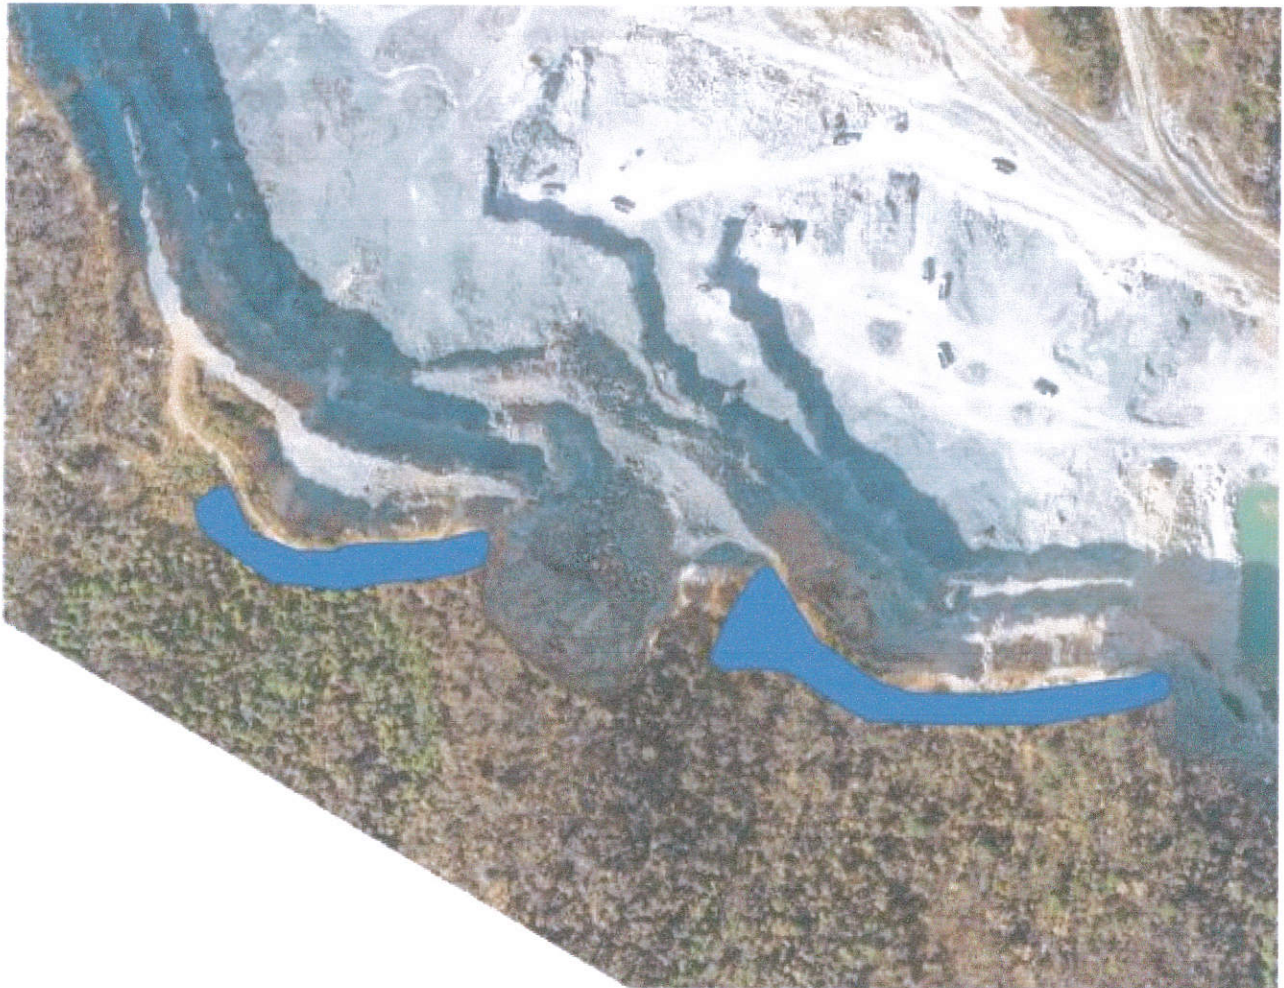
รูปที่ ๖ แสดงขอบเขตพื้นที่ที่ดำเนินการซ่อมแซมในช่วงที่ผ่านมา

● ขอบเขตพื้นที่ที่ดำเนินการซ่อมแซมในช่วงที่ผ่านมา

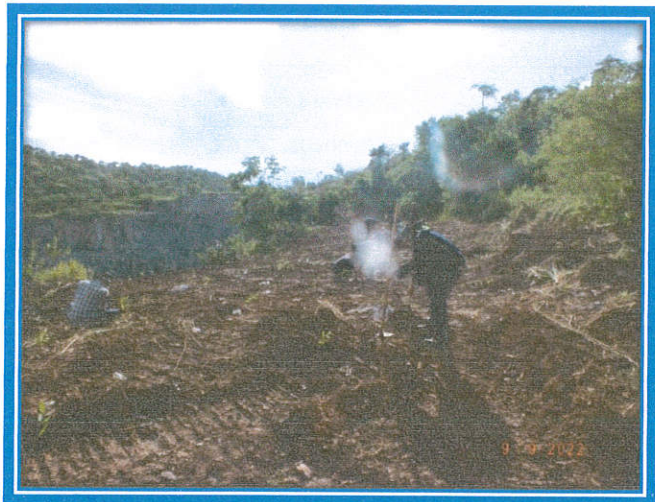
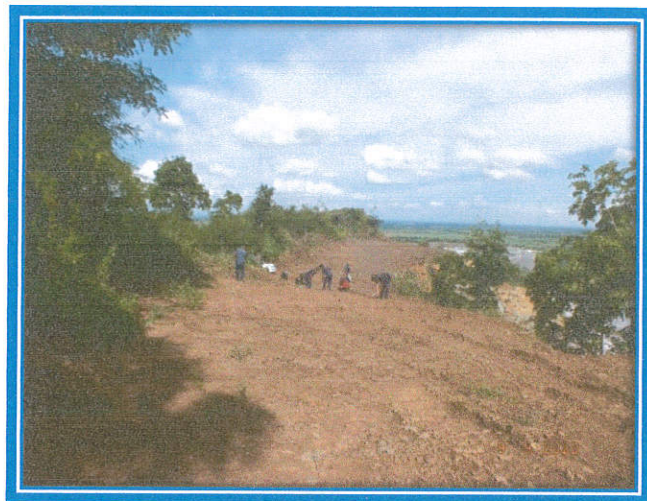
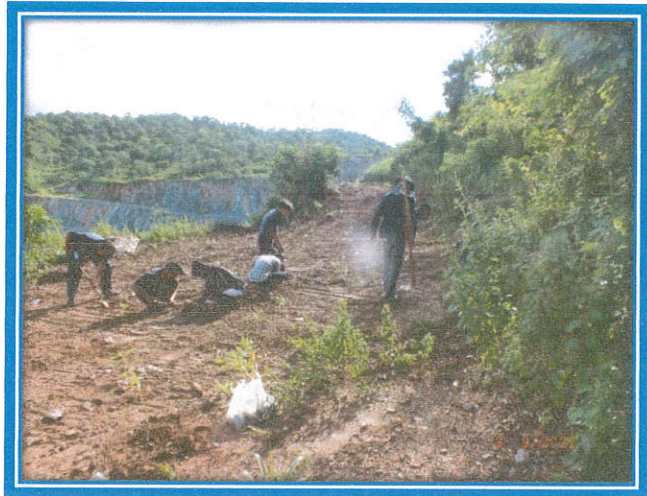
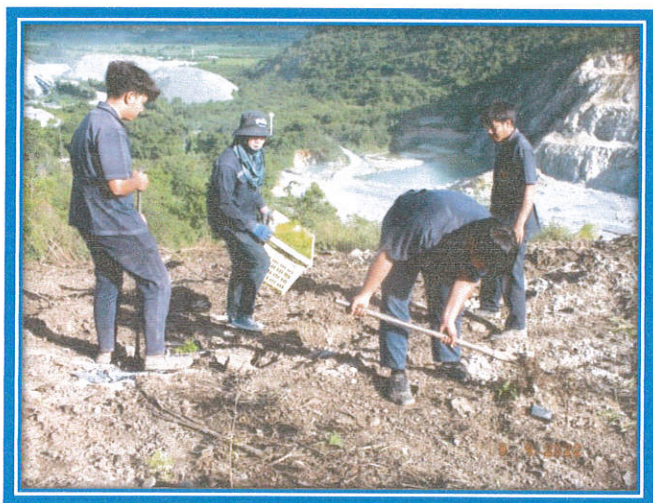
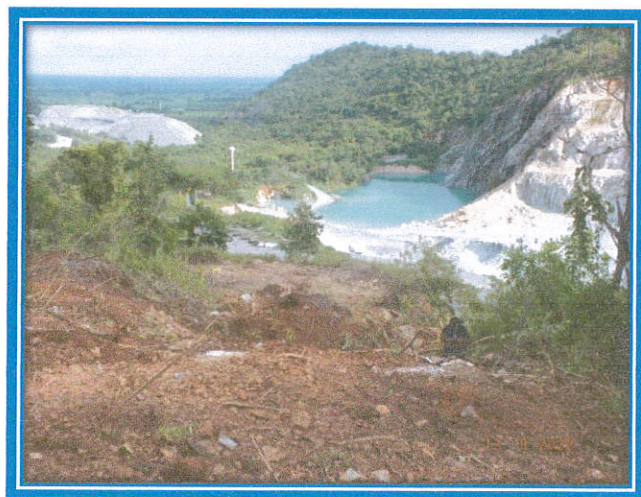
รูปที่ ๑๖ แสดงกิจกรรมการปลูกต้นไม้ในการปรับสภาพพื้นที่ในช่วงที่ผ่านมา

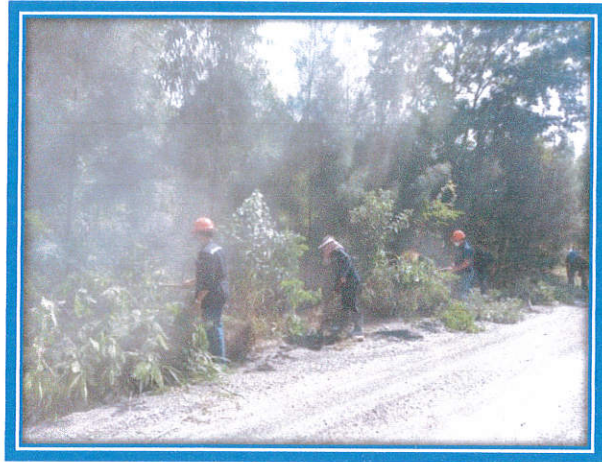
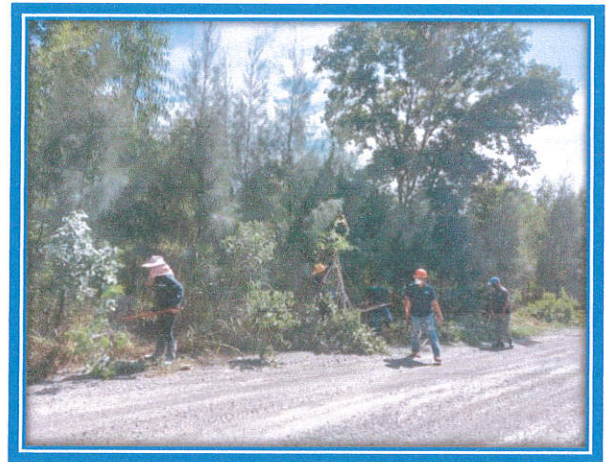
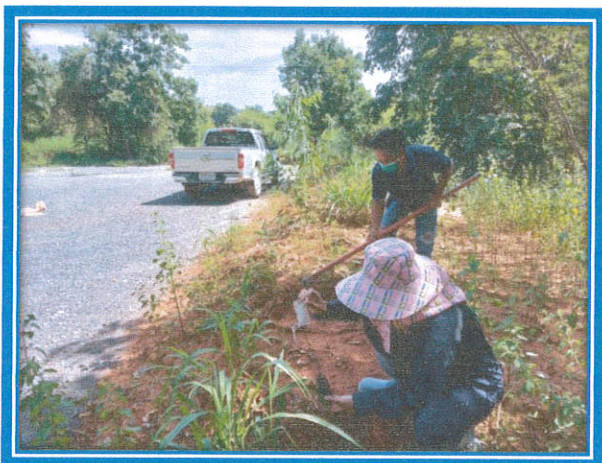
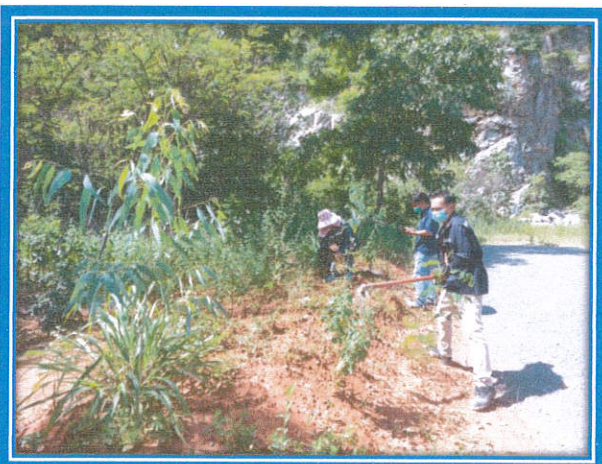
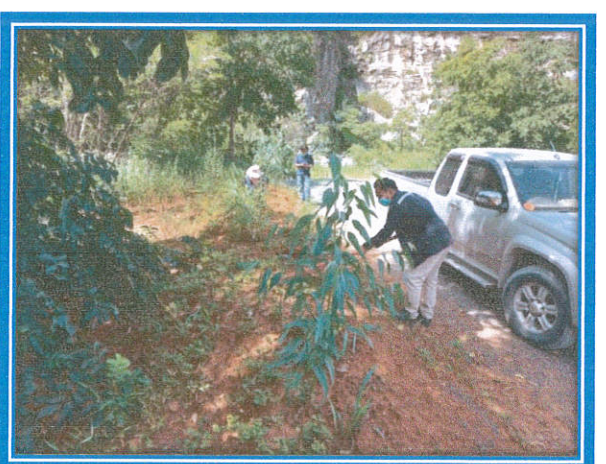
รูปที่ ๑๗ แสดงกิจกรรมซ่อมแซมการปลูกต้นไม้ในการปรับสภาพพื้นที่
ในช่วงปีที่ ๑ และปีที่ ๒ ที่ผ่านมา

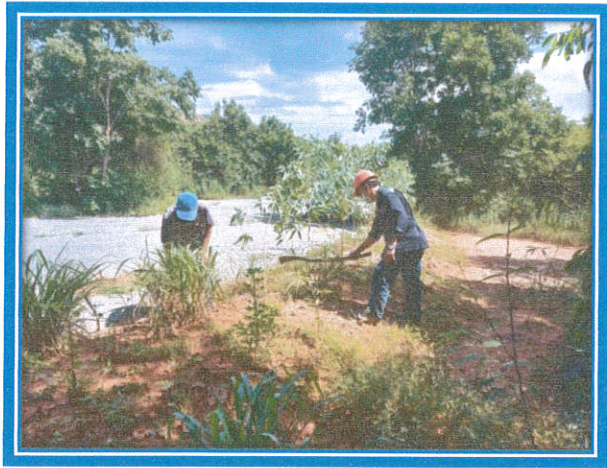
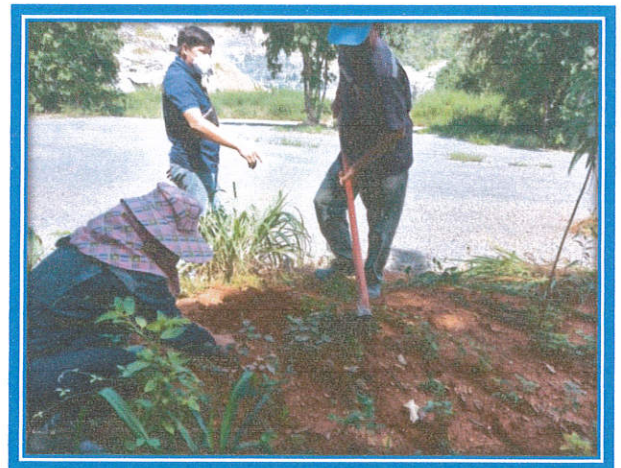
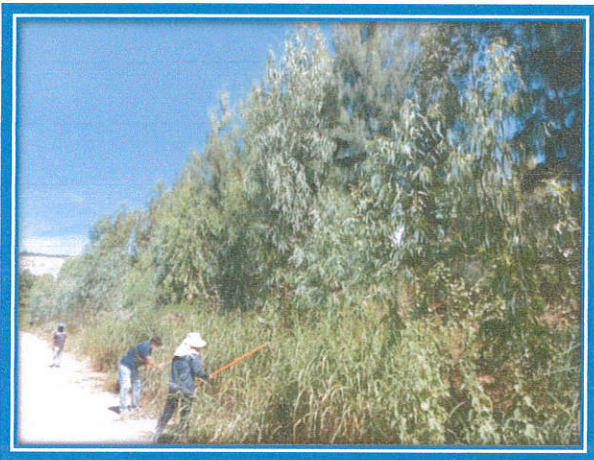
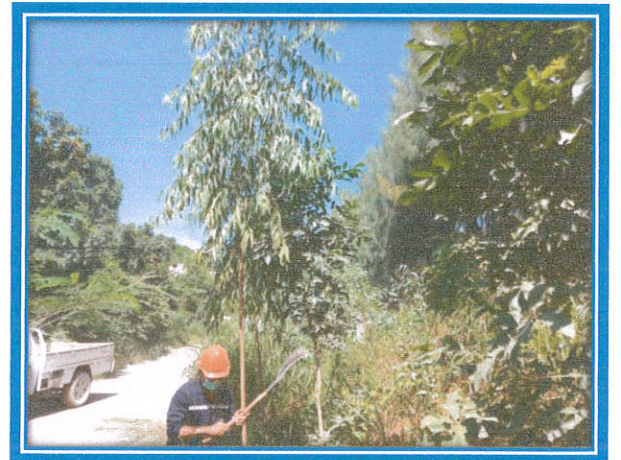
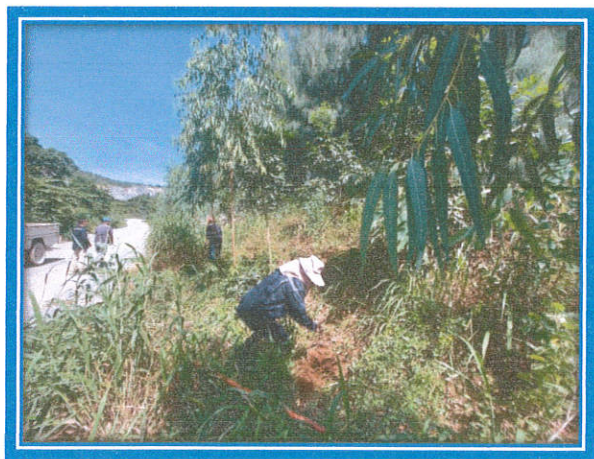
รูปที่ ๑๘ แสดงกิจกรรมซ่อมแซมการปลูกต้นไม้ในการปรับสภาพพื้นที่
ในช่วงปีที่ ๑ และปีที่ ๒ ที่ผ่านมา

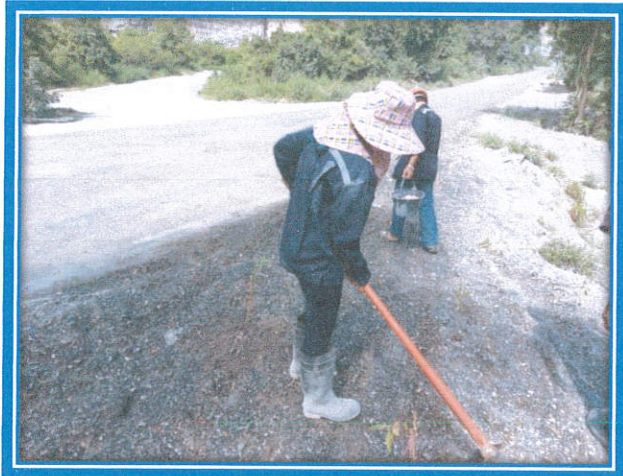
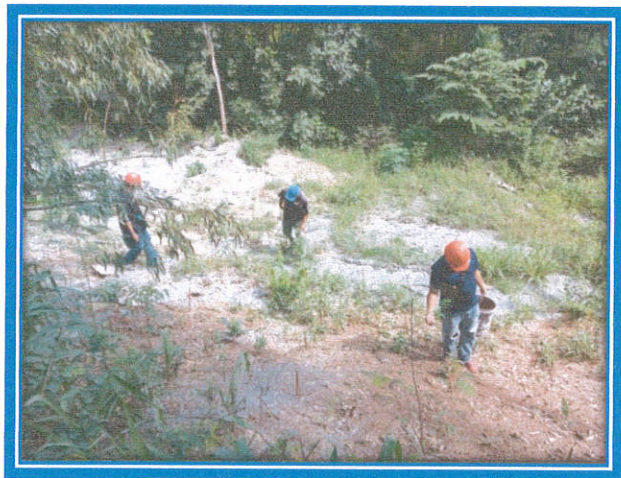
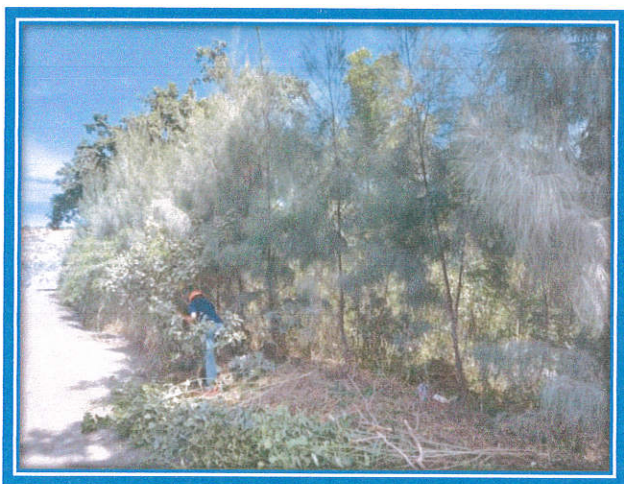
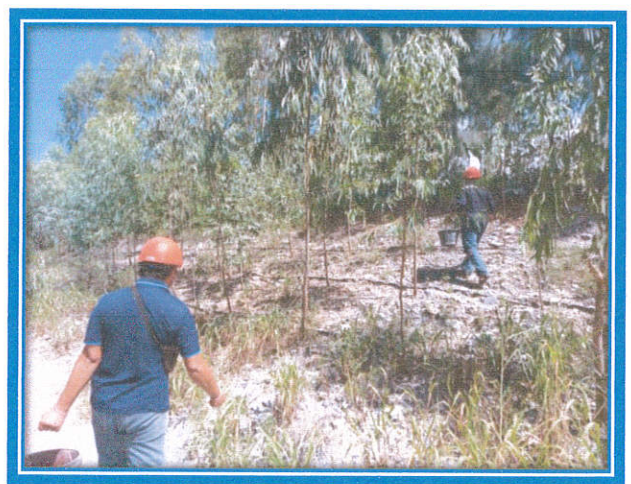
รูปที่ ๑๙ แสดงกิจกรรมซ่อมแซมการปลูกต้นไม้และบำรุงรักษาใส่ปุ๋ยให้น้ำ
ในการปรับสภาพพื้นที่ในช่วงปีที่๑ และปีที่๒ ที่ผ่านมา

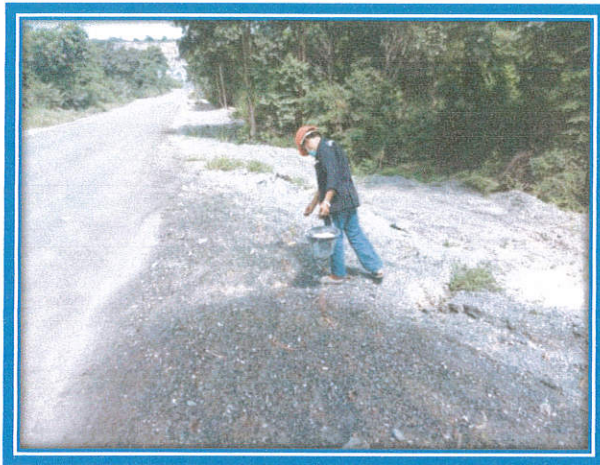
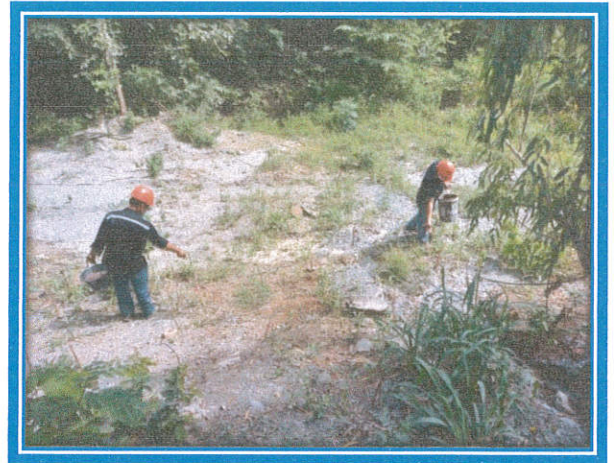
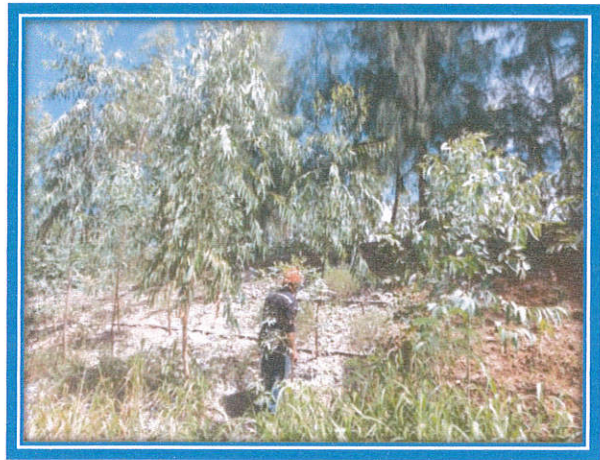
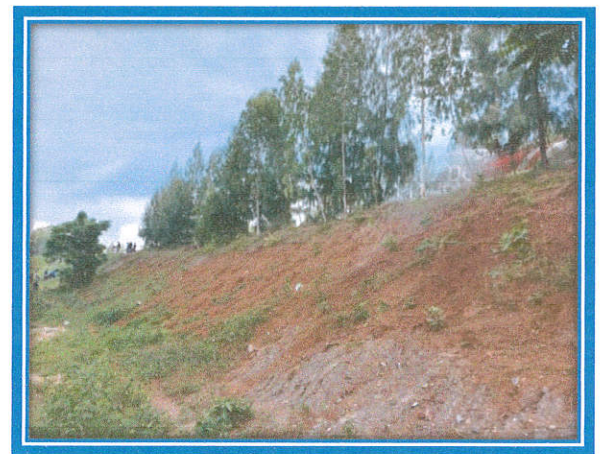
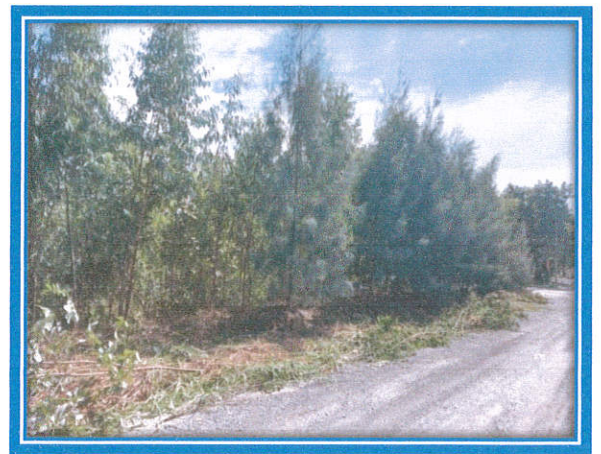
รูปที่ ๒๐ แสดงกิจกรรมซ่อมแซมการปลูกต้นไม้และบำรุงรักษาใส่ปุ๋ยให้น้ำ
ในการปรับสภาพพื้นที่ในช่วงปีที่๑ และปีที่๒ ที่ผ่านมา
