มาตรการป้องกันและแก้ไขผลกระทบสิ่งแวดล้อม และมาตรการติดตามตรวจสอบผลกระทบสิ่งแวดล้อม

ผลการตรวจสอบการดำเนินการมาตรการป้องกันและแก้ไขผลกระทบสิ่งแวดล้อมทั่วไป โครงการเหมืองแร่หินอุตสาหกรรมชนิดหินแกรนิต (เพื่ออุตสาหกรรมก่อสร้าง) ของบริษัท อิตาเลียนไทย ดีเวล๊อปเมนต์ จำกัด (มหาชน) ประทานบัตรที่ 33197/16171

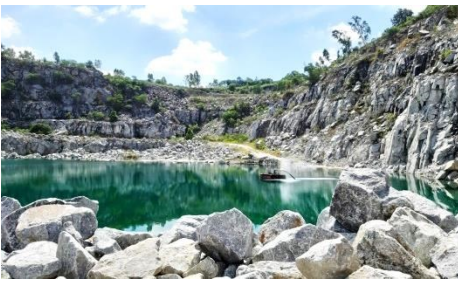
<p>รูปที่ 2-3 เว้นพื้นที่ไม่ทำเหมืองจากขอบแปลงประทานบัตร</p>	-

มาตรการป้องกันและแก้ไขผลกระทบสิ่งแวดล้อม	ผลการปฏิบัติตามมาตรการป้องกันและ ลดผลกระทบสิ่งแวดล้อม	ปัญหา อุปสรรค และการแก้ไข
<p>1) สภาพภูมิประเทศ</p> <p>(1) ให้กำหนดขอบเขตพื้นที่บริเวณที่จะทำการ ปรับระดับให้มีความเหมาะสมต่อการใช้งาน เพื่อ รองรับกิจกรรมตามแผนผังทำเหมือง และกำหนดให้ เว้นการทำเหมืองระยะ 10 ม. จากขอบแปลง ประทานบัตรโดยรอบโครงการ ยกเว้นทางด้านทิศ ตะวันตก ซึ่งเป็นพื้นที่กองหินกันไว้เป็นพื้นที่ Buffer Zone และพื้นที่เว้นไม่ทำเหมืองระยะ 50 ม.จาก ทางสาธารณประโยชน์ทางด้านทิศตะวันออก พร้อม ทั้งให้รักษาสภาพภูมิประเทศเดิมไว้</p>	<p>- ทางโครงการได้กำหนดตำแหน่ง ขอบเขตพื้นที่ใน การทำเหมือง และแนวเส้นทางลำเลียงแร่ไว้อย่าง ชัดเจน พร้อมทั้งได้มีการรักษาสภาพพื้นที่ที่ไม่มี กิจกรรมการทำเหมือง และมีการปลูกต้นไม้เสริมแนว เขตไม่ทำเหมืองจากแนวเขตโครงการระยะอย่าง น้อย 10 เมตร บริเวณที่ติดกับทางสาธารณประโยชน์ ทิศเหนือ ทิศใต้ เพื่อเป็นพื้นที่ Buffer Zone และ เว้นพื้นที่ไม่ทำเหมืองทางด้านทิศตะวันออกในระยะ 50 ม. จากถนนสาธารณะพร้อมทั้งจัดทำป้ายแสดง พื้นที่ Buffer Zone แสดงอย่างชัดเจน</p>

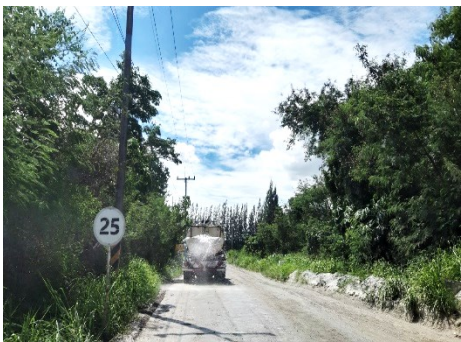
รูปที่ 2-24 ฉีดพรมน้ำบริเวณเส้นทางขนส่งแร่

(3) ให้ดำเนินการฉีดพรมน้ำบริเวณเส้นทางขนส่งแร่และพื้นที่หน้าเหมือง วันละ 3-4 ครั้ง หรือตามความเหมาะสมของสภาพอากาศในแต่ละวัน หรือพิจารณาจากผิวจราจร	- ทางโครงการจัดรถฉีดพรมน้ำบริเวณพื้นที่หน้าเหมืองเส้นทางขนส่งแร่ภายในพื้นที่โครงการ บริเวณโรงโม่หิน เส้นทางขนส่งแร่ และพื้นที่หน้าเหมืองของโครงการ ความถี่ในการฉีดพรมอย่างน้อยวันละ 3-4 ครั้ง หรือขึ้นอยู่กับสภาพอากาศในแต่ละวัน เพื่อป้องกันการฟุ้งกระจายของฝุ่นละออง

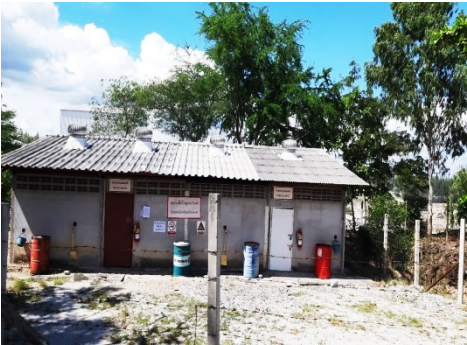
รูปที่ 2-29 พื้นที่เก็บวัตถุระเบิด

(8) จัดให้มีการปิดกั้นหรือป้องกันอันตรายจาก บริเวณต่างๆ เช่น ที่เก็บวัตถุระเบิด หรือบริเวณที่มี รถชุดตักทำงาน เป็นต้น	- ที่เก็บวัตถุระเบิดของโครงการมีการปิดกั้นอาคาร อย่างมิดชิด รวมทั้งมีกุญแจล็อคประตูแต่ละอาคารและ โดยรอบพื้นที่เก็บวัตถุระเบิดทางโครงการได้จัดสร้าง คันทำนบดินโดยรอบ พร้อมทั้งปล่อยให้พืชคลุมดินขึ้น ปกคลุมเพื่อป้องกันการพังทลายของคันทำนบดิน
