## 1.1 ความเป็นมาของการจัดทำรายงาน

ทางหุ้นส่วนจำกัด ศิริเฟลด์สปาร์ จึงมอบหมายให้บริษัท เอ บี อี เอ็น เอ็นจีเนียริง คอนซัลแตนท์ จำกัด ดำเนินการจัดทำรายงานผลการปฏิบัติตามมาตรการป้องกันและแก้ไขผลกระทบสิ่งแวดล้อมและมาตรการติดตามตรวจสอบผลกระทบสิ่งแวดล้อม เพื่อเสนอหน่วยงานที่เกี่ยวข้อง

1. ชื่อโครงการ - โครงการเหมืองแร่เฟลด์สปาร์ ของห้างหุ้นส่วนจำกัด ศิริเฟลด์สปาร์  
ประทานบัตรที่ 33104/15926  
- ชื่อเดิมโครงการก่อนมีการเปลี่ยนแปลง: ไม่มี
2. สถานที่ตั้ง หมู่ที่ 1 ตำบลกรุงชิง อำเภอนบพิตำ จังหวัดนครศรีธรรมราช
3. ขนาดพื้นที่โครงการ 163-1-56 ไร่
4. ชื่อเจ้าของโครงการ ห้างหุ้นส่วนจำกัด ศิริเฟลด์สปาร์
5. สถานที่ติดต่อ 77/6,77/8,77/9 หมู่ 2 ตำบลบ้านเกาะ อำเภอพรหมคีรี จังหวัดนครศรีธรรมราช โทรศัพท์ : 075-845230
6. จัดทำโดย บริษัท เอ พี อี เอ็น เอ็นจีเนียริง คอนซัลแตนท์ จำกัด
7. โครงการผ่านการพิจารณาของคณะกรรมการผู้ชำนาญการ เมื่อวันที่ 26 มิถุนายน 2552
8. โครงการได้รับอนุญาตประทานบัตรตั้งแต่วันที่ 21 ตุลาคม 2553 ถึงวันที่ 20 ตุลาคม 2563 ต่อมาได้มีการต่ออายุประทานบัตรตั้งแต่วันที่ 20 ตุลาคม 2563 ถึงวันที่ 20 ตุลาคม 2583 รวมมีอายุประทานบัตร 30 ปี
9. โครงการได้นำเสนอรายงานผลการปฏิบัติตามมาตรการฯ ครึ่งล่าสุดเมื่อ วันที่ 19 กรกฎาคม 2565

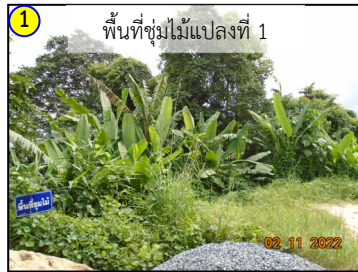
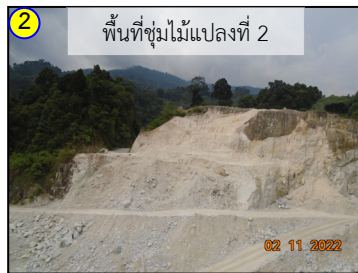
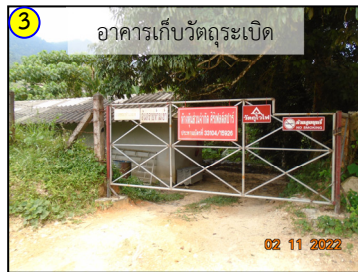
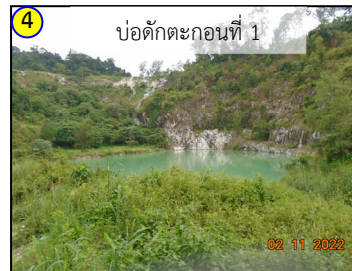
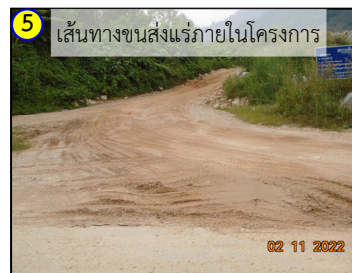
รูปที่ 1.3-2

แผนและสภาพการใช้ประโยชน์ที่ดินภายในโครงการ

การทำเหมืองของโครงการจะเปิดการทำเหมืองโดยวิธีเหมืองหาบ แบบชันบันได โดยใช้เครื่องจักรกลและระเบิด จะเริ่มเปิดหน้าเหมืองบริเวณอักษร “ห1” ที่ระดับ 325 เมตร แล้วเดินหน้าเหมืองไปตามแนวลูกศรชี้ ลดหล่นลงมาจนถึงที่ระดับประมาณ 300 เมตร คิดเป็นพื้นที่ 4 ไร่ ด้วยการเปิดหน้าเหมืองบริเวณอักษร “ห2” ที่ระดับ 490 เมตร แล้วเดินหน้าเหมืองไปตามแนวลูกศรชี้ ลดหล่นลงมาจนถึงที่ระดับประมาณ 365 เมตร คิดเป็นพื้นที่ 38.6 ไร่ การเปิดหน้าเหมืองจะเปิดเป็นลักษณะชันบันได โดยให้แต่ละชั้นมีความสูงไม่เกิน 10 เมตร และมีความกว้างไม่น้อยกว่า 8 เมตร หน้า Bench เอียงประมาณ 75-80 องศา ทั้งนี้การรักษาให้มีความลาดเอียงทั้งหมดของหน้าเหมือง (Overall Slope) ไม่เกิน 45 องศา คาดการณ์ปริมาณแร่สำรองบริเวณ “ห1” ประมาณ 62,200 เมตริกตัน และบริเวณ “ห2” ประมาณ 706,000 เมตริกตัน

การใช้ประโยชน์ภายในพื้นที่โครงการ ประกอบด้วย พื้นที่ที่ผ่านการทำเหมืองแล้ว ประมาณ 63 ไร่ พื้นที่ทำเหมืองเพื่อผลิตแร่ จำนวน 2 แห่ง คือ บริเวณ “ห1” ประมาณ 4 ไร่ และบริเวณ “ห2” ประมาณ 38.6 ไร่ พื้นที่บ่อดักตะกอน “บ1” และ “บ2” ที่ประมาณบ่อละ 1.0 ไร่ เท่ากัน พื้นที่สร้างคันทำนบหินที่อักษร “ข1” และ “ข2” ประมาณที่ 2.8 ไร่ และ 2.0 ไร่ ตามลำดับ สำนักงาน ที่อักษร “ก” ประมาณ 0.1 ไร่ อาคารวัดฐานะเปิดที่อักษร “ว” ประมาณที่ 0.3 ไร่ ดังรูปที่ 1.3-2
