บทที่ 3 ผลการติดตามตรวจสอบผลกระทบสิ่งแวดล้อม

3.1 คุณภาพอากาศ

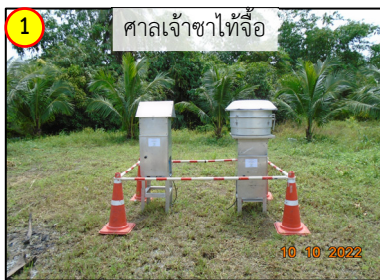
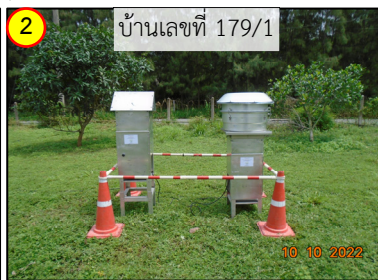
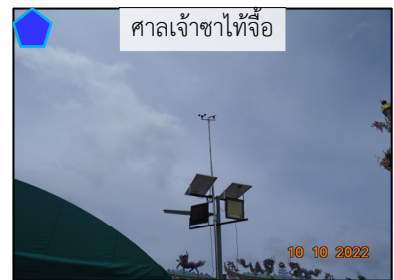
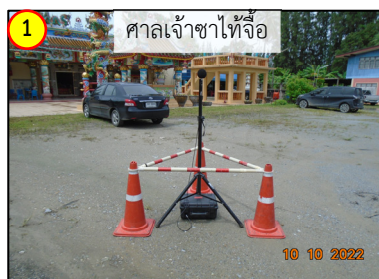
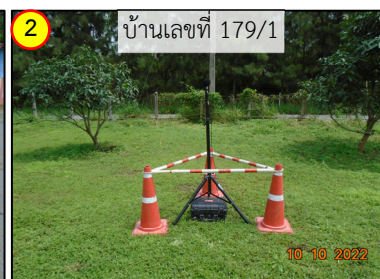
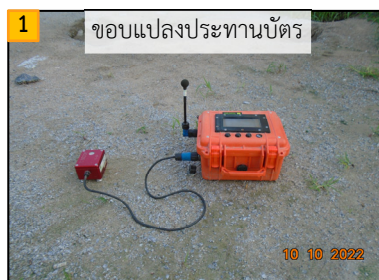
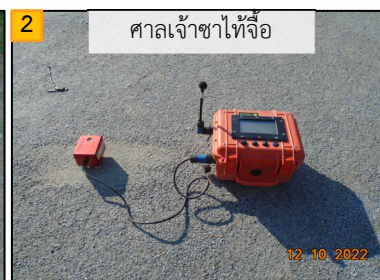
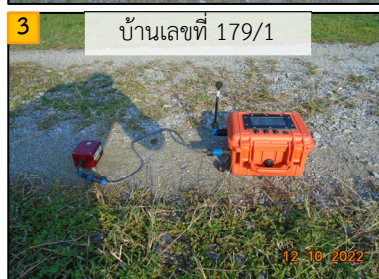
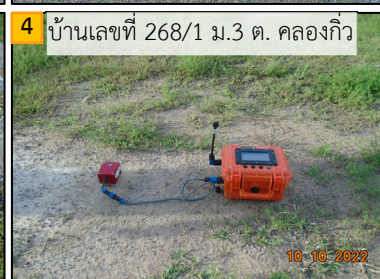
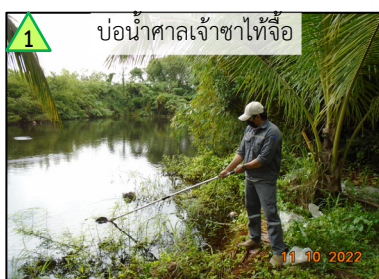
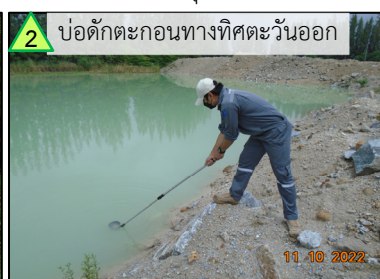
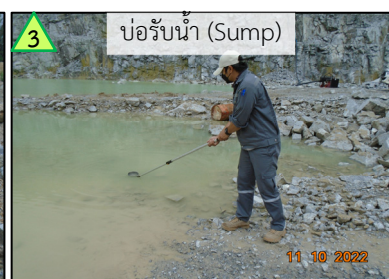
รูปที่ 3.1-1

สถานีตรวจวัดคุณภาพอากาศ

สถานีตรวจวัดความเร็วลมและทิศทางลม

สถานีตรวจวัดระดับเสียง

สถานีตรวจวัดความสั่นสะเทือน

สถานีตรวจวัดคุณภาพน้ำผิวดิน
