การติดตามตรวจสอบการปฏิบัติตามมาตรการป้องกัน และแก้ไขผลกระทบสิ่งแวดล้อม

ระหว่างเดือนกรกฎาคม – ธันวาคม พ.ศ. 2565 ได้มีการติดตามตรวจสอบการปฏิบัติตามมาตรการป้องกัน และแก้ไขผลกระทบสิ่งแวดล้อมของโครงการในระยะผลิตปิโตรเลียมที่ฐานหลุมผลิต JHC-1 (WBEXT-2), JHC-3 (WBEXT-5), JHC-5 (WBEXT-3) JHC-13 (WBEXT-1) เมื่อวันที่ 23 กันยายน พ.ศ. 2565 และการตรวจสอบเอกสารหลักฐานต่างๆ โดยกำหนดขอบเขตการตรวจประเมินไว้ 5 ระดับ คือ

โครงการผลิตปิโตรเลียมบนบก พื้นที่ผลิตวีเชียรบุรีส่วนขยาย (WBEXT) ระยะที่ 2 แปลงสำรวจบนบกหมายเลข L44/43 จังหวัดเพชรบูรณ์

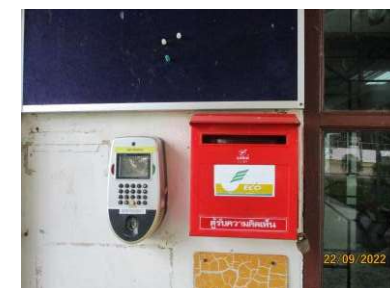
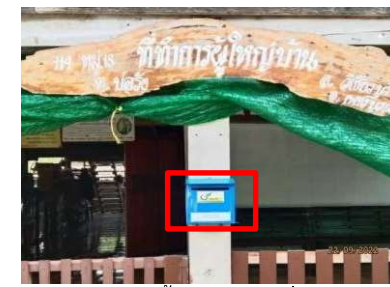
| มาตรการทั่วไป | ผลการปฏิบัติตามมาตรการ | รายละเอียดการปฏิบัติตามมาตรการ | ปัญหา อุปสรรค และการแก้ไข | เอกสารอ้างอิง |
|---|---|---|---|--|
| 4. จัดให้มีช่องทางรับเรื่องร้องเรียนของประชาชนที่เกิดจากการดำเนินโครงการ โดยบริษัทฯ จะทำการตรวจสอบและชี้แจงเบื้องต้นกับผู้ร้องเรียนโดยเร็วที่สุด พร้อมทั้งกำหนดการแก้ไขเหตุแห่งความเดือดร้อน และให้ความช่วยเหลืออย่างเป็นธรรม | ☑ | ปฏิบัติตามมาตรการ โดยสามารถทำการร้องเรียนผ่านทางโทรศัพท์ (เบอร์โทรศัพท์ 085-9012242) หรือทำการร้องเรียนโดยตรงด้วยตนเอง ที่สำนักงานวีเชียรบุรี นอกจากนี้ โครงการได้มีการติดตั้งกล่องรับความคิดเห็นในบริเวณชุมชนที่อยู่ใกล้กับฐานหลุมผลิต โดยมีขั้นตอนการรับมือและจัดการกับข้อร้องเรียนและคำขอร้องจากบุคคลภายนอกที่เกิดขึ้นทั้งที่ระหว่างเดือนกรกฎาคม - ธันวาคม พ.ศ. 2565 ไม่มีเรื่องร้องเรียนที่เกิดจากกิจกรรมของโครงการแต่อย่างใด | - | <p>ภาคผนวก ง-1 ขั้นตอนการรับเรื่องร้องเรียน และภาคผนวก ง-2 แบบฟอร์มรับความคิดเห็น และข้อร้องเรียน</p> |

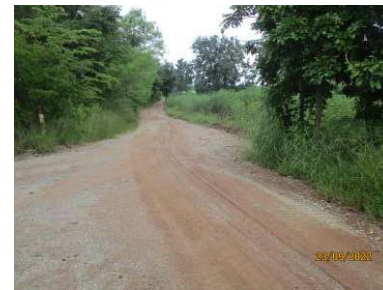
| ปัจจัย | ผลกระทบ | มาตรการป้องกันและแก้ไขผลกระทบสิ่งแวดล้อม | ผลการปฏิบัติตามมาตรการ | รายละเอียดการปฏิบัติตามมาตรการ | ปัญหาอุปสรรคและการแก้ไข | หมายเหตุ/เอกสารอ้างอิง |
|---|---|---|---|---|---|---|
| 1. คุณภาพอากาศ | กิจกรรมการทดสอบและผลิตปิโตรเลียม และการขนส่งของโครงการฯ อาจทำให้เกิดการฟุ้งกระจายของฝุ่นละอองบริเวณฐานหลุมผลิตรวมทั้งมลสารจากการเผาไหม้จากก๊าซส่วนเกิน และเครื่องยนต์ อาจก่อให้เกิดความรำคาญและสุขภาพต่อชุมชนที่อยู่ในบริเวณใกล้เคียงและผู้ปฏิบัติงาน ตลอดจนผู้ใช้เส้นทางสัญจรไป-มา | 1.1 ดูแลสภาพผิวถนนลูกรังซึ่งใช้เป็นเส้นทางขนส่งของโครงการให้อยู่ในสภาพดี | ☑ | ปฏิบัติตามมาตรการ สภาพถนนบริเวณด้านหน้าโครงการอยู่ในสภาพที่ดี และพร้อมสำหรับการใช้งาน โดยโครงการกำหนดให้มีการตรวจสอบสภาพถนนทางเข้าโครงการเป็นประจำทุกปี ปีละ 2 ครั้ง หากพบว่าถนนชำรุด จะดำเนินการซ่อมแซมเพื่อไม่ให้เกิดอันตรายต่อผู้ใช้น | - | |

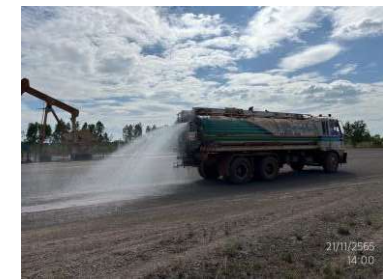
| ปัจจัย | ผลกระทบ | มาตรการป้องกันและแก้ไขผลกระทบสิ่งแวดล้อม | ผลการปฏิบัติตามมาตรการ | รายละเอียดการปฏิบัติตามมาตรการ | ปัญหาอุปสรรคและการแก้ไข | หมายเหตุ/เอกสารอ้างอิง |
|---|---|---|---|---|---|---|
| | | 1.2 ฉีดพรมน้ำบนถนนที่ไม่ได้ลาดยางในแนวเส้นทางขนส่งของโครงการเมื่อสภาพอากาศแห้งอย่างน้อย วันละ 2 ครั้ง (เวลาเช้าและบ่าย) และเพิ่มความถี่ในกรณีที่ได้รับการร้องเรียนด้านฝุ่นละอองจากชุมชน | ☑ | ปฏิบัติตามมาตรการ โดยลดการฟุ้งกระจายของฝุ่นด้วยการฉีดพรมน้ำบริเวณถนนทางเข้าและภายในฐานหลุมผลิตวันละ 2 ครั้ง ทั้งนี้ โครงการจะพิจารณาปรับเพิ่ม ลดความถี่ของการฉีดพรมน้ำให้เหมาะสมกับแต่ละช่วงของสภาพภูมิอากาศ | - | |

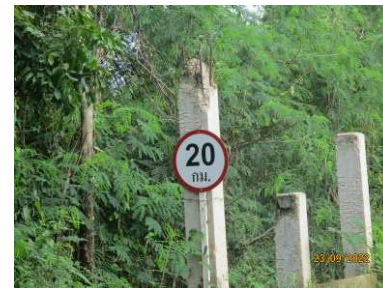
| ปัจจัย | ผลกระทบ | มาตรการป้องกันและแก้ไขผลกระทบสิ่งแวดล้อม | ผลการปฏิบัติตามมาตรการ | รายละเอียดการปฏิบัติตามมาตรการ | ปัญหาอุปสรรคและการแก้ไข | หมายเหตุ/เอกสารอ้างอิง |
|---|---|---|---|---|---|---|
| | | 1.3 จำกัดความเร็วของยานพาหนะบนถนนที่ไม่ได้ลาดยางไว้ไม่เกิน 20 กม./ชม. | ☑ | ปฏิบัติตามมาตรการ โดยการจำกัดความเร็วรถที่วิ่งบนถนนลูกรังเข้า-ออกโครงการไม่เกิน 20 กิโลเมตรต่อชั่วโมง ซึ่งจะมีป้ายจำกัดความเร็วติดตั้งอยู่ นอกจากนี้ ได้เข้มงวดให้พนักงานของบริษัทและผู้รับเหมาทุกคนปฏิบัติตามระเบียบการจราจรอย่างเคร่งครัด | - | |

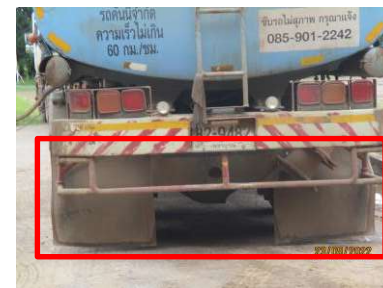
| ปัจจัย | ผลกระทบ | มาตรการป้องกันและแก้ไขผลกระทบสิ่งแวดล้อม | ผลการปฏิบัติตามมาตรการ | รายละเอียดการปฏิบัติตามมาตรการ | ปัญหาอุปสรรคและการแก้ไข | หมายเหตุ/เอกสารอ้างอิง |
|---|---|---|---|---|---|--|
| | | 1.4 ใช้ยานพาหนะที่ติดตั้งแผ่นกันฝุ่นที่ล้อทั้ง 4 ข้าง | ☑ | ปฏิบัติตามมาตรการ โดยกำหนดให้รถบรรทุกมีแผ่นยางกันฝุ่นเพื่อลดการกระจายของฝุ่นละออง | - | |

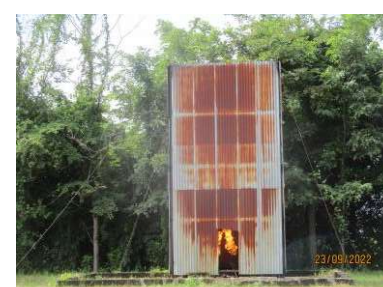
| ปัจจัย | ผลกระทบ | มาตรการป้องกันและแก้ไขผลกระทบสิ่งแวดล้อม | ผลการปฏิบัติตามมาตรการ | รายละเอียดการปฏิบัติตามมาตรการ | ปัญหาอุปสรรคและการแก้ไข | หมายเหตุ/เอกสารอ้างอิง |
|---|---|---|---|---|---|--|
| | | 1.6 จัดให้มีระบบเผาก๊าซ เพื่อทำการเผาก๊าซส่วนเกินที่ได้จากการผลิตปิโตรเลียม | ☑ | ปฏิบัติตามมาตรการ โครงการติดตั้งระบบและปล่อยเผาก๊าซประจำพื้นที่โครงการ เพื่อใช้ในการเผาก๊าซส่วนเกินจากการผลิตปิโตรเลียม | - | |

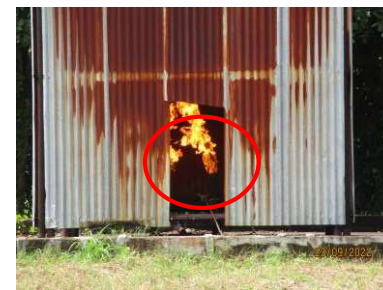
| ปัจจัย | ผลกระทบ | มาตรการป้องกันและแก้ไขผลกระทบสิ่งแวดล้อม | ผลการปฏิบัติตามมาตรการ | รายละเอียดการปฏิบัติตามมาตรการ | ปัญหาอุปสรรคและการแก้ไข | หมายเหตุ/เอกสารอ้างอิง |
|---|---|---|---|---|---|--|
| | | 1.10 ติดตั้งจำนวนหัวเผา (Flare Head) ให้เหมาะสมกับปริมาณก๊าซธรรมชาติที่เกิดจากกระบวนการผลิตปิโตรเลียม | ☑ | ปฏิบัติตามมาตรการ โครงการจะพิจารณาติดตั้งหัวเผา (Flare Head) ให้เหมาะสมกับปริมาณก๊าซธรรมชาติที่เกิดจากกระบวนการผลิตปิโตรเลียมในแต่ละฐานหลุมผลิต | - | |

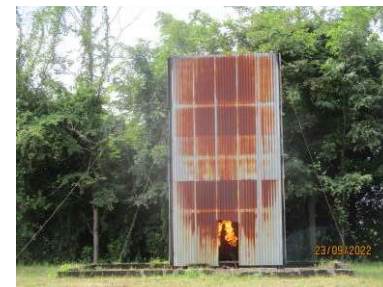
| ปัจจัย | ผลกระทบ | มาตรการป้องกันและแก้ไขผลกระทบสิ่งแวดล้อม | ผลการปฏิบัติตามมาตรการ | รายละเอียดการปฏิบัติตามมาตรการ | ปัญหาอุปสรรคและการแก้ไข | หมายเหตุ/เอกสารอ้างอิง |
|---|--|--|---|--|---|--|
| | | 1.12 ติดตั้งแผ่นกันปล่องเผาไหม้ไม่น้อยกว่า 6 เมตร รอบบริเวณปล่องเผาไหม้ เพื่อป้องกันไม่ให้เปลวไฟดับเมื่อถูกลมพัด | ☑ | ปฏิบัติตามมาตรการ โครงการติดตั้งกำแพงสังกะสีรอบปล่องเผาไหม้ เพื่อป้องกันไม่ให้เปลวไฟดับ | - | |

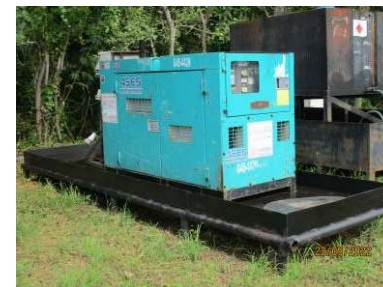
| ปัจจัย | ผลกระทบ | มาตรการป้องกันและแก้ไขผลกระทบสิ่งแวดล้อม | ผลการปฏิบัติตามมาตรการ | รายละเอียดการปฏิบัติตามมาตรการ | ปัญหาอุปสรรคและการแก้ไข | หมายเหตุ/เอกสารอ้างอิง |
|---|--|--|---|--|---|--|
| 2. เสียง | เสียงรบกวนจากการทำงานของเครื่องจักร/เครื่องยนต์ต่างๆ เช่น เครื่องสูบลมแบบคานโยก และเครื่องกำเนิดไฟฟ้าภายในฐานหลุมผลิต รวมทั้งการขนส่งอุปกรณ์และเครื่องจักร อาจรบกวนความสงบสุขของชุมชนใกล้เคียง | 2.1 ใช้เครื่องกำเนิดไฟฟ้าแบบเก็บเสียง (Soundproof generator) ซึ่งมีระดับเสียง 65 เดซิเบล (เอ) ที่ระยะ 7 เมตรจากแหล่งกำเนิด | ☑ | ปฏิบัติตามมาตรการ โครงการจัดให้มีการใช้เครื่องกำเนิดไฟฟ้าแบบเก็บเสียง (Soundproof Generator) ภายในพื้นที่โครงการ ยกเว้น พื้นที่ฐานหลุมผลิต JHC-13 (WBEXT-1) ไม่มีเครื่องกำเนิดไฟฟ้าประจำอยู่ในพื้นที่โครงการ เนื่องจากใช้ไฟฟ้าจากการไฟฟ้าส่วนภูมิภาค | - | |

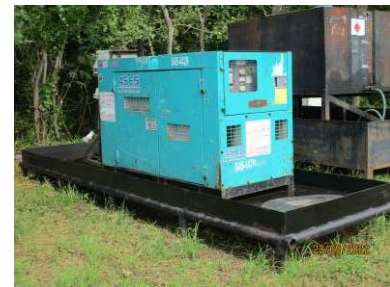
| ปัจจัย | ผลกระทบ | มาตรการป้องกันและแก้ไขผลกระทบสิ่งแวดล้อม | ผลการปฏิบัติตามมาตรการ | รายละเอียดการปฏิบัติตามมาตรการ | ปัญหาอุปสรรคและการแก้ไข | หมายเหตุ/เอกสารอ้างอิง |
|---|---|--|---|---|---|---|
| | | 2.2 บำรุงรักษา ดูแลการทำงานของเครื่องกำเนิดไฟฟ้าในแต่ละฐานหลุมผลิตให้อยู่ในสภาพที่ใช้งานได้ดีประจำ และมีความปลอดภัยต่อผู้ปฏิบัติงานและประชาชนใกล้เคียง | ☑ | ปฏิบัติตามมาตรการโครงการมีการติดตั้งเครื่องกำเนิดไฟฟ้าสำหรับใช้งานแต่ละฐานหลุมผลิต โดยมีเจ้าหน้าที่สำหรับดำเนินการติดตามตรวจสอบและซ่อมบำรุงอย่างสม่ำเสมอ ยกเว้น พื้นที่ฐานหลุมผลิต JHC-13 (WBEXT-1) ไม่มีเครื่องกำเนิดไฟฟ้าประจำอยู่ภายในพื้นที่โครงการ เนื่องจากใช้ไฟฟ้าจากการไฟฟ้าส่วนภูมิภาค | - | |

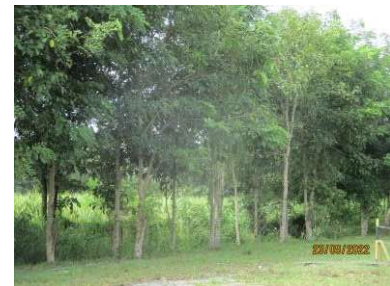
| ปัจจัย | ผลกระทบ | มาตรการป้องกันและแก้ไขผลกระทบสิ่งแวดล้อม | ผลการปฏิบัติตามมาตรการ | รายละเอียดการปฏิบัติตามมาตรการ | ปัญหาอุปสรรคและการแก้ไข | หมายเหตุ/เอกสารอ้างอิง |
|---|--|---|---|--|---|---|
| | | 2.6 ปลุกต้นไม้ 2 แถวในลักษณะสลับฟันปลา รอบบริเวณพื้นที่ฐานหลุมผลิตแต่ละแห่ง (หลังประสบผลสำเร็จในการทดสอบหลุม) เพื่อลดผลกระทบทางด้านเสียงรบกวน | ☑ | ปฏิบัติตามมาตรการ มีการปลุกต้นไม้สองแถวในรูปแบบสลับหว่างโดยรอบพื้นที่โครงการ | - | |

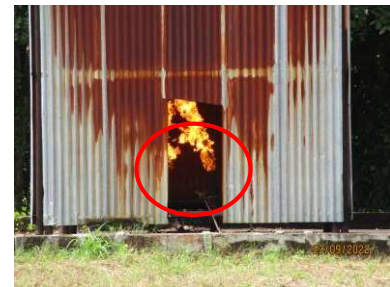
| ปัจจัย | ผลกระทบ | มาตรการป้องกันและแก้ไขผลกระทบสิ่งแวดล้อม | ผลการปฏิบัติตามมาตรการ | รายละเอียดการปฏิบัติตามมาตรการ | ปัญหาอุปสรรคและการแก้ไข | หมายเหตุ/เอกสารอ้างอิง |
|---|--|---|---|--|---|---|
| 3. แสง | แสงจากระบบเผือก๊าซ อาจก่อให้เกิดผลกระทบต่อพืชผลการเกษตรที่อยู่บริเวณใกล้เคียง ดังนั้นมาตรการป้องกันและลดผลกระทบด้านแสง จึงเป็นสิ่งที่จำเป็นต่อโครงการฯ | 3.1 ใช้ปล่องเผือก๊าซที่มีความสูงไม่เกิน 2 เมตร จากระดับฐานหลุมผลิต | ☑ | ปฏิบัติตามมาตรการ โครงการได้ติดตั้งปล่องเผือก๊าซโดยมีความสูงไม่เกิน 2 เมตร จากพื้น ตามที่มาตรการกำหนด | - | |

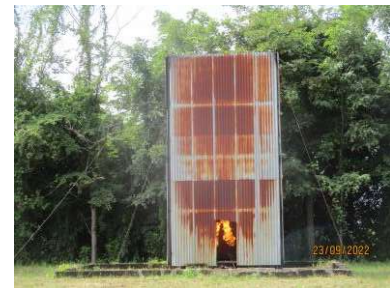
| ปัจจัย | ผลกระทบ | มาตรการป้องกันและแก้ไขผลกระทบสิ่งแวดล้อม | ผลการปฏิบัติตามมาตรการ | รายละเอียดการปฏิบัติตามมาตรการ | ปัญหาอุปสรรคและการแก้ไข | หมายเหตุ/เอกสารอ้างอิง |
|---|--|---|---|--|---|---|
| | | 3.2 ติดตั้งแผ่นกันปล่องเผือก๊าซสูงไม่น้อยกว่า 6 เมตรรอบบริเวณปล่องเผือก๊าซเพื่อป้องกันแสงรบกวนในเวลากลางคืน | ☑ | ปฏิบัติตามมาตรการ โครงการได้ติดตั้งกำแพงสังกะสีรอบปล่องเผือก๊าซ โดยมีความสูงมากกว่า 6 เมตร เพื่อป้องกันไม่ให้เปลวไฟนำดับ | - | |

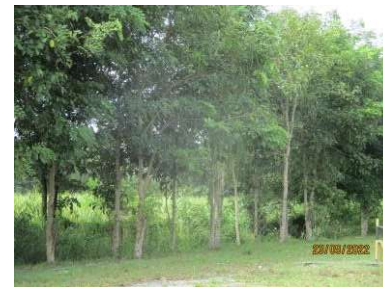
| ปัจจัย | ผลกระทบ | มาตรการป้องกันและแก้ไขผลกระทบสิ่งแวดล้อม | ผลการปฏิบัติตามมาตรการ | รายละเอียดการปฏิบัติตามมาตรการ | ปัญหาอุปสรรคและการแก้ไข | หมายเหตุ/เอกสารอ้างอิง |
|---|--|---|---|---|---|--|
| | | 3.3 ปลุกต้นไม้ 2 แถวในลักษณะสลับฟันปลา รอบบริเวณพื้นที่ฐานหลุมผลิตแต่ละแท่งเพื่อลดแสงรบกวนในเวลากลางคืน (หลังประสบผลสำเร็จในการทดสอบหลุม) | ☑ | ปฏิบัติตามมาตรการ มีการปลุกต้นไม้สองแถวในรูปแบบสลับหว่างโดยรอบพื้นที่โครงการ | - | |

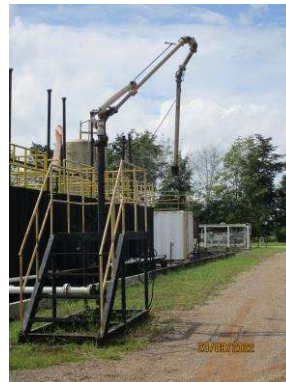
| ปัจจัย | ผลกระทบ | มาตรการป้องกันและแก้ไขผลกระทบสิ่งแวดล้อม | ผลการปฏิบัติตามมาตรการ | รายละเอียดการปฏิบัติตามมาตรการ | ปัญหาอุปสรรคและการแก้ไข | หมายเหตุ/เอกสารอ้างอิง |
|---|--|---|---|---|---|--|
| 4. ดินและน้ำใต้ดิน | กิจกรรมการทดสอบและผลิตปิโตรเลียมของโครงการฯ อาจส่งผลกระทบต่อสภาพแวดล้อม ปนเปื้อนสารเคมี และน้ำมันดิบลงสู่ดินและน้ำใต้ดิน หากไม่มีวิธีการจัดการและมาตรการที่รัดกุมในช่วงการทดสอบและผลิตปิโตรเลียม | 4.1 ใช้ระบบการขนถ่ายน้ำมันจากถังกักเก็บแบบ Swing Type เพื่อป้องกันการรั่วไหลของน้ำมันขณะขนถ่าย | ☑ | ปฏิบัติตามมาตรการ ทางโครงการจัดให้มีระบบการขนถ่ายน้ำมันจากถังกักเก็บแบบ Swing Type ป้องกันการรั่วไหลของน้ำมันขณะขนถ่าย ตามที่มาตรการกำหนด | - | |

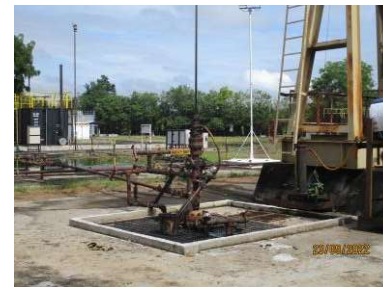
| ปัจจัย | ผลกระทบ | มาตรการป้องกันและแก้ไขผลกระทบสิ่งแวดล้อม | ผลการปฏิบัติตามมาตรการ | รายละเอียดการปฏิบัติตามมาตรการ | ปัญหาอุปสรรคและการแก้ไข | หมายเหตุ/เอกสารอ้างอิง |
|---|---|--|---|---|---|---|
| | | 4.2 ก่อสร้างปากหลุมด้วยคอนกรีตและมิดันกัน เพื่อไม่ให้น้ำฝนไหลมาปนเปื้อนภายในบริเวณปากหลุม | ☑ | ปฏิบัติตามมาตรการ โครงการได้ดำเนินการสร้างคันคอนกรีตรอบหัวหลุมเจาะเพื่อป้องกันน้ำฝนไหลปนเปื้อนภายในบริเวณปากหลุมทุกฐานหลุมผลิต | - | |

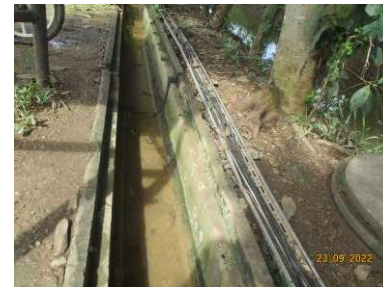
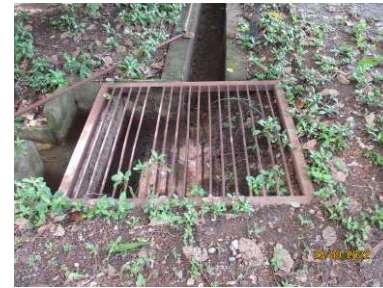
| ปัจจัย | ผลกระทบ | มาตรการป้องกันและแก้ไขผลกระทบสิ่งแวดล้อม | ผลการปฏิบัติตามมาตรการ | รายละเอียดการปฏิบัติตามมาตรการ | ปัญหาอุปสรรคและการแก้ไข | หมายเหตุ/เอกสารอ้างอิง |
|---|---|--|---|---|---|---|
| | | 4.3 บำรุงรักษาบ่อดักคราบน้ำมันของระบบระบายน้ำรอบนอกฐานหลุมผลิตเพื่อป้องกันไม่ให้น้ำมันรั่วไหลออกนอกพื้นที่ | ☑ | ปฏิบัติตามมาตรการ โดยจัดให้มีการตรวจสอบรางระบายน้ำโดยรอบพื้นที่โครงการไม่ให้มีสิ่งอุดตันเป็นประจำทุกเดือน โดยมีทิศทางการไหลเข้าสู่บ่อดักคราบน้ำมันก่อนไหลออกนอกพื้นที่โครงการ | - | |

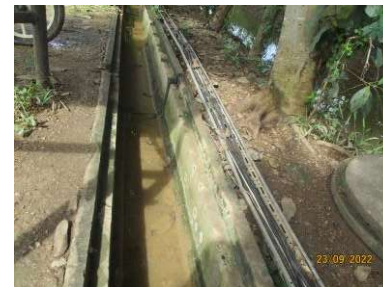
| ปัจจัย | ผลกระทบ | มาตรการป้องกันและแก้ไขผลกระทบสิ่งแวดล้อม | ผลการปฏิบัติตามมาตรการ | รายละเอียดการปฏิบัติตามมาตรการ | ปัญหาอุปสรรคและการแก้ไข | หมายเหตุ/เอกสารอ้างอิง |
|---|---|---|---|---|---|--|
| | | 4.4 ต้องตรวจสอบและดูระบบระบายน้ำรอบฐานหลุมผลิต ให้อยู่ในสภาพที่ใช้งานได้ดียิ่งอย่างต่อเนื่องอย่างน้อยทุก 6 เดือน และหากตรวจพบว่าการชำรุดไม่สามารถใช้งานตามปกติได้จะต้องรีบแก้ไขทันทีและต้องมีการบำรุงรักษาระบบฯ ให้เป็นไปตามมาตรฐาน | ☑ | ปฏิบัติตามมาตรการ โดยจัดให้มีการตรวจสอบระบบระบายน้ำโดยรอบพื้นที่โครงการเดือนละ 1 ครั้ง ไม่ให้มีสิ่งอุดตัน โดยมีทิศทางการไหลเข้าสู่บ่อดักคราบน้ำมันก่อนไหลออกนอกพื้นที่โครงการ | - | |

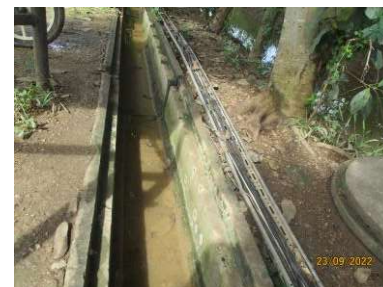
| ปัจจัย | ผลกระทบ | มาตรการป้องกันและแก้ไขผลกระทบสิ่งแวดล้อม | ผลการปฏิบัติตามมาตรการ | รายละเอียดการปฏิบัติตามมาตรการ | ปัญหาอุปสรรคและการแก้ไข | หมายเหตุ/เอกสารอ้างอิง |
|---|---|---|---|---|---|--|
| | | 4.5 ดำเนินการขุดลอกตะกอนดินบริเวณรางระบายน้ำต่างๆ รอบฐานหลุมผลิตในช่วงฤดูแล้งของทุกปี | ☑ | ปฏิบัติตามมาตรการ โดยจัดให้มีการตรวจสอบระบบระบายน้ำโดยรอบพื้นที่โครงการเดือนละ 1 ครั้งตามฐานหลุมผลิตต่างๆ เพื่อให้ใช้งานได้ตามวัตถุประสงค์ | - | |

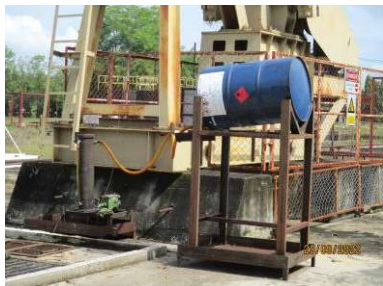
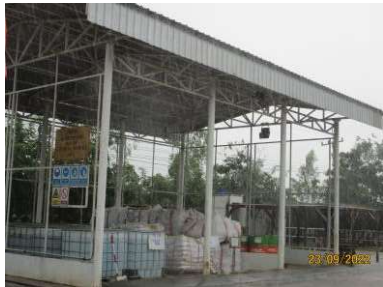
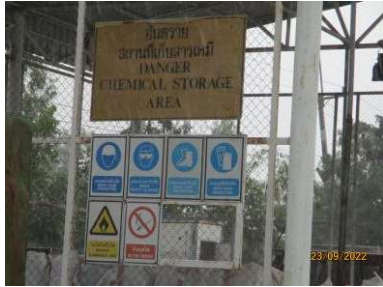
| ปัจจัย | ผลกระทบ | มาตรการป้องกันและแก้ไขผลกระทบสิ่งแวดล้อม | ผลการปฏิบัติตามมาตรการ | รายละเอียดการปฏิบัติตามมาตรการ | ปัญหาอุปสรรคและการแก้ไข | หมายเหตุ/เอกสารอ้างอิง |
|---|---|---|---|--|---|--|
| | | 4.6 จัดเก็บสารเคมีในพื้นที่ปลอดภัย ซึ่งมีพื้นซีเมนต์หรือแผ่นพลาสติกรองรับ และมีคั่นกันโดยรอบ รวมทั้งมีการจัดการสารเคมีต่างๆ ตามที่กำหนดไว้ในเอกสารความปลอดภัยเคมีภัณฑ์ (MSDS) | ☑ | ปฏิบัติตามมาตรการ โครงการได้จัดให้มีอาคารเก็บสารเคมีสำรองไว้ในพื้นที่โครงการในอำเภอศรีเทพ จึงไม่มีการจัดเก็บสำรองสารเคมีในพื้นที่ฐานหลุมผลิต จะมีเพียงสารเคมีที่ใช้งานเท่านั้น ซึ่งเป็นสารเคมีสำหรับช่วยในการแยกน้ำและน้ำมันดิบ โดยได้จัดเตรียมภาตเหล็กรองรับด้านใต้ถังสารเคมี ซึ่งจัดวางบนพื้นคอนกรีตรองรับแท่นเครื่องสูบบนโยกบริเวณใกล้กับหัวหลุมผลิต นอกจากนี้ได้จัดเตรียมเอกสารกำกับความปลอดภัยเคมีภัณฑ์ เพื่อเป็นข้อมูลทางด้านสุขภาพ และความปลอดภัยของสารเคมีที่มีการใช้งาน | - | |

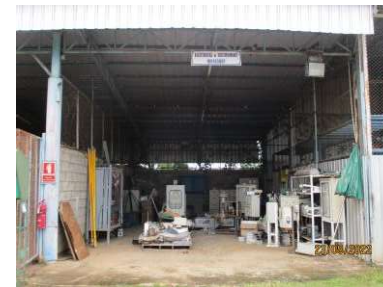
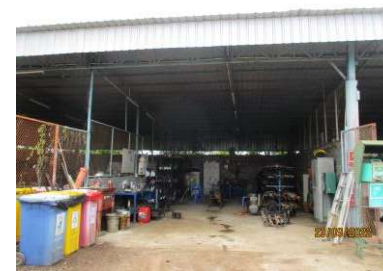
| ปัจจัย | ผลกระทบ | มาตรการป้องกันและแก้ไขผลกระทบสิ่งแวดล้อม | ผลการปฏิบัติตามมาตรการ | รายละเอียดการปฏิบัติตามมาตรการ | ปัญหาอุปสรรคและการแก้ไข | หมายเหตุ/เอกสารอ้างอิง |
|---|---|---|---|--|---|--|
| | | 4.7 ใช้ถาดรองน้ำมันเมื่อทำการซ่อมบำรุงยานพาหนะ และทำการซ่อมบำรุงบนพื้นคอนกรีตเท่านั้น | ☑ | ปฏิบัติตามมาตรการ โดยการซ่อมบำรุงเครื่องจักรและอุปกรณ์ขนาดใหญ่ ที่ไม่สามารถเคลื่อนย้ายได้ จะดำเนินการซ่อมบนพื้นคอนกรีตบริเวณฐานหลุมผลิตหรือใช้ถาดรองน้ำมันรองรับ ส่วนเครื่องจักรและอุปกรณ์ขนาดเล็กจะทำการซ่อมบำรุงที่สำนักงานวีเชียรบุรีหรือส่งไปซ่อมบำรุงที่บริษัทผู้จัดจำหน่าย หรือศูนย์ซ่อมบำรุงของเครื่องจักรหรืออุปกรณ์นั้น | - | |

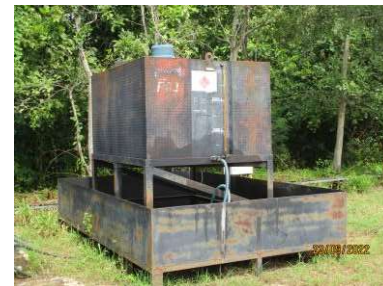
| ปัจจัย | ผลกระทบ | มาตรการป้องกันและแก้ไขผลกระทบสิ่งแวดล้อม | ผลการปฏิบัติตามมาตรการ | รายละเอียดการปฏิบัติตามมาตรการ | ปัญหาอุปสรรคและการแก้ไข | หมายเหตุ/เอกสารอ้างอิง |
|---|---|--|---|--|---|---|
| | | 4.8 จัดเก็บน้ำมันเชื้อเพลิงไว้ในถังเหล็ก | ☑ | ปฏิบัติตามมาตรการ โดยโครงการจัดเก็บน้ำมันเชื้อเพลิงไว้ในถังเหล็ก พร้อมถาดรองรับน้ำมัน (เพื่อป้องกันการหกรั่วไหล) ในแต่ละฐานหลุมผลิต | - | |

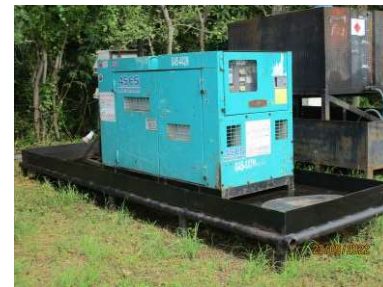
| ปัจจัย | ผลกระทบ | มาตรการป้องกันและแก้ไขผลกระทบสิ่งแวดล้อม | ผลการปฏิบัติตามมาตรการ | รายละเอียดการปฏิบัติตามมาตรการ | ปัญหาอุปสรรคและการแก้ไข | หมายเหตุ/เอกสารอ้างอิง |
|---|---|--|---|--|---|---|
| | | 4.9 ติดตั้งอุปกรณ์รองรับน้ำมันเชื้อเพลิงบริเวณเครื่องกำเนิดไฟฟ้า เพื่อป้องกันการรั่วไหลของน้ำมันเชื้อเพลิงและน้ำมันเครื่อง | ☑ | ปฏิบัติตามมาตรการ โครงการมีการติดตั้งอุปกรณ์รองรับน้ำมันเชื้อเพลิงบริเวณเครื่องกำเนิดไฟฟ้า (เพื่อป้องกันการหกรั่วไหล) ในแต่ละฐานหลุมผลิต | - | |

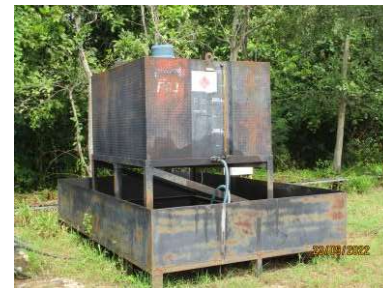
| ปัจจัย | ผลกระทบ | มาตรการป้องกันและแก้ไขผลกระทบสิ่งแวดล้อม | ผลการปฏิบัติตามมาตรการ | รายละเอียดการปฏิบัติตามมาตรการ | ปัญหาอุปสรรคและการแก้ไข | หมายเหตุ/เอกสารอ้างอิง |
|---|---|--|---|--|---|---|
| | | 4.10 ติดตั้งอุปกรณ์รองรับปริมาตรไม่น้อยกว่า 110% ของปริมาตรถังเก็บน้ำมันเชื้อเพลิงบริเวณด้านใต้ถังเก็บน้ำมันเชื้อเพลิง | ☑ | ปฏิบัติตามมาตรการ โครงการติดตั้งถาดรองรับน้ำมัน บริเวณใต้ถังเก็บน้ำมันเชื้อเพลิง โดยปริมาตรของถาดรองรับไม่น้อยกว่า 110% ของปริมาตรถังเก็บน้ำมันเชื้อเพลิง ตามที่มาตรการกำหนด | - | |

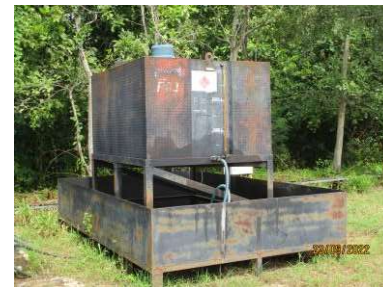
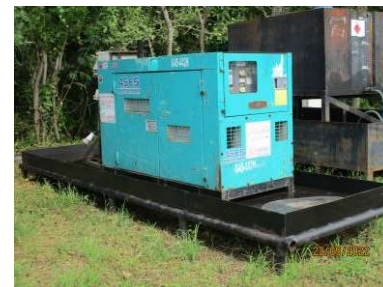
| ปัจจัย | ผลกระทบ | มาตรการป้องกันและแก้ไขผลกระทบสิ่งแวดล้อม | ผลการปฏิบัติตามมาตรการ | รายละเอียดการปฏิบัติตามมาตรการ | ปัญหาอุปสรรคและการแก้ไข | หมายเหตุ/เอกสารอ้างอิง |
|---|---|--|---|---|---|--|
| | | 4.11 ถังเก็บน้ำมันเชื้อเพลิงและเครื่องกำเนิดไฟฟ้าวางบนพื้นที่บดอัดแน่น | ☑ | ปฏิบัติตามมาตรการโครงการจัดวางถังเก็บน้ำมันเชื้อเพลิงและเครื่องกำเนิดไฟฟ้าบนพื้นที่อัดแน่นภายในพื้นที่โครงการ | - | |

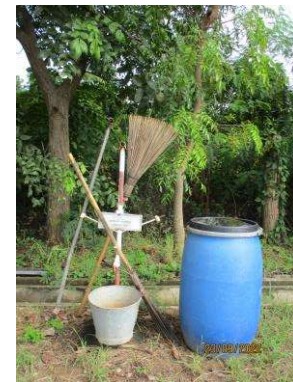
| ปัจจัย | ผลกระทบ | มาตรการป้องกันและแก้ไขผลกระทบสิ่งแวดล้อม | ผลการปฏิบัติตามมาตรการ | รายละเอียดการปฏิบัติตามมาตรการ | ปัญหาอุปสรรคและการแก้ไข | หมายเหตุ/เอกสารอ้างอิง |
|---|---|---|---|--|---|---|
| | | 4.12 จัดให้มีชุดอุปกรณ์ทำความสะอาดคราบน้ำมัน และฝึกอบรมทีมปฏิบัติการกำจัดคราบน้ำมัน | ☑ | ปฏิบัติตามมาตรการ โครงการได้มีการจัดเตรียมชุดอุปกรณ์ทำความสะอาดคราบน้ำมัน พร้อมวัสดุดูดซับไว้ภายในฐานหลุมผลิตตามแผนรองรับเหตุฉุกเฉิน และได้จัดให้มีการอบรมการตอบโต้เหตุฉุกเฉิน และระบบการจัดการด้านอาชีวอนามัย ความปลอดภัย และสิ่งแวดล้อม และเรื่องต่าง ๆ ที่เกี่ยวข้องกับมาตรฐานความปลอดภัยให้กับผู้ปฏิบัติงานตามแผนการดำเนินงานของบริษัท | - | <p>ภาคผนวก จ-1 มาตรการปฏิบัติกรณีเกิดเหตุฉุกเฉิน</p> <p>และภาคผนวก จ-4 ระบบบริหารด้านอาชีวอนามัย ความปลอดภัย และสิ่งแวดล้อม</p> |

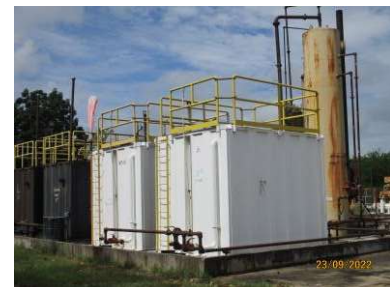
| ปัจจัย | ผลกระทบ | มาตรการป้องกันและแก้ไขผลกระทบสิ่งแวดล้อม | ผลการปฏิบัติตามมาตรการ | รายละเอียดการปฏิบัติตามมาตรการ | ปัญหาอุปสรรคและการแก้ไข | หมายเหตุ/เอกสารอ้างอิง |
|---|---|---|---|---|---|--|
| | | 4.14 สร้างคันกั้นรอบบริเวณถังเก็บน้ำมันดิบเพื่อสำรองให้เป็นบริเวณกันการรั่วไหล | ☑ | ปฏิบัติตามมาตรการ โดยได้จัดสร้างคันกั้นรอบบริเวณถังเก็บน้ำมันดิบเป็นคันคอนกรีต เพื่อป้องกันการรั่วไหลสู่ดิน และน้ำใต้ดิน | - | |

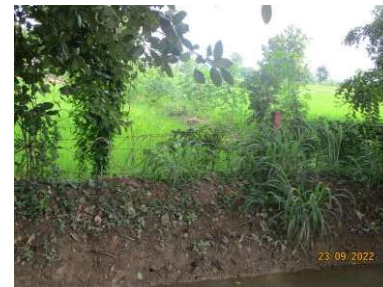
| ปัจจัย | ผลกระทบ | มาตรการป้องกันและแก้ไขผลกระทบสิ่งแวดล้อม | ผลการปฏิบัติตามมาตรการ | รายละเอียดการปฏิบัติตามมาตรการ | ปัญหาอุปสรรคและการแก้ไข | หมายเหตุ/เอกสารอ้างอิง |
|---|---|--|---|---|---|--|
| | | 4.15 สร้างแนวคันดินกันตามแนวรั้วรอบฐานหลุมผลิต เพื่อรองรับการรั่วไหลและป้องกันการไหลบ่าของน้ำจากพื้นที่โครงการ | ☑ | ปฏิบัติตามมาตรการ โครงการได้สร้างแนวคันดินกันตามแนวรั้วรอบพื้นที่ฐานหลุมผลิต เพื่อรองรับการรั่วไหลและป้องกันการไหลบ่าของน้ำออกนอกพื้นที่โครงการ | - | |

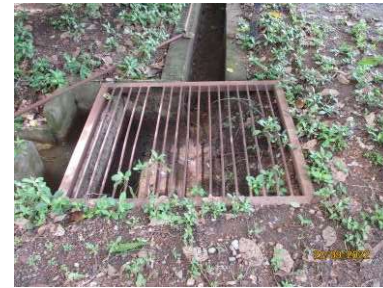
| ปัจจัย | ผลกระทบ | มาตรการป้องกันและแก้ไขผลกระทบสิ่งแวดล้อม | ผลการปฏิบัติตามมาตรการ | รายละเอียดการปฏิบัติตามมาตรการ | ปัญหาอุปสรรคและการแก้ไข | หมายเหตุ/เอกสารอ้างอิง |
|---|---|--|---|---|---|---|
| | | 5.3 บำรุงรักษาบ่อดักคราบน้ำมันของระบบระบายน้ำรอบนอกฐานหลุมผลิตเพื่อป้องกันไม่ให้น้ำมันรั่วไหลออกนอกพื้นที่ | ☑ | ปฏิบัติตามมาตรการ โดยจัดให้มีการตรวจสอบรางระบายน้ำโดยรอบพื้นที่โครงการไม่ให้มีสิ่งอุดตันเป็นประจำทุกเดือน โดยมีทิศทางการไหลเข้าสู่บ่อดักคราบน้ำมันก่อนไหลออกนอกพื้นที่โครงการ | - | |

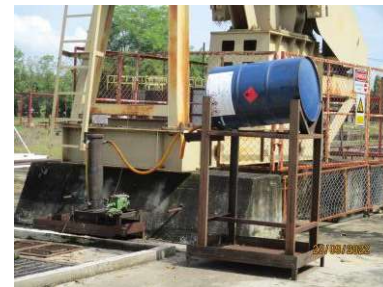
| ปัจจัย | ผลกระทบ | มาตรการป้องกันและแก้ไขผลกระทบสิ่งแวดล้อม | ผลการปฏิบัติตามมาตรการ | รายละเอียดการปฏิบัติตามมาตรการ | ปัญหาอุปสรรคและการแก้ไข | หมายเหตุ/เอกสารอ้างอิง |
|---|---|---|---|--|---|--|
| | | 5.4 จัดเก็บสารเคมีในพื้นที่ปลอดภัย ซึ่งมีพื้นซีเมนต์หรือแผ่นพลาสติกรองรับ และมีคั่นกันโดยรอบ รวมทั้งมีการจัดการสารเคมีต่างๆ ตามที่กำหนดไว้ในเอกสารความปลอดภัยเคมีภัณฑ์ (MSDS) | ☑ | ปฏิบัติตามมาตรการ ทางโครงการได้จัดให้มีอาคารเก็บสารเคมีสำรองไว้ในพื้นที่โครงการในอำเภอศรีเทพ จึงไม่มีการจัดเก็บสำรองสารเคมีในพื้นที่ฐานหลุมผลิต จะมีเพียงสารเคมีที่ใช้งานเท่านั้น ซึ่งเป็นสารเคมีสำหรับช่วยในการแยกน้ำและน้ำมันดิบ โดยได้จัดเตรียมภาตเหล็กทรงรับด้านใต้ถังสารเคมี ซึ่งจัดวางบนพื้นคอนกรีตรองรับแท่นเครื่องสูบบนโยกบริเวณใกล้กับหัวหลุมผลิต นอกจากนี้ ได้จัดเตรียมเอกสารกำกับความปลอดภัยเคมีภัณฑ์ เพื่อเป็นข้อมูลทางด้านสุขภาพ และความปลอดภัยของสารเคมีที่มีการใช้งาน | - | |

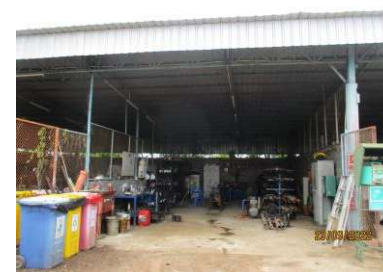
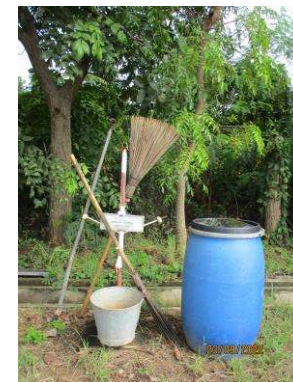
| ปัจจัย | ผลกระทบ | มาตรการป้องกันและแก้ไขผลกระทบสิ่งแวดล้อม | ผลการปฏิบัติตามมาตรการ | รายละเอียดการปฏิบัติตามมาตรการ | ปัญหาอุปสรรคและการแก้ไข | หมายเหตุ/เอกสารอ้างอิง |
|---|---|--|---|--|---|---|
| | | 5.6 จัดให้มีชุดอุปกรณ์ทำความสะอาดคราบน้ำมัน และฝึกอบรมทีมปฏิบัติการกำจัดคราบน้ำมัน | ☑ | ปฏิบัติตามมาตรการ โครงการได้มีการจัดเตรียมชุดอุปกรณ์ทำความสะอาดคราบน้ำมัน พร้อมวัสดุดูดซับไว้ภายในฐานหลุมผลิตตามแผนรองรับเหตุฉุกเฉิน และได้จัดให้มีการอบรมการตอบโต้เหตุฉุกเฉิน และระบบการจัดการด้านอาชีวอนามัยความปลอดภัย และสิ่งแวดล้อม และเรื่องต่างๆ ที่เกี่ยวข้องกับมาตรฐานความปลอดภัยให้กับผู้ปฏิบัติงานตามแผนการดำเนินงานของบริษัท | - | ภาคผนวก จ-1 มาตรการปฏิบัติกรณีเกิดเหตุฉุกเฉิน |

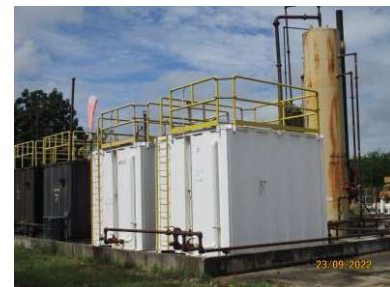
| ปัจจัย | ผลกระทบ | มาตรการป้องกันและแก้ไขผลกระทบสิ่งแวดล้อม | ผลการปฏิบัติตามมาตรการ | รายละเอียดการปฏิบัติตามมาตรการ | ปัญหาอุปสรรคและการแก้ไข | หมายเหตุ/เอกสารอ้างอิง |
|---|---|--|---|---|---|--|
| | | 5.8 สร้างคันกันรอบบริเวณถังเก็บน้ำมันดิบเพื่อสำรองให้เป็นบริเวณกันการรั่วไหล | ☑ | ปฏิบัติตามมาตรการ โดยได้จัดสร้างคันกันรอบบริเวณถังเก็บน้ำมันดิบเป็นคันคอนกรีต เพื่อป้องกันการรั่วไหลสู่ดิน และน้ำใต้ดิน | - | |

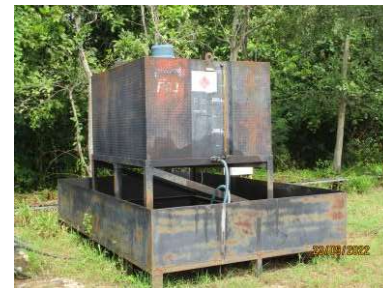
| ปัจจัย | ผลกระทบ | มาตรการป้องกันและแก้ไขผลกระทบสิ่งแวดล้อม | ผลการปฏิบัติตามมาตรการ | รายละเอียดการปฏิบัติตามมาตรการ | ปัญหาอุปสรรคและการแก้ไข | หมายเหตุ/เอกสารอ้างอิง |
|---|---|---|---|---|---|---|
| | | 5.11 ติดตั้งอุปกรณ์รองรับปริมาตรไม่น้อยกว่า 110% ของปริมาตรถังเก็บน้ำมันเชื้อเพลิงบริเวณด้านใต้ถังเก็บน้ำมันเชื้อเพลิง | ☑ | ปฏิบัติตามมาตรการ โดยมีการจัดเก็บน้ำมันเชื้อเพลิงไว้ในถังเหล็ก พร้อมถาดรองรับน้ำมัน (เพื่อป้องกันการหกรั่วไหล) ในแต่ละฐานหลุมผลิต | - | |

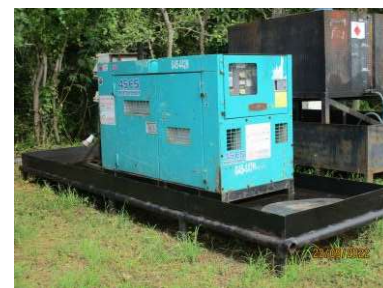
| ปัจจัย | ผลกระทบ | มาตรการป้องกันและแก้ไขผลกระทบสิ่งแวดล้อม | ผลการปฏิบัติตามมาตรการ | รายละเอียดการปฏิบัติตามมาตรการ | ปัญหาอุปสรรคและการแก้ไข | หมายเหตุ/เอกสารอ้างอิง |
|---|---|---|---|---|---|--|
| | | 5.12 ถังเก็บน้ำมันเชื้อเพลิงและเครื่องกำเนิดไฟฟ้าวางบนพื้นที่บดอัดแน่น | ☑ | ปฏิบัติตามมาตรการโครงการจัดวางถังเก็บน้ำมันเชื้อเพลิง เครื่องกำเนิดไฟฟ้าบนพื้นที่อัดแน่น และถาดรองรับน้ำมัน (เพื่อป้องกันการหกรั่วไหล) ภายในพื้นที่โครงการ | - | |

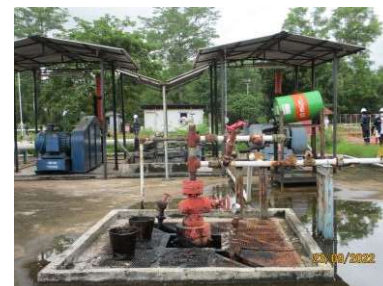
| ปัจจัย | ผลกระทบ | มาตรการป้องกันและแก้ไขผลกระทบสิ่งแวดล้อม | ผลการปฏิบัติตามมาตรการ | รายละเอียดการปฏิบัติตามมาตรการ | ปัญหาอุปสรรคและการแก้ไข | หมายเหตุ/เอกสารอ้างอิง |
|---|---|---|---|---|---|--|
| | | 5.13 ดำเนินการอัดน้ำที่เกิดจากกระบวนการผลิตลงสู่หลุมอัดน้ำทั้งหมดในบริเวณพื้นที่หลุมอัดกลับน้ำ WB-1 Deep และ L44-C โดยอยู่ภายใต้การควบคุมของกรมเชื้อเพลิงธรรมชาติ | ☑ | ปฏิบัติตามมาตรการ โครงการได้ดำเนินการอัดน้ำที่เกิดจากกระบวนการผลิตลงสู่หลุมอัดกลับน้ำทั้งหมด 100% ที่หลุมอัดกลับน้ำ WB-1 Deep และ L44-C ภายใต้การควบคุมของกรมเชื้อเพลิงธรรมชาติ | - | <p>(WB-1 Deep)</p> |

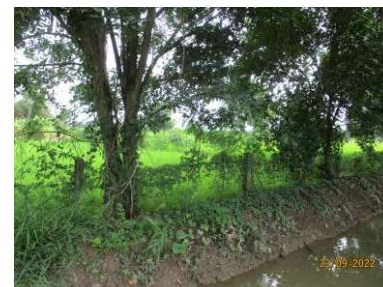
| ปัจจัย | ผลกระทบ | มาตรการป้องกันและแก้ไขผลกระทบสิ่งแวดล้อม | ผลการปฏิบัติตามมาตรการ | รายละเอียดการปฏิบัติตามมาตรการ | ปัญหาอุปสรรคและการแก้ไข | หมายเหตุ/เอกสารอ้างอิง |
|---|---|---|---|---|---|--|
| | | 5.14 สร้างแนวคันดินกั้นตามแนวรั้วรอบฐานหลุมผลิต เพื่อรองรับการรั่วไหลและป้องกันการไหลบ่าของน้ำจากพื้นที่โครงการ | ☑ | ปฏิบัติตามมาตรการ โครงการได้สร้างแนวคันดินกั้นตามแนวรั้วรอบพื้นที่ฐานหลุมผลิต เพื่อรองรับการรั่วไหลและป้องกันการไหลบ่าของน้ำออกนอกพื้นที่โครงการ | - | |

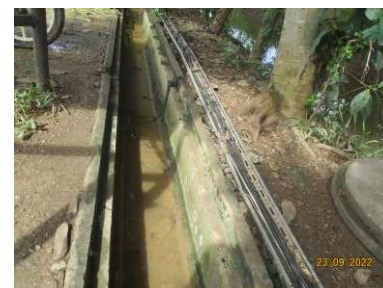
| ปัจจัย | ผลกระทบ | มาตรการป้องกันและแก้ไขผลกระทบสิ่งแวดล้อม | ผลการปฏิบัติตามมาตรการ | รายละเอียดการปฏิบัติตามมาตรการ | ปัญหาอุปสรรคและการแก้ไข | หมายเหตุ/เอกสารอ้างอิง |
|---|---|---|---|---|---|--|
| | | 5.15 ดูแลรักษาร่องระบายน้ำรอบพื้นที่โครงการให้พร้อมใช้งานได้อยู่เสมอ | ☑ | ปฏิบัติตามมาตรการ โดยจัดให้มีการตรวจสอบรางระบายน้ำโดยรอบพื้นที่โครงการไม่ให้มีสิ่งอุดตันเป็นประจำทุกเดือน โดยมีทิศทางทางไหลเข้าสู่บ่อดักคราบน้ำมันก่อนไหลออกนอกพื้นที่โครงการ | - | |

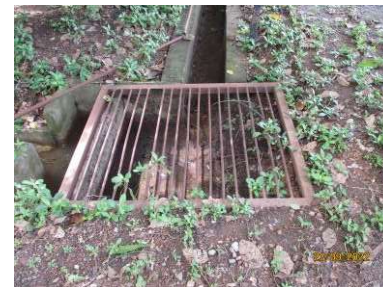
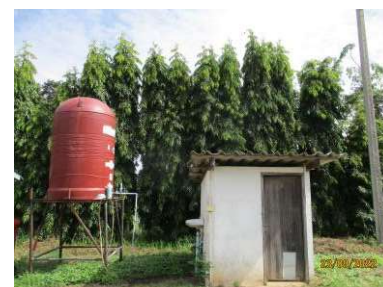
| ปัจจัย | ผลกระทบ | มาตรการป้องกันและแก้ไขผลกระทบสิ่งแวดล้อม | ผลการปฏิบัติตามมาตรการ | รายละเอียดการปฏิบัติตามมาตรการ | ปัญหาอุปสรรคและการแก้ไข | หมายเหตุ/เอกสารอ้างอิง |
|---|---|--|---|--|---|--|
| | | 5.16 ติดตั้งถังบำบัดน้ำเสียในฐานหลุมผลิตเพื่อรองรับน้ำเสียและสิ่งปฏิกูล | ☑ | ปฏิบัติตามมาตรการ โครงการได้จัดให้มีห้องน้ำพร้อมบ่อเกรอะที่เพียงพอกับจำนวนผู้ปฏิบัติงาน | - | |

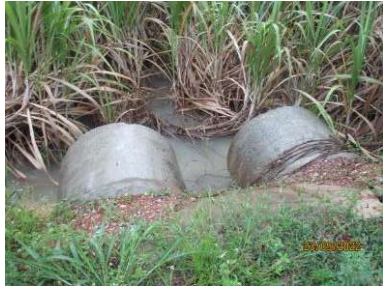
| ปัจจัย | ผลกระทบ | มาตรการป้องกันและแก้ไขผลกระทบสิ่งแวดล้อม | ผลการปฏิบัติตามมาตรการ | รายละเอียดการปฏิบัติตามมาตรการ | ปัญหาอุปสรรคและการแก้ไข | หมายเหตุ/เอกสารอ้างอิง |
|---|---|--|---|---|---|--|
| 6. อุทกวิทยาน้ำผิวดิน | ฐานหลุมผลิตของโครงการฯ และถนนทางเข้าอาจก่อให้เกิดการกัดเซาะทางไหลของน้ำ หากบริเวณพื้นที่ก่อสร้างมีทางน้ำไหลผ่าน | 6.1 ก่อสร้างท่อลอดระบายน้ำที่ถนนทางเข้าโครงการตามที่ระบุในรายงานการประเมินผลกระทบสิ่งแวดล้อมของโครงการฯ | ☑ | ปฏิบัติตามมาตรการ โครงการได้ดูแลบำรุงรักษาท่อลอดระบายน้ำในบริเวณถนนทางเข้าพื้นที่ฐานหลุมผลิตให้อยู่ในสภาพที่ดีและพร้อมใช้งานอยู่เสมอ | - | |

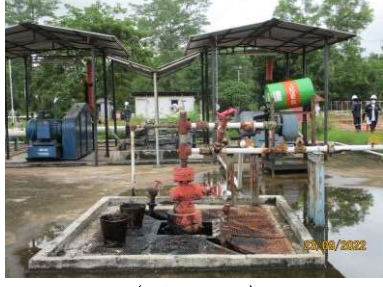
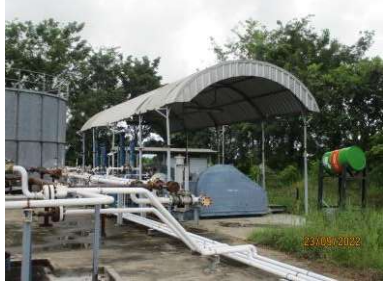
| ปัจจัย | ผลกระทบ | มาตรการป้องกันและแก้ไขผลกระทบสิ่งแวดล้อม | ผลการปฏิบัติตามมาตรการ | รายละเอียดการปฏิบัติตามมาตรการ | ปัญหาอุปสรรคและการแก้ไข | หมายเหตุ/เอกสารอ้างอิง |
|---|---|--|---|---|---|--|
| 7. พืช | กิจกรรมการทดสอบและผลิตปิโตรเลียม อาจส่งผลทำให้เกิดความเสียหายต่อพืชและต้นไม้ที่อยู่ใกล้เคียง หากเกิดการรั่วไหลของสารเคมี น้ำมันเชื้อเพลิง และน้ำมัน | 7.1 ดำเนินการอัดน้ำที่เกิดจากกระบวนการผลิตลงสู่หลุมอัดน้ำทั้งหมดในบริเวณพื้นที่หลุมอัดกลับน้ำ WB-1 Deep และ L44-C โดยอยู่ภายใต้การควบคุมของกรมเชื้อเพลิงธรรมชาติ | ☑ | ปฏิบัติตามมาตรการ โครงการได้ดำเนินการอัดน้ำที่เกิดจากกระบวนการผลิตลงสู่หลุมอัดกลับน้ำทั้งหมด 100% ที่หลุมอัดกลับน้ำ WB-1 Deep และ L44-C ภายใต้การควบคุมของกรมเชื้อเพลิงธรรมชาติ | - | (WB-1 Deep) (L44-C) |

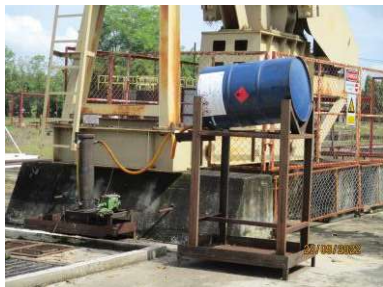
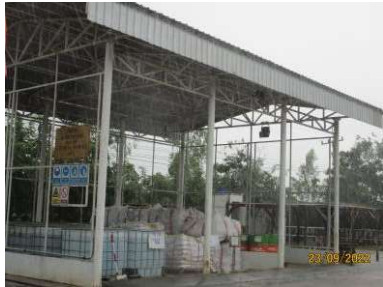
| ปัจจัย | ผลกระทบ | มาตรการป้องกันและแก้ไขผลกระทบสิ่งแวดล้อม | ผลการปฏิบัติตามมาตรการ | รายละเอียดการปฏิบัติตามมาตรการ | ปัญหาอุปสรรคและการแก้ไข | หมายเหตุ/เอกสารอ้างอิง |
|---|---|---|---|---|---|--|
| | | 7.2 จัดเก็บสารเคมีในพื้นที่ปลอดภัย ซึ่งมีพื้นซีเมนต์หรือแผ่นพลาสติกรองรับ และมีคั่นกันโดยรอบ รวมทั้งมีการจัดการสารเคมีต่างๆ ตามที่กำหนดไว้ในเอกสารความปลอดภัยเคมีภัณฑ์ (MSDS) | ☑ | ปฏิบัติตามมาตรการ ทางโครงการได้จัดให้มีอาคารเก็บสารเคมีสำรองไว้ในพื้นที่โครงการในอำเภอศรีเทพ จึงไม่มีการจัดเก็บสำรองสารเคมีในพื้นที่ฐานหลุมผลิต จะมีเพียงสารเคมีที่ใช้งานเท่านั้น ซึ่งเป็นสารเคมีสำหรับช่วยในการแยกน้ำและน้ำมันดิบ โดยได้จัดเตรียมภาตเหล็กรองรับด้านใต้ถังสารเคมี ซึ่งจัดวางบนพื้นคอนกรีตรองรับแท่นเครื่องสูบบนโยกบริเวณใกล้กับหัวหลุมผลิต นอกจากนี้ได้จัดเตรียมเอกสารกำกับความปลอดภัยเคมีภัณฑ์ เพื่อเป็นข้อมูลทางด้านสุขภาพ และความปลอดภัยของสารเคมีที่มีการใช้งาน | - | |

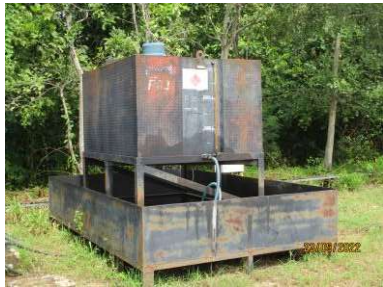
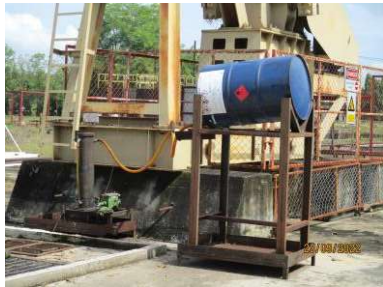
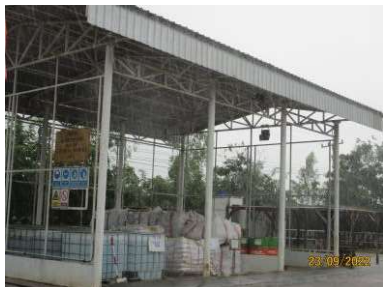
| ปัจจัย | ผลกระทบ | มาตรการป้องกันและแก้ไขผลกระทบสิ่งแวดล้อม | ผลการปฏิบัติตามมาตรการ | รายละเอียดการปฏิบัติตามมาตรการ | ปัญหาอุปสรรคและการแก้ไข | หมายเหตุ/เอกสารอ้างอิง |
|---|---|---|---|--|---|--|
| | | 7.4 ติดตั้งถังเก็บน้ำมันเชื้อเพลิงและจัดเตรียมพื้นที่เก็บสารเคมีที่ออกแบบให้มีระบบป้องกันการรั่วไหล | ☑ | ปฏิบัติตามมาตรการ โดยถังเก็บน้ำมันเชื้อเพลิงจะติดตั้งไว้บนพื้นที่อัดแน่นพร้อมถาดรองรับน้ำมัน และสำหรับสารเคมีทางโครงการได้จัดให้มีอาคารเก็บสารเคมีสำรองไว้ในพื้นที่โครงการอำเภอศรีเทพ จึงไม่มีการจัดเก็บสำรองสารเคมีในพื้นที่ฐานหลุมผลิตจะมีเพียงสารเคมีที่ใช้งานเท่านั้น ซึ่งเป็นสารเคมีสำหรับช่วยในการแยกน้ำและน้ำมันดิบ โดยได้จัดเตรียมถาดเหล็กรองรับด้านใต้ถังสารเคมี ซึ่งจัดวางบนพื้นคอนกรีตรองรับแท่นเครื่องสูบบนโยกบริเวณใกล้กับหัวหลุมผลิต | - | |

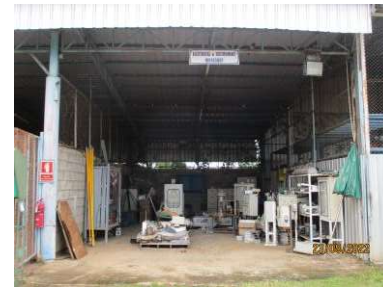
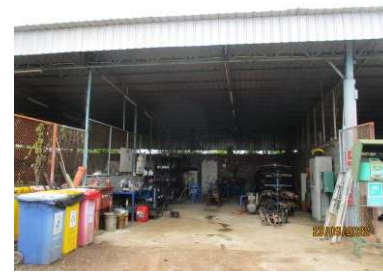
| ปัจจัย | ผลกระทบ | มาตรการป้องกันและแก้ไขผลกระทบสิ่งแวดล้อม | ผลการปฏิบัติตามมาตรการ | รายละเอียดการปฏิบัติตามมาตรการ | ปัญหาอุปสรรคและการแก้ไข | หมายเหตุ/เอกสารอ้างอิง |
|---|---|---|---|---|---|--|
| | | 7.6 ใช้ถาดรองน้ำมันเมื่อทำการซ่อมบำรุงยานพาหนะ และทำการซ่อมบำรุงบนพื้นคอนกรีตเท่านั้น | ☑ | ปฏิบัติตามมาตรการ โดยการซ่อมบำรุงเครื่องจักรและอุปกรณ์ขนาดใหญ่ ที่ไม่สามารถเคลื่อนย้ายได้ จะดำเนินการซ่อมบนพื้นคอนกรีตบริเวณฐานหลุมผลิตหรือใช้ถาดรองน้ำมันรองรับ ส่วนเครื่องจักรและอุปกรณ์ขนาดเล็กจะทำการ ซ่อมบำรุงที่สำนักงานวีเชียรบุรีหรือส่งไปซ่อมบำรุงที่บริษัทผู้จัดจำหน่าย หรือศูนย์ซ่อมบำรุงของเครื่องจักรหรืออุปกรณ์นั้น | - | |

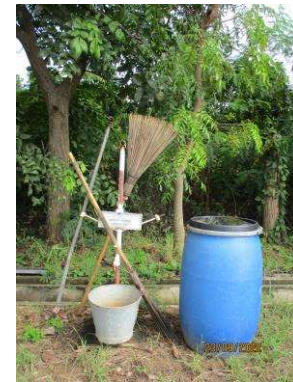
| ปัจจัย | ผลกระทบ | มาตรการป้องกันและแก้ไขผลกระทบสิ่งแวดล้อม | ผลการปฏิบัติตามมาตรการ | รายละเอียดการปฏิบัติตามมาตรการ | ปัญหาอุปสรรคและการแก้ไข | หมายเหตุ/เอกสารอ้างอิง |
|---|---|--|---|--|---|---|
| | | 7.8 ในกรณีที่เกิดการรั่วไหลของน้ำมันดิบหรือสารเคมี ให้ปฏิบัติตามแผนการรองรับเหตุการณ์รั่วไหล | ☑ | ปฏิบัติตามมาตรการ โครงการมีการกำหนดแผนรองรับเหตุฉุกเฉิน และจัดเตรียมชุดอุปกรณ์ทำความสะอาดคราบน้ำมัน พร้อมวัสดุดูดซับไว้ภายในฐานหลุมผลิตตามแผนรองรับดังกล่าว | - | <p>ภาคผนวก จ-1 มาตรการปฏิบัติกรณีเกิดเหตุฉุกเฉิน</p> |

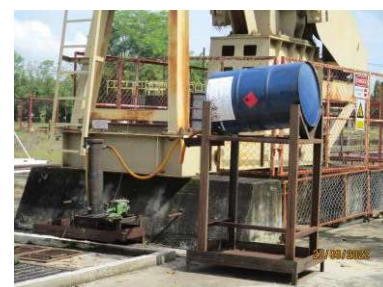
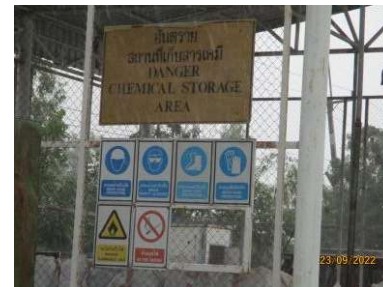
| ปัจจัย | ผลกระทบ | มาตรการป้องกันและแก้ไขผลกระทบสิ่งแวดล้อม | ผลการปฏิบัติตามมาตรการ | รายละเอียดการปฏิบัติตามมาตรการ | ปัญหาอุปสรรคและการแก้ไข | หมายเหตุ/เอกสารอ้างอิง |
|---|---|---|---|---|---|--|
| | | 8.3 จัดเก็บสารเคมีในพื้นที่ปลอดภัย ซึ่งมีพื้นซีเมนต์หรือแผ่นพลาสติกรองรับ และมีคั่นกันโดยรอบ รวมทั้งมีการจัดการสารเคมีต่างๆ ตามที่กำหนดไว้ในเอกสารความปลอดภัยเคมีภัณฑ์ (MSDS) | ☑ | ปฏิบัติตามมาตรการ โครงการได้จัดให้มีอาคารเก็บสารเคมีสำรองไว้ในพื้นที่โครงการในอำเภอศรีเทพ จึงไม่มีการจัดเก็บสำรองสารเคมีในพื้นที่ฐานหลุมผลิต จะมีเพียงสารเคมีที่ใช้งานเท่านั้น ซึ่งเป็นสารเคมีสำหรับช่วยในการแยกน้ำและน้ำมันดิบ โดยได้จัดเตรียมภาตเหล็กรองรับด้านใต้ถังสารเคมี ซึ่งจัดวางบนพื้นคอนกรีตรองรับแท่นเครื่องสูบบนโยกบริเวณใกล้กับหัวหลุมผลิต นอกจากนี้ได้จัดเตรียมเอกสารกำกับความปลอดภัยเคมีภัณฑ์เพื่อเป็นข้อมูลทางด้านสุขภาพ และความปลอดภัยของสารเคมีที่มีการใช้งาน | - | |

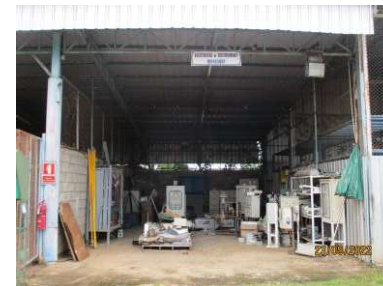
| ปัจจัย | ผลกระทบ | มาตรการป้องกันและแก้ไขผลกระทบสิ่งแวดล้อม | ผลการปฏิบัติตามมาตรการ | รายละเอียดการปฏิบัติตามมาตรการ | ปัญหาอุปสรรคและการแก้ไข | หมายเหตุ/เอกสารอ้างอิง |
|---|---|--|---|--|---|---|
| | | 8.5 ใช้ถาดรองน้ำมันเมื่อทำการซ่อมบำรุงยานพาหนะและทำการซ่อมบำรุงบนพื้นคอนกรีตเท่านั้น | ☑ | ปฏิบัติตามมาตรการ โดยการซ่อมบำรุงเครื่องจักรและอุปกรณ์ขนาดใหญ่ ที่ไม่สามารถเคลื่อนย้ายได้ จะดำเนินการซ่อมบนพื้นคอนกรีตบริเวณฐานหลุมผลิตหรือใช้ถาดรองน้ำมันรองรับส่วนเครื่องจักรและอุปกรณ์ขนาดเล็กจะทำการซ่อมบำรุงที่สำนักงานวีเชียรบุรี หรือส่งไปซ่อมบำรุงที่บริษัทผู้จัดจำหน่าย หรือศูนย์ซ่อมบำรุงของเครื่องจักรหรืออุปกรณ์นั้น | - | |

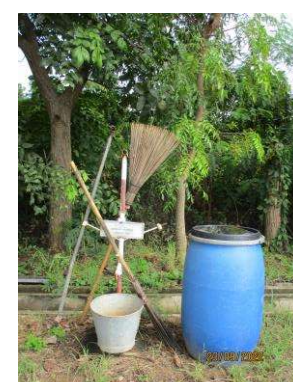
| ปัจจัย | ผลกระทบ | มาตรการป้องกันและแก้ไขผลกระทบสิ่งแวดล้อม | ผลการปฏิบัติตามมาตรการ | รายละเอียดการปฏิบัติตามมาตรการ | ปัญหาอุปสรรคและการแก้ไข | หมายเหตุ/เอกสารอ้างอิง |
|---|---|--|---|---|---|--|
| | | 8.6 จัดให้มีชุดอุปกรณ์ทำความสะอาดคราบน้ำมัน และฝึกอบรมทีมปฏิบัติการกำจัดคราบน้ำมัน | ✓ | ปฏิบัติตามมาตรการ โครงการได้มีการจัดเตรียมชุดอุปกรณ์ทำความสะอาดคราบน้ำมัน พร้อมวัสดุดูดซับไว้ภายในฐานหลุมผลิตตามแผนรองรับเหตุฉุกเฉิน และได้จัดให้มีการอบรมการตอบโต้เหตุฉุกเฉิน และระบบการจัดการด้านอาชีวอนามัย ความปลอดภัย และสิ่งแวดล้อม และเรื่องต่างๆ ที่เกี่ยวข้องกับมาตรฐานความปลอดภัยให้กับผู้ปฏิบัติงานตามแผนการดำเนินงานของบริษัท | - | ภาคผนวก จ-1 มาตรการปฏิบัติกรณีเกิดเหตุฉุกเฉิน และภาคผนวก จ-4 ระบบบริหารด้านอาชีวอนามัย ความปลอดภัย และสิ่งแวดล้อม |

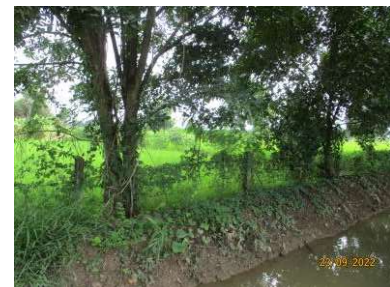
| ปัจจัย | ผลกระทบ | มาตรการป้องกันและแก้ไขผลกระทบสิ่งแวดล้อม | ผลการปฏิบัติตามมาตรการ | รายละเอียดการปฏิบัติตามมาตรการ | ปัญหาอุปสรรคและการแก้ไข | หมายเหตุ/เอกสารอ้างอิง |
|---|---|---|---|---|---|--|
| | | 8.8 สร้างแนวคันดินกั้นตามแนวรั้วรอบพื้นที่ฐานหลุมผลิต เพื่อรองรับการรั่วไหลและป้องกันการไหลบ่าของน้ำจากพื้นที่โครงการ | ☑ | ปฏิบัติตามมาตรการ โครงการได้สร้างแนวคันดินกั้นตามแนวรั้วรอบพื้นที่ฐานหลุมผลิต เพื่อรองรับการรั่วไหลและป้องกันการไหลบ่าของน้ำออกนอกพื้นที่โครงการ | - | |

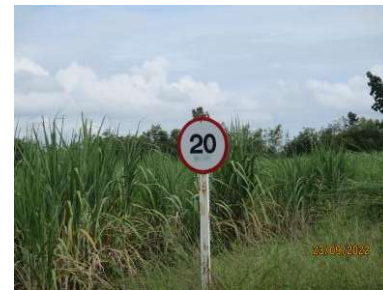
| ปัจจัย | ผลกระทบ | มาตรการป้องกันและแก้ไขผลกระทบสิ่งแวดล้อม | ผลการปฏิบัติตามมาตรการ | รายละเอียดการปฏิบัติตามมาตรการ | ปัญหาอุปสรรคและการแก้ไข | หมายเหตุ/เอกสารอ้างอิง |
|---|--|---|---|--|---|---|
| 9. การคมนาคมขนส่ง | กิจกรรมการทดสอบและผลิตปิโตรเลียมของโครงการฯ อาจก่อให้เกิดอุบัติเหตุ ความเสียหายต่อผิวการจราจร และการกีดขวางเส้นทางสัญจรของประชาชนในพื้นที่ใกล้เคียง โดยเฉพาะเส้นทางขนส่งสายหลัก ได้แก่ ทางหลวงหมายเลข 2275 และ พช.4007 | 9.1 ติดตั้งป้ายจำกัดความเร็วบนเส้นทาง การขนส่งของโครงการ และจำกัดความเร็วของยานพาหนะบนถนนที่ไม่ได้ลาดยางไว้ไม่เกิน 20 กม./ชม. | ☑ | ปฏิบัติตามมาตรการ โดยการจำกัดความเร็วรถที่วิ่งบนถนนลูกรังเข้า-ออกโครงการไม่เกิน 20 กิโลเมตรต่อชั่วโมง ซึ่งจะมีป้ายจำกัดความเร็วติดตั้งอยู่ นอกจากนี้ ได้เข้มงวดให้พนักงานของบริษัทและผู้รับเหมาทุกคนปฏิบัติตามระเบียบด้านจราจรอย่างเคร่งครัด | - | ภาคผนวก ฉ นโยบายการปฏิบัติงานของพนักงานขับรถ |

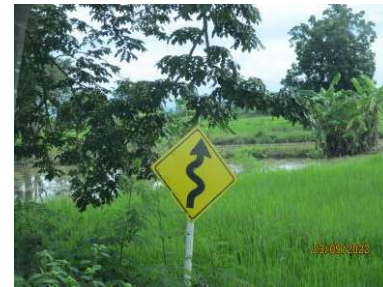
| ปัจจัย | ผลกระทบ | มาตรการป้องกันและแก้ไขผลกระทบสิ่งแวดล้อม | ผลการปฏิบัติตามมาตรการ | รายละเอียดการปฏิบัติตามมาตรการ | ปัญหาอุปสรรคและการแก้ไข | หมายเหตุ/เอกสารอ้างอิง |
|---|--|---|---|--|---|---|
| | | 9.2 ติดตั้งและดูแลรักษาป้ายสัญญาณจราจรในพื้นที่โครงการ | ☑ | ปฏิบัติตามมาตรการ โครงการติดตั้งป้ายให้สัญญาณจราจร บริเวณถนนทางเข้าพื้นที่โครงการเป็นระยะตามความเหมาะสม | - | |

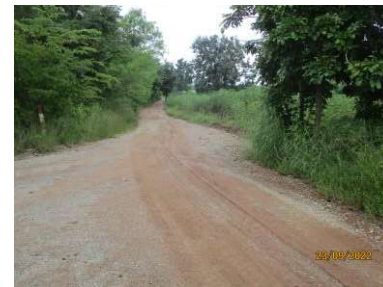
| ปัจจัย | ผลกระทบ | มาตรการป้องกันและแก้ไขผลกระทบสิ่งแวดล้อม | ผลการปฏิบัติตามมาตรการ | รายละเอียดการปฏิบัติตามมาตรการ | ปัญหาอุปสรรคและการแก้ไข | หมายเหตุ/เอกสารอ้างอิง |
|---|---|---|---|--|---|---|
| | | 9.3 ซ่อมแซมและบำรุงรักษาถนนที่เสียหาย เนื่องจากกิจกรรมของโครงการ | ☑ | ปฏิบัติตามมาตรการ สภาพถนนบริเวณด้านหน้าโครงการอยู่ในสภาพที่ดี และพร้อมสำหรับการใช้งาน โดยโครงการกำหนดให้มีการตรวจสอบสภาพถนนทางเข้าโครงการเป็นประจำทุกปี ปีละ 2 ครั้ง หากพบว่าถนนชำรุด จะดำเนินการซ่อมแซม เพื่อไม่ให้เกิดอันตรายต่อผู้ใช้นั้น | - | |

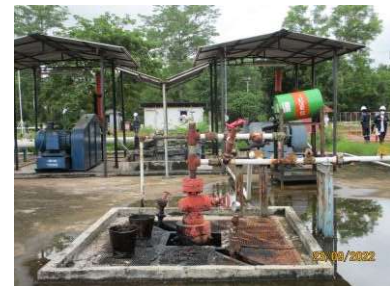
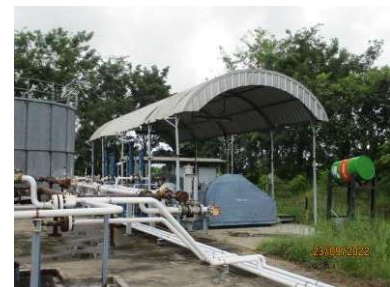
| ปัจจัย | ผลกระทบ | มาตรการป้องกันและแก้ไขผลกระทบสิ่งแวดล้อม | ผลการปฏิบัติตามมาตรการ | รายละเอียดการปฏิบัติตามมาตรการ | ปัญหาอุปสรรคและการแก้ไข | หมายเหตุ/เอกสารอ้างอิง |
|---|--|--|---|--|---|---|
| 11. การจัดการน้ำจากกระบวนการผลิต | กิจกรรมการขนส่งและการอัดน้ำจากกระบวนการผลิตลงหลุมอัดกลับน้ำจากกิจกรรมการผลิตปิโตรเลียม อาจก่อให้เกิดการปนเปื้อนต่อน้ำใต้ดินและแหล่งน้ำที่อยู่ใกล้เคียง ในกรณีแรงดันในหลุมสูงเกินขีดจำกัด / ปิมน้ำเข้ารุดและเกิดการรั่วไหลจากถังเก็บน้ำจากกระบวนการผลิต | 11.1 การจัดการน้ำจากกระบวนการผลิต 11.1.1 ดำเนินการอัดน้ำที่เกิดจากกระบวนการผลิตลงสู่หลุมอัดน้ำทั้งหมดในบริเวณพื้นที่หลุมอัดน้ำ WB-1 Deep และ L44-C โดยอยู่ภายใต้การควบคุมของกรมเชื้อเพลิงธรรมชาติ | ☑ | ปฏิบัติตามมาตรการ โดยโครงการได้ดำเนินการอัดน้ำที่เกิดจากกระบวนการผลิตลงสู่หลุมอัดกลับน้ำทั้งหมด 100% ที่หลุมอัดกลับน้ำ WB-1 Deep และ L44-C ภายใต้การควบคุมของกรมเชื้อเพลิงธรรมชาติ ทั้งนี้ สำหรับพื้นที่ฐานหลุมผลิต JHC-13 (WBEXT-1G) ในปัจจุบันไม่ได้มีการใช้งานหลุมอัดกลับแล้ว เนื่องจากไม่ประสบความสำเร็จในการใช้น้ำอัดกลับเพื่อเพิ่มความดันในแหล่งน้ำมันดังกล่าว | - | <p>(WB-1 Deep)</p> <p>(L44-C)</p> <p>ภาคผนวก ก-3 สำเนาหนังสือเห็นชอบการขอเปลี่ยนหลุม WBEXT-1G เป็นหลุมอัดน้ำเพื่อเพิ่มผลผลิต</p> |

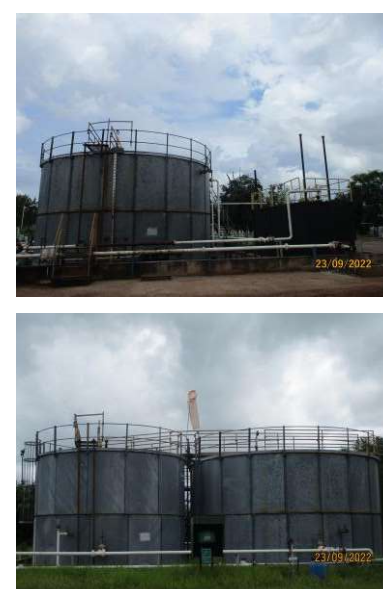
| ปัจจัย | ผลกระทบ | มาตรการป้องกันและแก้ไขผลกระทบสิ่งแวดล้อม | ผลการปฏิบัติตามมาตรการ | รายละเอียดการปฏิบัติตามมาตรการ | ปัญหาอุปสรรคและการแก้ไข | หมายเหตุ/เอกสารอ้างอิง |
|---|---|---|---|---|---|---|
| | | <p>11.2 การป้องกันการรั่วไหลจากถังเก็บน้ำจากกระบวนการผลิต</p> <p>11.2.1 วางถังเหล็กสำหรับเก็บน้ำจากกระบวนการผลิตบนพื้นที่ลาดคอนกรีต</p> | ☑ | ปฏิบัติตามมาตรการ โดยจัดวางถังเก็บน้ำจากกระบวนการผลิตบนพื้นคอนกรีตและสร้างคันกันล้อมรอบ เพื่อป้องกันการรั่วไหลสู่ดิน และน้ำใต้ดิน | - | <p>(WB-1 Deep)</p> |

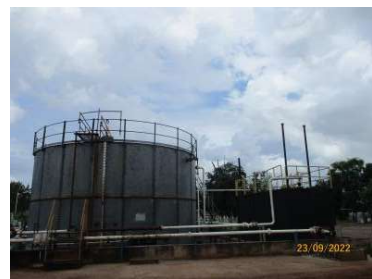
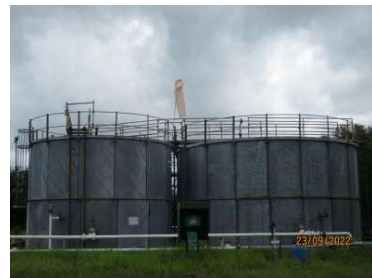
| ปัจจัย | ผลกระทบ | มาตรการป้องกันและแก้ไขผลกระทบสิ่งแวดล้อม | ผลการปฏิบัติตามมาตรการ | รายละเอียดการปฏิบัติตามมาตรการ | ปัญหาอุปสรรคและการแก้ไข | หมายเหตุ/เอกสารอ้างอิง |
|---|---|---|---|---|---|---|
| | | 11.2.2 จัดให้มีคันคอนกรีตกันล้อมรอบถังเหล็กสำหรับเก็บน้ำจากกระบวนการผลิต สำหรับในกรณีเกิดเหตุการณ์รั่วไหลเล็กน้อย | ☑ | ปฏิบัติตามมาตรการ โดยได้จัดสร้างคันกันรอบบริเวณถังเก็บน้ำจากกระบวนการผลิตเป็นคันคอนกรีต เพื่อป้องกันการรั่วไหลสู่ดิน และน้ำใต้ดิน | - | <p>(WB-1 Deep)</p> |

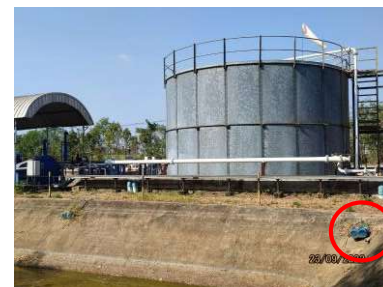
| ปัจจัย | ผลกระทบ | มาตรการป้องกันและแก้ไขผลกระทบสิ่งแวดล้อม | ผลการปฏิบัติตามมาตรการ | รายละเอียดการปฏิบัติตามมาตรการ | ปัญหาอุปสรรคและการแก้ไข | หมายเหตุ/เอกสารอ้างอิง |
|---|---|---|---|--|---|--|
| | | 11.2.3 จัดให้มีที่ระบายน้ำจากบริเวณพื้นที่ถังเก็บน้ำจากกระบวนการผลิตไปยังบ่อคอนกรีตในพื้นที่หลุมอัดกลับน้ำ L44-C เพื่อรองรับเหตุการณ์ที่อาจจะเกิดการรั่วไหล | ✓ | ปฏิบัติตามมาตรการ โดยจัดสร้างที่ระบายน้ำจากบริเวณพื้นที่ถังเก็บน้ำจากกระบวนการผลิตไปยังบ่อคอนกรีตในพื้นที่หลุมอัดกลับน้ำ L44-C เพื่อป้องกันการรั่วไหลสู่ดิน และน้ำใต้ดิน | - | |

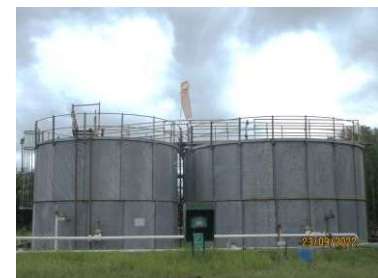
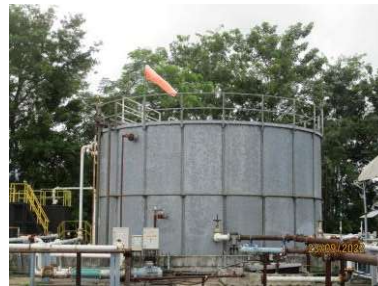
| ปัจจัย | ผลกระทบ | มาตรการป้องกันและแก้ไขผลกระทบสิ่งแวดล้อม | ผลการปฏิบัติตามมาตรการ | รายละเอียดการปฏิบัติตามมาตรการ | ปัญหาอุปสรรคและการแก้ไข | หมายเหตุ/เอกสารอ้างอิง |
|---|---|---|---|--|---|--|
| | | 11.3 กรณีเครื่องสูบนํ้าชำรุด 11.3.1 เก็บนํ้าในถังเก็บนํ้าหรือบ่อกอนกรีตภายในพื้นที่หลุมอัดกลับนํ้า เป็นการชั่วคราวเพื่อลดปริมาณนํ้าอัดกลับนํ้าให้อยู่ในระดับที่เหมาะสม | ☑ | ปฏิบัติตามมาตรการ โครงการจัดให้มีถังเก็บนํ้าจากกระบวนการผลิตภายในพื้นที่หลุมอัดกลับนํ้า โดยรถขนส่งนํ้าจากกระบวนการผลิตจะนํานํ้ามาขนถ่ายลงในถังกักเก็บก่อนดำเนินการอัดกลับนํ้า จึงสามารถควบคุมปริมาณนํ้าอัดกลับนํ้าให้อยู่ในระดับที่เหมาะสม | - | <p>(WB-1 Deep)</p> <p>(L44-C)</p> |

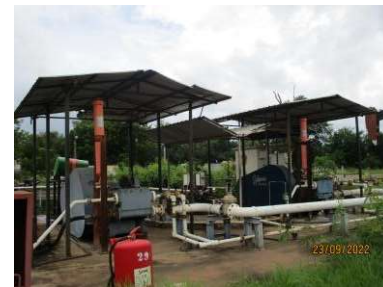
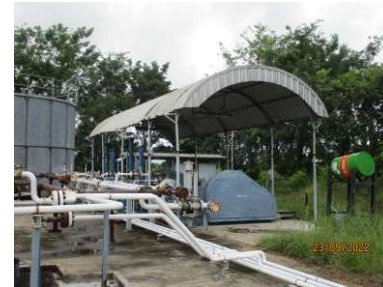
| ปัจจัย | ผลกระทบ | มาตรการป้องกันและแก้ไขผลกระทบสิ่งแวดล้อม | ผลการปฏิบัติตามมาตรการ | รายละเอียดการปฏิบัติตามมาตรการ | ปัญหาอุปสรรคและการแก้ไข | หมายเหตุ/เอกสารอ้างอิง |
|---|---|--|---|--|---|--|
| | | 11.3.2 ทำการซ่อมแซมเครื่องสูบน้ำ โดยใช้เวลาในการซ่อมแซมภายใน 1 วัน | ☑ | ปฏิบัติตามมาตรการ โดยจัดให้มีเจ้าหน้าที่ดูแลการทำงานและตรวจสอบซ่อมบำรุงประจำหลุม อุดกลับน้ำตลอด 24 ชั่วโมง นอกจากนี้ โครงการจัดให้มีเครื่องสูบน้ำไว้ทั้งหมด 2 เครื่องและจะใช้งานทีละ 1 เครื่อง สลับกันไป | - | <p>(WB-1 Deep)</p> <p>(L44-C)</p> |

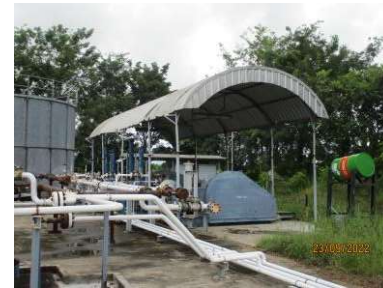
| ปัจจัย | ผลกระทบ | มาตรการป้องกันและแก้ไขผลกระทบสิ่งแวดล้อม | ผลการปฏิบัติตามมาตรการ | รายละเอียดการปฏิบัติตามมาตรการ | ปัญหาอุปสรรคและการแก้ไข | หมายเหตุ/เอกสารอ้างอิง |
|---|---|---|---|--|---|--|
| | | 11.3.3 จัดหาเครื่องสูบน้ำสำรอง ในกรณี que เครื่องสูบน้ำชำรุด หรือ ทำการซ่อมแซมเป็นเวลานาน | ☑ | ปฏิบัติตามมาตรการ โดยโครงการจัดเตรียมเครื่องสูบน้ำไว้ทั้งหมด 2 เครื่อง และจะใช้งานทีละ 1 เครื่อง สลับกันไป | - | <p>(WB-1 Deep)</p> <p>(L44-C)</p> |

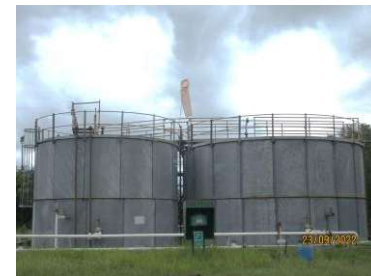
| ปัจจัย | ผลกระทบ | มาตรการป้องกันและแก้ไขผลกระทบสิ่งแวดล้อม | ผลการปฏิบัติตามมาตรการ | รายละเอียดการปฏิบัติตามมาตรการ | ปัญหาอุปสรรคและการแก้ไข | หมายเหตุ/เอกสารอ้างอิง |
|---|---|---|---|---|---|---|
| | | 11.4 กรณีหลุมอัดกลับไม่สามารถรองรับการอัดกลับน้ำได้ 11.4.1 เก็บน้ำในถังเก็บน้ำหรือบ่อคอนกรีตภายในพื้นที่หลุมอัดกลับน้ำ เพื่อลดปริมาณน้ำอัดกลับให้อยู่ในระดับที่เหมาะสม | ☑ | ปฏิบัติตามมาตรการ โครงการจัดให้มีถังเก็บน้ำจากกระบวนการผลิตภายในพื้นที่หลุมอัดกลับ โดยขนส่งน้ำจากกระบวนการผลิตจะนำน้ำมาขนถ่ายลงในถังกักเก็บก่อนดำเนินการอัดกลับ จึงสามารถควบคุมปริมาณน้ำอัดกลับให้อยู่ในระดับที่เหมาะสม | - | <p>(WB-1 Deep)</p> <p>(L44-C)</p> |

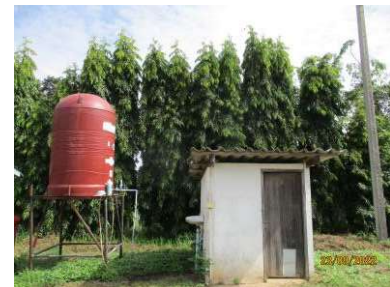
| ปัจจัย | ผลกระทบ | มาตรการป้องกันและแก้ไขผลกระทบสิ่งแวดล้อม | ผลการปฏิบัติตามมาตรการ | รายละเอียดการปฏิบัติตามมาตรการ | ปัญหาอุปสรรคและการแก้ไข | หมายเหตุ/เอกสารอ้างอิง |
|---|---|---|---|--|---|--|
| 12. ของเสียไม่อันตราย | กิจกรรมการทดสอบและผลิตปิโตรเลียมของโครงการอาจก่อให้เกิดมลพิษทั่วไป ได้แก่ เศษอาหาร เศษกระดาษ และเศษวัสดุเหลือใช้ต่างๆ ซึ่งหากไม่มีวิธีการจัดการที่เหมาะสมหรือถูกสุขลักษณะ อาจก่อให้เกิดเป็นแหล่งเพาะพันธุ์เชื้อโรค และส่งกลิ่นเหม็นรบกวนชุมชนที่อยู่ใกล้เคียง | 12.1 จัดให้มีห้องสุขาแบบเคลื่อนย้ายได้และถังบำบัดที่เพียงพอและเหมาะสมสำหรับพนักงาน | ☑ | ปฏิบัติตามมาตรการ โดยโครงการได้จัดให้มีห้องน้ำพร้อมบ่อเกรอะที่เพียงพอกับจำนวนผู้ปฏิบัติงาน | - | |

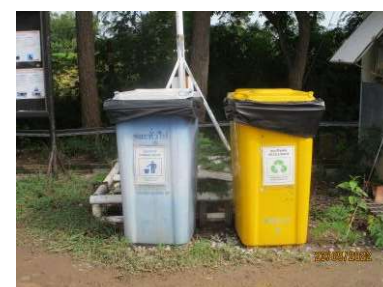
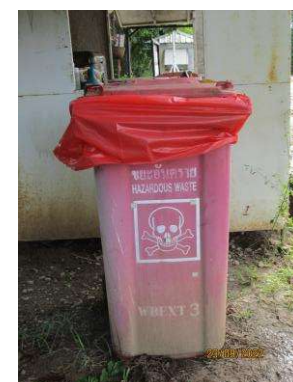
| ปัจจัย | ผลกระทบ | มาตรการป้องกันและแก้ไขผลกระทบสิ่งแวดล้อม | ผลการปฏิบัติตามมาตรการ | รายละเอียดการปฏิบัติตามมาตรการ | ปัญหาอุปสรรคและการแก้ไข | หมายเหตุ/เอกสารอ้างอิง |
|---|---|---|---|---|---|--|
| | | 12.3 คัดแยกของเสียและรวบรวมจัดเก็บไว้ในภาชนะบรรจุที่เหมาะสมและปลอดภัย รวมทั้งติดฉลากให้ถูกต้องและนำวัสดุที่นำกลับมาใช้ได้ กลับมาใช้ในโครงการอีก | ☑ | ปฏิบัติตามมาตรการ โดยจัดให้มีการคัดแยกของเสียตามประเภทของของเสียออกเป็นขยะทั่วไป และขยะปนเปื้อน (ขยะอันตราย) และรวบรวมในภาชนะแยกประเภทที่จัดเตรียมไว้ นอกจากนี้มีการคัดแยกและนำวัสดุที่ยังสามารถใช้ประโยชน์ได้กลับมามีใช้ในโครงการให้มากที่สุด เพื่อลดปริมาณของเสียที่ต้องกำจัดลง | - | |

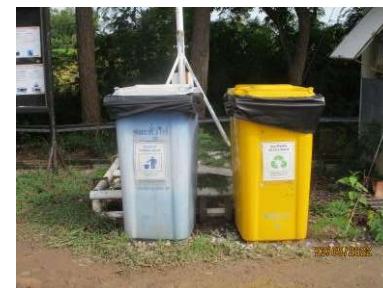
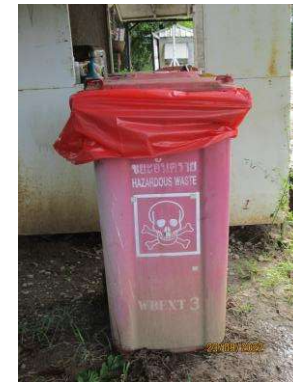
| ปัจจัย | ผลกระทบ | มาตรการป้องกันและแก้ไขผลกระทบสิ่งแวดล้อม | ผลการปฏิบัติตามมาตรการ | รายละเอียดการปฏิบัติตามมาตรการ | ปัญหาอุปสรรคและการแก้ไข | หมายเหตุ/เอกสารอ้างอิง |
|---|---|--|---|---|---|--|
| | | 12.4 ห้ามเผาขยะทุกชนิดในฐานหลุมผลิต | ✓ | ปฏิบัติตามมาตรการ โครงการได้มีการเข้มงวดกับพนักงานของบริษัท และผู้รับเหมาในการห้ามเผาขยะทุกชนิดในฐานหลุมผลิต โดยจัดให้มีถังขยะไว้ในบริเวณพื้นที่ฐานหลุมผลิต | - | |

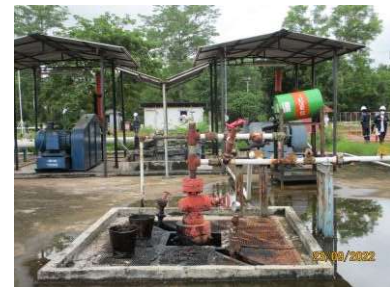
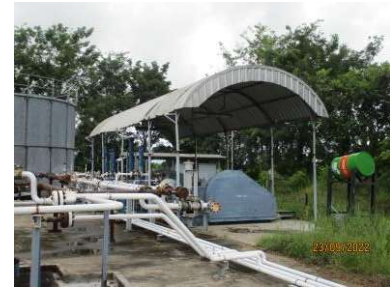
| ปัจจัย | ผลกระทบ | มาตรการป้องกันและแก้ไขผลกระทบสิ่งแวดล้อม | ผลการปฏิบัติตามมาตรการ | รายละเอียดการปฏิบัติตามมาตรการ | ปัญหาอุปสรรคและการแก้ไข | หมายเหตุ/เอกสารอ้างอิง |
|---|---|---|---|---|---|--|
| 13. ของเสียอันตราย | กิจกรรมการทดสอบและผลิตปิโตรเลียมของโครงการฯ อาจก่อให้เกิดของเสียอันตราย ได้แก่ น้ำมันเครื่องที่ใช้แล้ว และเศษผ้าปนเปื้อนน้ำมัน เป็นต้น ซึ่งหากไม่มีการจัดการที่เหมาะสมหรือถูกสุขลักษณะ อาจก่อให้เกิดการปนเปื้อนสู่สิ่งแวดล้อมและชุมชนที่อยู่ใกล้เคียง | 13.1 ดำเนินการอัดน้ำที่เกิดจากกระบวนการผลิตลงสู่หลุมอัดน้ำทั้งหมดในบริเวณพื้นที่หลุมอัดกลับน้ำ WB-1 Deep และ L44-C โดยอยู่ภายใต้การควบคุมของกรมเชื้อเพลิงธรรมชาติ | ☑ | ปฏิบัติตามมาตรการ โครงการได้ดำเนินการอัดน้ำที่เกิดจากกระบวนการผลิตลงสู่หลุมอัดกลับน้ำทั้งหมด 100% ที่หลุมอัดกลับน้ำ WB-1 Deep และ L44-C ภายใต้การควบคุมของกรมเชื้อเพลิงธรรมชาติ | - | <p>(WB-1 Deep)</p> <p>(L44-C)</p> |

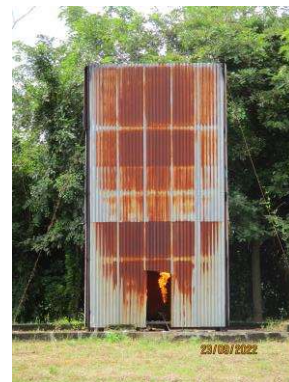
| ปัจจัย | ผลกระทบ | มาตรการป้องกันและแก้ไขผลกระทบสิ่งแวดล้อม | ผลการปฏิบัติตามมาตรการ | รายละเอียดการปฏิบัติตามมาตรการ | ปัญหาอุปสรรคและการแก้ไข | หมายเหตุ/เอกสารอ้างอิง |
|---|---|--|---|---|---|--|
| | | 14.2 ติดตั้งแผ่นกันปล่องเผาไหม้สูงไม่น้อยกว่า 6 เมตร รอบบริเวณปล่องเผาไหม้ เพื่อป้องกันแสงรบกวน | ☑ | ปฏิบัติตามมาตรการ ทางโครงการได้พิจารณาติดตั้งกำแพงที่ทำจากสังกะสี โดยมีความสูงมากกว่า 6 เมตร เพื่อป้องกันไม่ให้เปลวไฟนำดับลดความร้อนที่แผ่ออกไปและแสงรบกวนในเวลากลางคืน | - | |

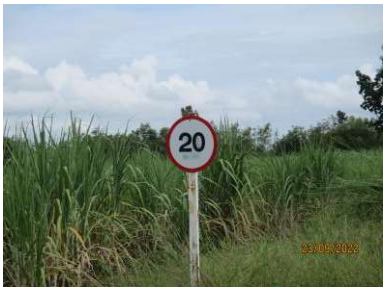
| ปัจจัย | ผลกระทบ | มาตรการป้องกันและแก้ไขผลกระทบสิ่งแวดล้อม | ผลการปฏิบัติตามมาตรการ | รายละเอียดการปฏิบัติตามมาตรการ | ปัญหาอุปสรรคและการแก้ไข | หมายเหตุ/เอกสารอ้างอิง |
|---|--|--|---|---|---|--|
| 16.อาชีพอนามัยและความปลอดภัย | ผลกระทบจากการทดสอบและผลิตปิโตรเลียม อาจก่อให้เกิดผลกระทบต่อสุขภาพ เช่น ระบบทางเดินหายใจ การเจ็บป่วย และอุบัติเหตุต่อพนักงานและประชาชนที่อยู่ใกล้เคียง ซึ่งหากไม่มีกฎระเบียบหรือข้อบังคับเกี่ยวกับการควบคุมด้านความปลอดภัย อาชีวอนามัย และสิ่งแวดล้อมของโครงการฯ อาจส่งผลกระทบต่อความปลอดภัยและสุขภาพอนามัยของประชาชนและพนักงาน | 16.1 ติดตั้งป้ายจำกัดความเร็วบนเส้นทาง การขนส่งของโครงการ และจำกัดความเร็วของยานพาหนะบนถนนที่ไม่ได้ลาดยางไว้ไม่เกิน 20 กม./ชม. | ☑ | ปฏิบัติตามมาตรการ โดยการจำกัดความเร็วรถที่วิ่งบนถนนลูกรังเข้า-ออกโครงการไม่เกิน 20 กิโลเมตรต่อชั่วโมง ซึ่งจะมีป้ายจำกัดความเร็วติดตั้งอยู่ นอกจากนี้ได้เข้มงวดให้พนักงานของบริษัทและผู้รับเหมาทุกคนปฏิบัติตามระเบียบการจราจรอย่างเคร่งครัด | - | ภาคผนวก ฉ นโยบายการปฏิบัติงานของพนักงานขับรถ |

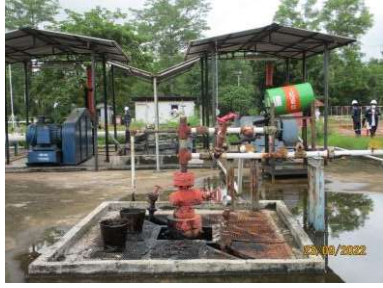
| ปัจจัย | ผลกระทบ | มาตรการป้องกันและแก้ไขผลกระทบสิ่งแวดล้อม | ผลการปฏิบัติตามมาตรการ | รายละเอียดการปฏิบัติตามมาตรการ | ปัญหาอุปสรรคและการแก้ไข | หมายเหตุ/เอกสารอ้างอิง |
|---|---|---|---|---|---|--|
| | | 16.8 ดำเนินการอัดน้ำที่เกิดจากกระบวนการผลิตลงสู่หลุมอัดน้ำทั้งหมดในบริเวณพื้นที่หลุมอัดกลับน้ำ WB-1 Deep และ L44-C โดยอยู่ภายใต้การควบคุมของกรมเชื้อเพลิงธรรมชาติ | ☑ | ปฏิบัติตามมาตรการ โครงการได้ดำเนินการอัดน้ำที่เกิดจากกระบวนการผลิตลงสู่หลุมอัดกลับน้ำทั้งหมด 100% ภายใต้การควบคุมของกรมเชื้อเพลิงธรรมชาติ ที่หลุมอัดกลับน้ำ WB-1 Deep และ L44-C | - | <p>(WB-1 Deep)</p> <p>(L44-C)</p> |

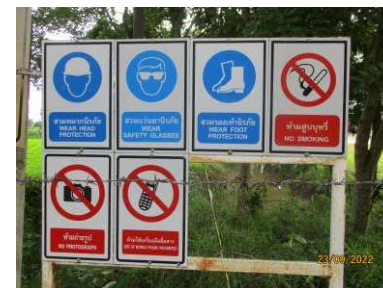
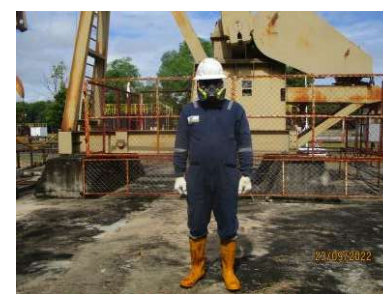
| ปัจจัย | ผลกระทบ | มาตรการป้องกันและแก้ไขผลกระทบสิ่งแวดล้อม | ผลการปฏิบัติตามมาตรการ | รายละเอียดการปฏิบัติตามมาตรการ | ปัญหาอุปสรรคและการแก้ไข | หมายเหตุ/เอกสารอ้างอิง |
|---|---|--|---|--|---|--|
| | | 16.10 จัดให้มีการจัดอุปกรณ์คุ้มครองความปลอดภัยส่วนบุคคลให้กับพนักงานตามที่กำหนดไว้ในแผนงานเพื่อความปลอดภัย | ☑ | ปฏิบัติตามมาตรการ โดยจัดให้มีอุปกรณ์คุ้มครองความปลอดภัยส่วนบุคคลสำหรับพนักงานอย่างเพียงพอตามที่กำหนดในแต่ละพื้นที่การทำงาน และมีป้ายกำหนดให้สวมใส่อุปกรณ์คุ้มครองความปลอดภัยส่วนบุคคลบริเวณหน้าโครงการ | - | <p>ภาคผนวก จ-4 ระบบบริหารด้านอาชีวอนามัย ความปลอดภัย และสิ่งแวดล้อม</p> |

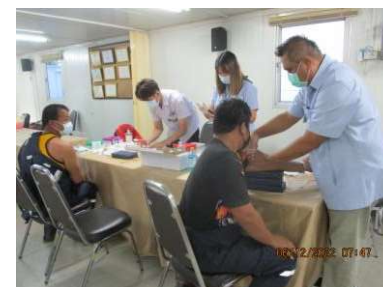
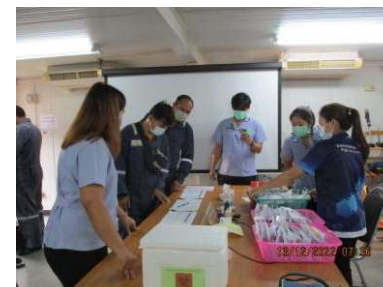
| ปัจจัย | ผลกระทบ | มาตรการป้องกันและแก้ไขผลกระทบสิ่งแวดล้อม | ผลการปฏิบัติตามมาตรการ | รายละเอียดการปฏิบัติตามมาตรการ | ปัญหาอุปสรรคและการแก้ไข | หมายเหตุ/เอกสารอ้างอิง |
|---|---|--|---|--|---|--|
| | | 16.12 จัดให้มีการตรวจสอบสุขภาพของพนักงานประจำปี (โครงการติดตามตรวจสอบด้านสุขภาพ) | ☑ | ปฏิบัติตามมาตรการ โครงการได้จัดให้มีการตรวจสอบสุขภาพของพนักงานทุกคนเป็นประจำทุกปี โดยในปี พ.ศ. 2565 โครงการดำเนินการการตรวจสอบสุขภาพของพนักงานประจำปี เมื่อวันที่ 6 และ 13 ธันวาคม พ.ศ. 2565 | - | |

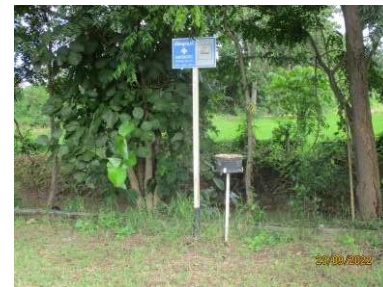
| ปัจจัย | ผลกระทบ | มาตรการป้องกันและแก้ไขผลกระทบสิ่งแวดล้อม | ผลการปฏิบัติตามมาตรการ | รายละเอียดการปฏิบัติตามมาตรการ | ปัญหาอุปสรรคและการแก้ไข | หมายเหตุ/เอกสารอ้างอิง |
|---|---|---|---|--|---|--|
| | | 16.15 จำกัดให้มีการสูบบุหรี่เฉพาะในบริเวณที่กำหนดไว้เท่านั้น | ☑ | ปฏิบัติตามมาตรการ โดยจำกัดให้มีการสูบบุหรี่เฉพาะในบริเวณด้านหน้าทางเข้าที่กำหนดไว้เท่านั้น | - | |

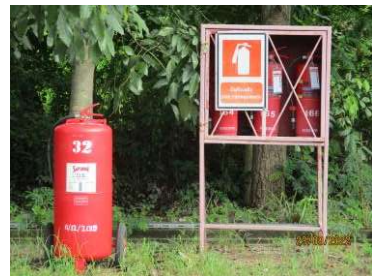
| ปัจจัย | ผลกระทบ | มาตรการป้องกันและแก้ไขผลกระทบสิ่งแวดล้อม | ผลการปฏิบัติตามมาตรการ | รายละเอียดการปฏิบัติตามมาตรการ | ปัญหาอุปสรรคและการแก้ไข | หมายเหตุ/เอกสารอ้างอิง |
|---|---|---|---|--|---|--|
| | | 16.17 ติดตั้งถังดับเพลิงและอุปกรณ์บอกทิศทางลม (ให้สามารถมองเห็นและได้ยื่นไปทั่วพื้นที่ปฏิบัติงาน) | ☑ | ปฏิบัติตามมาตรการ โดยกำหนดแผนระงับเหตุฉุกเฉินรวมทั้งขั้นตอนการปฏิบัติสำหรับเหตุการณ์ฉุกเฉิน การอบรมเรื่องอัคคีภัยและการใช้อุปกรณ์ดับเพลิง และได้จัดเตรียมอุปกรณ์ดับเพลิงไว้ภายในพื้นที่ฐานหลุมผลิต รวมทั้งติดตั้งป้ายจุดรวมพลและอุปกรณ์บอกทิศทางลม ให้สามารถมองเห็นได้ทั่วพื้นที่ปฏิบัติงาน ซึ่งโครงการจัดให้มีการฝึกซ้อมดับเพลิงเป็นประจำทุกปี โดยในปี พ.ศ. 2565 โครงการได้ดำเนินการฝึกซ้อมแผนอพยพหนีไฟประจำปีเมื่อวันที่ 14 มีนาคม พ.ศ. 2565 | - | |
