การติดตามตรวจสอบการปฏิบัติตามมาตรการป้องกัน และแก้ไขผลกระทบสิ่งแวดล้อม

ระหว่างเดือนกรกฎาคม – ธันวาคม พ.ศ. 2565 ได้มีการติดตามตรวจสอบการปฏิบัติตามมาตรการป้องกัน และแก้ไขผลกระทบสิ่งแวดล้อมของโครงการในระยะผลิตปิโตรเลียมที่ฐานหลุมผลิต JHC-1 (WBEXT-2), JHC-3 (WBEXT-5), JHC-5 (WBEXT-3) JHC-13 (WBEXT-1) เมื่อวันที่ 23 กันยายน พ.ศ. 2565 และการตรวจสอบเอกสารหลักฐานต่างๆ โดยกำหนดขอบเขตการตรวจประเมินไว้ 5 ระดับ คือ

โครงการผลิตปิโตรเลียมบนบก พื้นที่ผลิตวีเชียรบุรีส่วนขยาย (WBEXT) ระยะที่ 2 แปลงสำรวจบนบกหมายเลข L44/43 จังหวัดเพชรบูรณ์

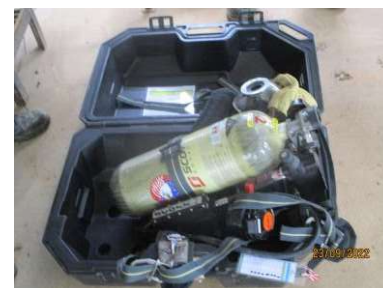
| ปัจจัย | ผลกระทบ | มาตรการป้องกันและแก้ไขผลกระทบสิ่งแวดล้อม | ผลการปฏิบัติตามมาตรการ | รายละเอียดการปฏิบัติตามมาตรการ | ปัญหาอุปสรรคและการแก้ไข | หมายเหตุ/เอกสารอ้างอิง |
|---|---|--|---|--|---|--|
| | | 16.18 จัดให้มีชุดผจญเพลิงและอุปกรณ์ช่วยหายใจ และทดสอบการใช้งานทุกสัปดาห์ | ✓ | ปฏิบัติตามมาตรการ โดยชุดผจญเพลิงและอุปกรณ์ช่วยหายใจถูกจัดเตรียมไว้ที่สำนักงานวีเชียรบุรี จังหวัดเพชรบูรณ์ โดยมีการทดสอบการใช้งานเป็นประจำทุกสัปดาห์ โดยเจ้าหน้าที่ความปลอดภัยของโครงการ | - | |

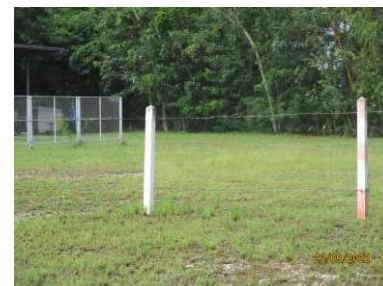
| ปัจจัย | ผลกระทบ | มาตรการป้องกันและแก้ไขผลกระทบสิ่งแวดล้อม | ผลการปฏิบัติตามมาตรการ | รายละเอียดการปฏิบัติตามมาตรการ | ปัญหาอุปสรรคและการแก้ไข | หมายเหตุ/เอกสารอ้างอิง |
|---|---|--|---|--|---|--|
| | | 16.19 ห้ามมิให้บุคคลที่ไม่มีส่วนเกี่ยวข้องเข้ามาในบริเวณพื้นที่ฐานหลุมผลิต | ✓ | ปฏิบัติตามมาตรการ โดยได้มีการกั้นรั้วลวดหนามโดยรอบพื้นที่โครงการ เพื่อแสดงอาณาเขตพื้นที่โครงการอย่างชัดเจน และจัดให้มีป้ายห้ามบุคคลภายนอกบริเวณด้านหน้าพื้นที่โครงการ รวมทั้งมีเจ้าหน้าที่รักษาความปลอดภัยประจำในบริเวณจุดเข้า-ออก ตลอด 24 ชั่วโมง เพื่อป้องกันมิให้รถและผู้ที่ไม่เกี่ยวข้องเข้ามาในพื้นที่โครงการสำหรับฐานหลุมผลิต WBEXT-1 ที่อยู่ระหว่าง | - | |

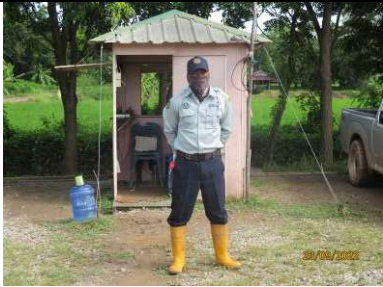
| ปัจจัย | ผลกระทบ | มาตรการป้องกันและแก้ไขผลกระทบสิ่งแวดล้อม | ผลการปฏิบัติตามมาตรการ | รายละเอียดการปฏิบัติตามมาตรการ | ปัญหาอุปสรรคและการแก้ไข | หมายเหตุ/เอกสารอ้างอิง |
|---|---|--|---|---|---|---|
| | | | | ดำเนินการผลิตแบบต่อเนื่อง โครงการได้จัดให้มีพนักงานฝ่ายผลิตประจำอยู่ในฐานหลุมผลิต WBEXT-1 ตลอด 24 ชั่วโมง และมอบหมายให้พนักงานฝ่ายผลิตเป็นผู้ตรวจสอบมิให้รถและผู้ที่ไม่เกี่ยวข้องเข้ามาในพื้นที่โครงการ | | |

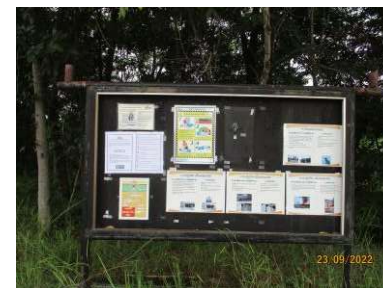
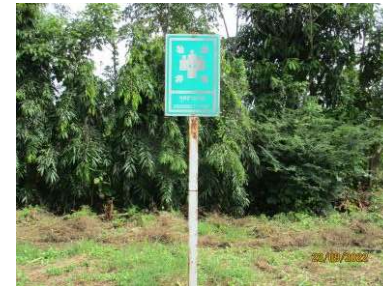
| ปัจจัย | ผลกระทบ | มาตรการป้องกันและแก้ไขผลกระทบสิ่งแวดล้อม | ผลการปฏิบัติตามมาตรการ | รายละเอียดการปฏิบัติตามมาตรการ | ปัญหาอุปสรรคและการแก้ไข | หมายเหตุ/เอกสารอ้างอิง |
|---|---|---|---|--|---|--|
| | | 16.20 มีการฝึกอบรมพนักงานเกี่ยวกับขั้นตอนแผนฉุกเฉิน | ☑ | ปฏิบัติตามมาตรการ โดยจัดให้มีการอบรมระบบการจัดการด้านอาชีวอนามัย ความปลอดภัย และสิ่งแวดล้อม และเรื่องต่างๆ ที่เกี่ยวข้องกับมาตรฐานความปลอดภัยให้กับพนักงานและผู้รับเหมาตามแผนการดำเนินงานของบริษัทฯ โดยในปี พ.ศ. 2565 โครงการมีแผนซ้อมฉุกเฉิน เมื่อวันที่ 23 พฤศจิกายน พ.ศ. 2565 นอกจากนี้ จัดให้มีป้ายประชาสัมพันธ์ด้านความปลอดภัยเพื่อให้ความรู้แก่พนักงาน รวมถึงจัดเตรียมจุดรวมพลและจุดล้างตาฉุกเฉินไว้ในพื้นที่โครงการ | - | |

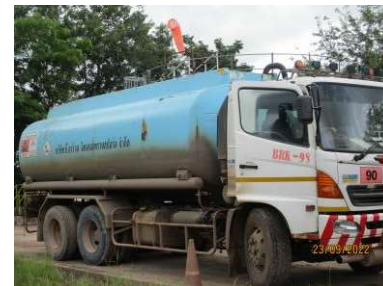
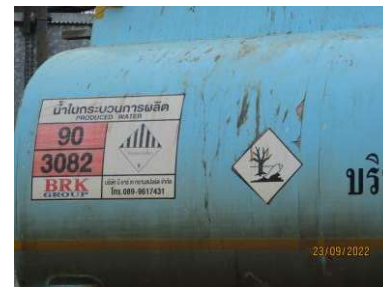
| ปัจจัย | ผลกระทบ | มาตรการป้องกันและแก้ไขผลกระทบสิ่งแวดล้อม | ผลการปฏิบัติตามมาตรการ | รายละเอียดการปฏิบัติตามมาตรการ | ปัญหาอุปสรรคและการแก้ไข | หมายเหตุ/เอกสารอ้างอิง |
|---|---|---|---|---|---|--|
| | | 16.22 ระบุคุณสมบัติของน้ำจากกระบวนการผลิตและค่าเตือนบริเวณตัวถังรถขนน้ำจากกระบวนการผลิต โดยใช้สัญลักษณ์ พร้อมทั้งระบุเบอร์โทรติดต่อ | ☑ | ปฏิบัติตามมาตรการ รถขนส่งน้ำจากกระบวนการผลิตของโครงการจะมีการระบุข้อมูลที่เป็นบริเวณตัวรถ เช่น รหัสสารเคมีสัญลักษณ์ความเป็นอันตราย และเบอร์โทรติดต่อ เป็นต้น | - | |

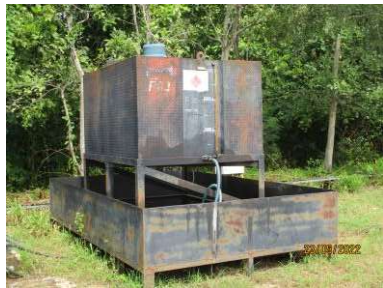
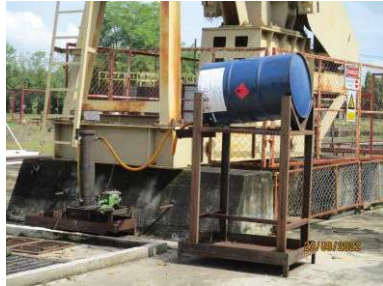
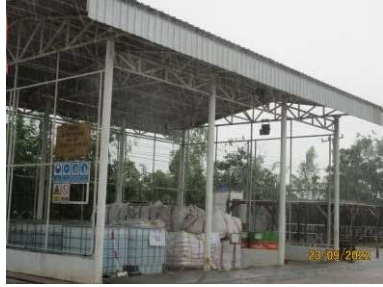
| ปัจจัย | ผลกระทบ | มาตรการป้องกันและแก้ไขผลกระทบสิ่งแวดล้อม | ผลการปฏิบัติตามมาตรการ | รายละเอียดการปฏิบัติตามมาตรการ | ปัญหา อุปสรรค และการแก้ไข | หมายเหตุ/เอกสารอ้างอิง |
|---|--|--|---|---|---|--|
| 1. กรณีเหตุการณ์ไม่ปกติ | การเกิดเหตุการณ์ไม่ปกติซึ่งอยู่นอกเหนือการคาดการณ์ระหว่างการดำเนินการโครงการฯ อาจก่อให้เกิดอันตราย ความเสียหายทั้งชีวิตและทรัพย์สิน รวมทั้งสิ่งแวดล้อม | 1.1 การรั่วไหลของสารเคมี น้ำมัน และของเสียอันตราย <ul style="list-style-type: none"> - จัดเก็บสารเคมี น้ำมันเชื้อเพลิง น้ำมันหล่อลื่นทุกชนิดในพื้นที่ปลอดภัย - จัดเก็บสารเคมีโดยแยกประเภทตามคุณสมบัติของสารเคมี และดำเนินการจัดการตามวิธีมาตรฐาน - จัดเตรียมเครื่องมือและอุปกรณ์ขจัดครบน้ำมันให้พร้อมใช้งาน กรณีเกิดเหตุการณ์รั่วไหล ต้องรีบทำความสะอาดทันที - จัดทำแผนปฏิบัติการฉุกเฉินสำหรับเหตุการณ์รั่วไหลทั้งในระหว่างการผลิต และการขนส่ง และฝึกซ้อมอย่างสม่ำเสมอ - สร้างคันคอนกรีตล้อมรอบถังกักเก็บ โดยพื้นที่ภายในคันต้องมีปริมาตรเพียงพอในการรองรับของเหลวภายในถัง เพื่อป้องกันกรณีเกิดการรั่วไหล | ☑ | ปฏิบัติตามมาตรการ ทางโครงการมีการจัดเก็บสารเคมี และน้ำมันเชื้อเพลิงไว้ในพื้นที่ปลอดภัย พร้อมถาดรอง/คันกันล้นรอบ เพื่อป้องกันกรณีเกิดการรั่วไหล และได้จัดเตรียมเอกสารกำกับความปลอดภัยเคมีภัณฑ์ (MSDS) เพื่อเป็นข้อมูลทางด้านความปลอดภัยของสารเคมีที่มีการใช้งาน อีกทั้งโครงการได้มีการกำหนดแผนรองรับเหตุฉุกเฉิน และจัดเตรียมชุดอุปกรณ์ทำความสะอาดครบน้ำมัน พร้อมวัสดุดูดซับไว้ภายในฐานหลุมผลิตตามแผนรองรับดังกล่าว | - | |

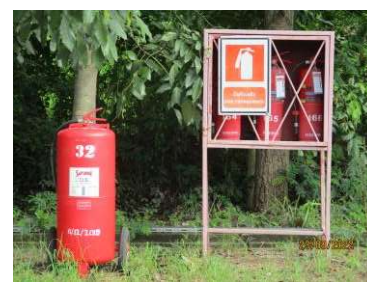
| ปัจจัย | ผลกระทบ | มาตรการป้องกันและแก้ไขผลกระทบสิ่งแวดล้อม | ผลการปฏิบัติตามมาตรการ | รายละเอียดการปฏิบัติตามมาตรการ | ปัญหา อุปสรรค และการแก้ไข | หมายเหตุ/เอกสารอ้างอิง |
|---|---|--|---|--|---|--|
| | | <p>1.2 อัคคีภัย</p> <ul style="list-style-type: none"> - ตรวจสอบและบำรุงรักษาอุปกรณ์ป้องกันอัคคีภัยให้มีประจำอยู่ภายในฐานหลุมผลิต และให้พร้อมใช้งานอยู่เสมอ - จัดเตรียมแผนปฏิบัติการฉุกเฉินสำหรับการเกิดอัคคีภัยและการระเบิดของโครงการและมีการฝึกซ้อมอย่างสม่ำเสมอ | | <p>ปฏิบัติตามมาตรการโดยได้ติดตั้งถังดับเพลิงพร้อมทั้งจัดให้มีการตรวจสอบสภาพเป็นประจำทุกเดือน นอกจากนี้ ได้จัดเตรียมชุดผจญเพลิงติดตั้งอุปกรณ์บอกทิศทางลมให้สามารถมองเห็นได้ทั่วพื้นที่ปฏิบัติงาน และกำหนดจุดรวมพลไว้ภายในพื้นที่ฐานหลุมผลิตรวมถึงจัดให้มีแผนระงับเหตุฉุกเฉิน ขั้นตอนการปฏิบัติสำหรับเหตุการณ์ฉุกเฉินการอบรมเรื่องอัคคีภัยและการใช้อุปกรณ์ดับเพลิงในปีพ.ศ. 2565 โครงการได้ดำเนินการอบรมดับเพลิงไปแล้วเมื่อวันที่ 14 มีนาคม พ.ศ. 2565</p> | - | |
