การติดตามตรวจสอบการปฏิบัติตามมาตรการป้องกัน และแก้ไขผลกระทบสิ่งแวดล้อม

การติดตามตรวจสอบการปฏิบัติตามมาตรการป้องกันและแก้ไขผลกระทบสิ่งแวดล้อม

โครงการผลิตปิโตรเลียมบนบก พื้นที่ผลิต WBNE และพื้นที่ผลิต STE แปลงสำรวจบนบกหมายเลข L44/43 อำเภอเวียงชัยบุรี และอำเภอศรีเทพ จังหวัดเพชรบูรณ์

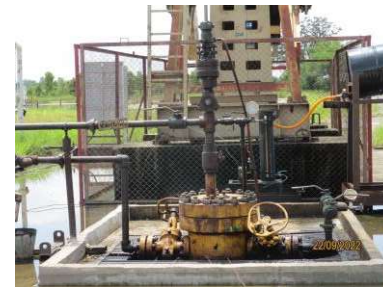
1. มาตรการป้องกันและแก้ไขผลกระทบสิ่งแวดล้อม						
1.1 คุณภาพอากาศ	การเผาก๊าซส่วนเกินที่ปล่อย เผาก๊าซในช่วงการผลิต ปิโตรเลียม อาจทำให้เกิด การระบายนมลสารจาก การเผาไหม้ที่ไม่สมบูรณ์ ซึ่ง อาจส่งผลกระทบต่อชุมชนที่ อยู่ในบริเวณใกล้เคียง	1. ติดตั้งระบบวาล์วบริเวณปากหลุม (Christmas Tree) ซึ่งเป็นระบบ ควบคุมความดันปิโตรเลียมจาก หลุมให้อยู่ในปริมาณที่เหมาะสม ก่อนส่งผ่านเข้าเครื่องแยกสถานะ ซึ่งจะทำให้สามารถควบคุม ปริมาณก๊าซที่ส่งเผาทิ้งให้อยู่ใน อัตราที่เหมาะสม	✓	ปฏิบัติตามมาตรการ โครงการได้ติดตั้งระบบวาล์ว บริเวณปากหลุม (Christmas Tree) เพื่อปรับความดัน ให้เหมาะสม ก่อนผ่านเข้าสู่อุปกรณ์แยกของเหลว-ก๊าซ เพื่อแยกของเหลวออกจากก๊าซ ซึ่งวิธีดังกล่าว สามารถ ควบคุมปริมาณก๊าซที่ส่งเผาทิ้งให้อยู่ในอัตราที่เหมาะสม	-

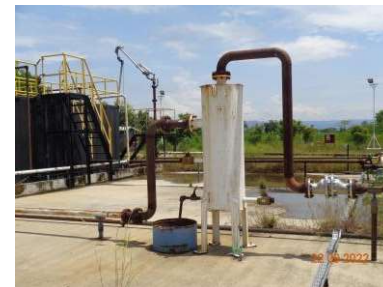
2. ติดตั้ง Knock Out Drum ในกรณี ที่มีก๊าซปริมาณมาก เพื่อดัก ของเหลวที่อาจหลุดรอดจาก การแยกก๊าซที่เครื่องแยกสถานะ ก่อนส่งไปเผาทิ้งที่ปล่อยเผาก๊าซ	✓	ปฏิบัติตามมาตรการ โครงการได้ติดตั้ง Knock Out Drum เพื่อดักของเหลวที่อาจหลุดรอดจากการแยกก๊าซ ที่เครื่องแยกสถานะ (Separator) กลับเข้าสู่ถังเก็บกัก ก่อนส่งไปเผาทิ้งที่ปล่อยเผาก๊าซ	-

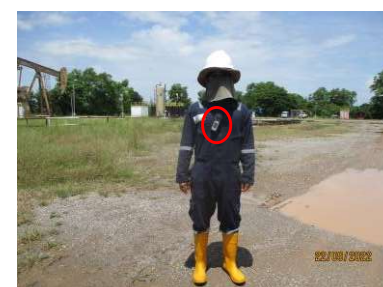
7. จัดให้มีอุปกรณ์ตรวจสอบการ รั่วไหลของก๊าซประจำวันหลุม ผลิตในช่วงการผลิตปิโตรเลียม เช่น เครื่องตรวจวัดก๊าซแบบพกพา เป็นต้น กรณีที่ตรวจสอบพบการ รั่วไหล จะมีระบบการแจ้งเตือน บริษัทฯ จะต้องดำเนินการดังนี้ - ให้นักงานที่อยู่บริเวณฐาน หลุมผลิตอพยพออกจากฐาน หลุมผลิต และเคลื่อนย้ายไปยัง จุดรวมพลซึ่งเป็นพื้นที่ที่อยู่ เหนือนลม - ปฏิบัติตามแผนรองรับเหตุ ฉุกเฉินกรณีก๊าซรั่วไหล	✓	ปฏิบัติตามมาตรการ โครงการมีมาตรการเฝ้าระวังการ รั่วไหลของก๊าซโดยจัดเตรียมอุปกรณ์ตรวจสอบ การรั่วไหล (Gas Detector) ไว้ประจำภายในพื้นที่ฐาน หลุมผลิต ในกรณีที่เจ้าหน้าที่ประจำพื้นที่โครงการพบ สิ่งผิดปกติ จะรายงานไปยังเจ้าหน้าที่ความปลอดภัยเพื่อ ทำการตรวจสอบและดำเนินการแก้ไขทันที นอกจากนี้ จัดให้มีการอบรมการตอบโต้เหตุฉุกเฉิน และระบบการ จัดการด้านอาชีวอนามัย ความปลอดภัย และ สิ่งแวดล้อม และเรื่องต่างๆ ที่เกี่ยวข้องกับมาตรฐาน ความปลอดภัยให้กับผู้ปฏิบัติงานตามแผนการ ดำเนินงานของบริษัท	-

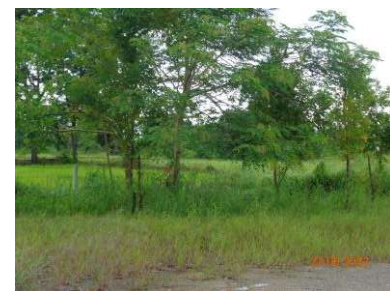
4. ปลุกต้นไม้บริเวณพื้นที่กันชนรอบฐานหลุมผลิต โดยพิจารณาเลือกพันธุ์ไม้ที่เป็นไม้ท้องถิ่น ดูแลง่าย พร้อมทั้งจัดให้มีการดูแลบำรุงรักษาให้อยู่ในสภาพดี เพื่อพื้นที่พุ่มบนิเวศและดูดซับก๊าซคาร์บอนไดออกไซด์	✓	ปฏิบัติตามมาตรการ โครงการได้ปลุกต้นไม้บริเวณพื้นที่กันชน เพื่อพื้นที่พุ่มบนิเวศและดูดซับก๊าซคาร์บอนไดออกไซด์	-

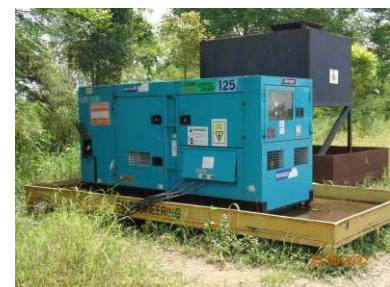
1.3 ระดับเสียง	เสียงดังจากอุปกรณ์การผลิตปิโตรเลียม	1. กำหนดให้อุปกรณ์การผลิตปิโตรเลียมที่มีเสียงดังตั้งอยู่ในบริเวณเดียวกัน และอยู่ห่างจากพื้นที่ชุมชนที่อยู่ใกล้เคียงให้มากที่สุด	✓	ปฏิบัติตามมาตรการ โครงการได้จัดให้อุปกรณ์การผลิตปิโตรเลียมที่มีเสียงดัง ได้แก่ เครื่องกำเนิดไฟฟ้าตั้งอยู่ในบริเวณเดียวกันและห่างจากพื้นที่ชุมชน นอกจากนี้ได้เลือกใช้เครื่องกำเนิดไฟฟ้าแบบเก็บเสียงมาใช้ในโครงการ เพื่อลดผลกระทบด้านเสียงในระยะผลิตปิโตรเลียมให้มากที่สุด	-

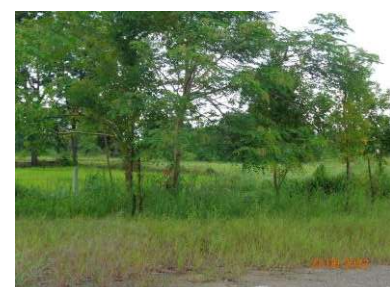
3. ปลุกต้นไม้บริเวณพื้นที่กันชนรอบฐานหลุมผลิต เพื่อลดผลกระทบด้านเสียงรบกวน	✓	ปฏิบัติตามมาตรการ โครงการได้ปลุกต้นไม้บริเวณพื้นที่กันชน เพื่อลดผลกระทบด้านเสียงรบกวน	-

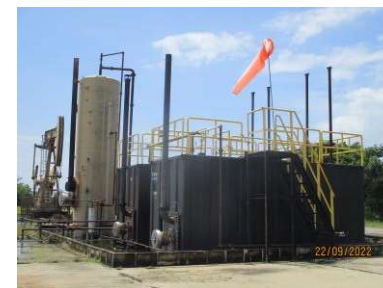
1.5 ทรัพยากรดิน คุณภาพน้ำใต้ดิน และคุณภาพน้ำ ผิวดิน	การผลิตปิโตรเลียมอาจทำให้มีกากของเสีย และน้ำเสียปนเปื้อนในช่วงที่มีฝนตก ซึ่งเมื่อถูกระบายออกสู่ภายนอกอาจทำให้ดินและแหล่งน้ำเกิดการปนเปื้อน	1. ติดตั้งอุปกรณ์การผลิตปิโตรเลียมที่มีความเสี่ยงต่อการปนเปื้อนน้ำมันหรือสารเคมีบนพื้นคอนกรีตบริเวณพื้นที่ฐานรองรับแท่นเจาะเดิม ซึ่งมีรางระบายน้ำล้อมรอบหรือวางบนวัสดุกันซึมส่วนล่างเก็บกักต่างๆ ต้องจัดให้มีคันคอนกรีตล้อมรอบโดยพื้นที่ภายในคันคอนกรีตต้องมีความจุเพียงพอที่สามารถกักเก็บของเหลวภายในถังกรณีเกิดเหตุถึงวิบัติ	☑	ปฏิบัติตามมาตรการ โครงการได้ติดตั้งและจัดวางอุปกรณ์การผลิตปิโตรเลียมบนพื้นคอนกรีตบริเวณพื้นที่ฐานรองรับแท่นเจาะเดิม จัดเตรียมภาชนะรองรับการหกหรือไหลของน้ำมันและสารเคมี รวมถึงจัดให้มีคันคอนกรีตที่มีความจุเพียงพอล้อมรอบถังกักเก็บ	-

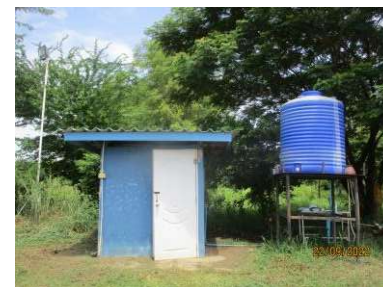
8. จัดให้มีห้องน้ำห้องส้วมที่ถูกต้องสุขลักษณะและเพียงพอกับจำนวนคนงานตามกฎหมายที่เกี่ยวข้อง และจัดให้มีการบำบัดน้ำเสียจากห้องน้ำห้องส้วมในพื้นที่ฐานหลุมผลิต	✓	ปฏิบัติตามมาตรการ โครงการจัดให้มีห้องน้ำ พร้อมบ่อเกรอะที่เพียงพอกับจำนวนผู้ปฏิบัติงาน โดยในกรณีที่ของเสียมีปริมาณมาก ผู้รับกำจัดของเสียในท้องถิ่นจะนำไปกำจัดที่ศูนย์จัดการขยะมูลฝอยเทศบาลเมืองวิเชียรบุรี	-

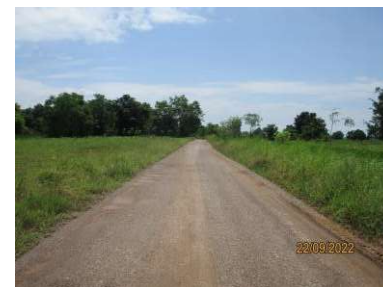
3. ควบคุมยานพาหนะให้มีน้ำหนัก น้ำหนักบรรทุกหรือน้ำหนักลงเพลา เป็นไปตามค่าที่กำหนดโดย หน่วยงานที่รับผิดชอบถนนแต่ละ ประเภท เพื่อลดความเสียหายของ ผิวจราจรและโครงสร้างของถนน	✓	ปฏิบัติตามมาตรการ มีการควบคุมรถบรรทุกไม่ให้ บรรทุกเกินปริมาณที่กำหนด ในกรณีที่เกิดความเสียหายต่อสภาพถนนจากกิจกรรมของโครงการนั้น โครงการจะทำการซ่อมแซมเพื่อไม่ให้เกิดอันตรายต่อ ผู้ใช้ถนน อย่างไรก็ตาม ถนนบริเวณด้านหน้าโครงการ อยู่ในสภาพที่ดีและพร้อมสำหรับการใช้งาน	-

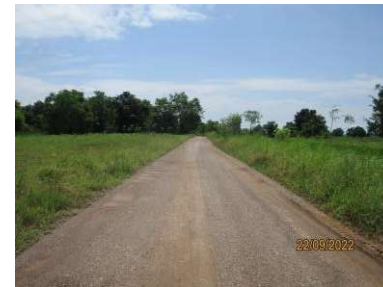
4. ทำการสำรวจและตรวจสอบสภาพถนน และหากพบว่ามีเศษวัสดุตกหล่นบนผิวทางจราจรต้องจัดให้มีเจ้าหน้าที่สำหรับเก็บกวาดทำความสะอาดถนนโดยทันที	✓	ปฏิบัติตามมาตรการ ถนนบริเวณด้านหน้าโครงการอยู่ในสภาพที่ดีและพร้อมสำหรับการใช้งาน ในกรณีที่เกิดความเสียหายต่อสภาพถนนจากกิจกรรมของโครงการนั้น โครงการจะทำการซ่อมแซมเพื่อไม่ให้เกิดอันตรายต่อผู้ใช้ถนน นอกจากนี้ โครงการจัดให้มีเจ้าหน้าที่สำหรับเก็บกวาดถนนในกรณีที่เศษวัสดุร่วงหล่นระหว่างการขนส่ง	-

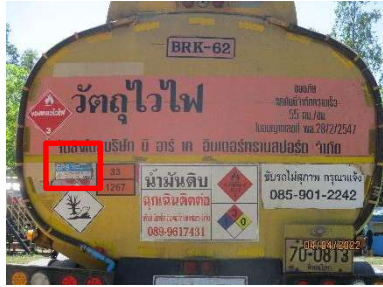
6. ติดตั้งอุปกรณ์ระบุตำแหน่งด้วยดาวเทียม (GPS) ที่รถบรรทุกน้ำมันทุกคัน โดยรถบรรทุกน้ำมันทุกคันจะต้องได้รับอนุญาตจากกรมการขนส่งทางบกให้เป็นรถขนส่งเชื้อเพลิงโดยเฉพาะ และต้องติดตั้งอุปกรณ์ความปลอดภัย หรืออุปกรณ์ป้องกันเหตุฉุกเฉินพื้นฐานตามกฎหมายเกี่ยวกับการขนส่งน้ำมัน	✓	ปฏิบัติตามมาตรการ มีการว่าจ้างบริษัท ไฟแลบขนส่ง (ประเทศไทย) จำกัด บริษัท บี อาร์ เค อินเตอร์ ทราฟฟิก จำกัด และบริษัทร่วมขนส่งศรีฉวีพันธ์ โลจิสติกส์ จำกัด เป็นผู้ขนส่งปิโตรเลียมจากฐานผลิตไปยังโรงกลั่นน้ำมันบางจาก โดยรถขนส่งน้ำมันทุกคันได้รับการตรวจสอบและได้รับอนุญาตจากกรมการขนส่งทางบกให้ใช้เป็นรถขนส่งเชื้อเพลิงโดยเฉพาะ และมีการติดตั้งอุปกรณ์ระบุตำแหน่งด้วยดาวเทียม (GPS) และอุปกรณ์ความปลอดภัย เช่นถังดับเพลิงมือถือไว้ที่รถขนส่งน้ำมันทุกคัน	-

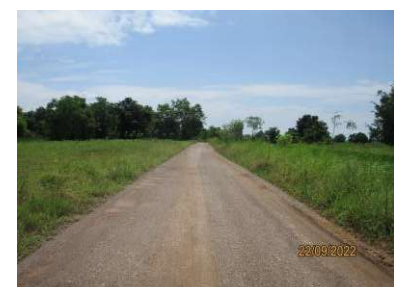
8. หากพบว่าถนนมีการชำรุดเสียหาย จากการขนส่งของโครงการ ให้ทำ การปรับปรุงแก้ไขให้อยู่ในสภาพที่ ใช้งานได้เหมือนเดิม	☑	ปฏิบัติตามมาตรการ มีการควบคุมรถบรรทุกไม่ให้ บรรทุกวัสดุเกินน้ำหนักที่กำหนด ในกรณีที่เกิด ความเสียหายต่อสภาพถนนจากกิจกรรมของโครงการนั้น โครงการจะทำการซ่อมแซมเพื่อไม่ให้เกิดอันตราย ต่อผู้ใช้ถนน อย่างไรก็ตาม ถนนบริเวณด้านหน้า โครงการอยู่ในสภาพที่ดีและพร้อมสำหรับการใช้งาน	-

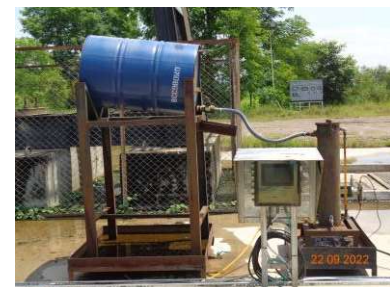
4. การใช้งานสารเคมีต่างๆ ในการผลิต ปิโตรเลียม (ถ้ามี) ต้องวางอยู่บน ลานคอนกรีตที่มีคันหรือรางระบาย น้ำล้อมรอบหรือวัสดุกันซึมเสมอ เพื่อจำกัดการแพร่กระจายและ การซึมผ่านลงสู่ใต้ดินกรณีเกิด การรั่วไหล	✓	ปฏิบัติตามมาตรการ โดยได้มีการจัดวางถังสารเคมีบน พื้นคอนกรีต และจัดให้มีภาชนะรองที่มีความจุเพียงพอ เพื่อป้องกันการรั่วไหลลงสู่ใต้ดิน	-

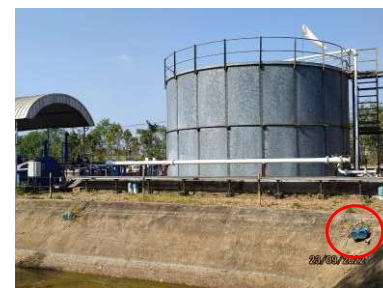
<p>(L44-C)</p>

<p>(WB-1 Deep)</p>
		5. จัดให้มีรั้วระบายน้ำจากบริเวณพื้นที่วางถังเก็บน้ำจากกระบวนการผลิตไปยังบ่อคอนกรีตขนาด 4,150 บาร์เรล สำหรับพื้นที่หลุมอัดกลับน้ำ L44-C และขนาด 3,434 บาร์เรล สำหรับพื้นที่หลุมอัดกลับน้ำ WB-1 Deep	✓	ปฏิบัติตามมาตรการ โดยจัดสร้างระบบระบายน้ำจากบริเวณพื้นที่ถังเก็บน้ำจากกระบวนการผลิตไปยังบ่อคอนกรีตในพื้นที่หลุมอัดกลับน้ำเพื่อป้องกันการรั่วไหลสู่ดินและน้ำใต้ดิน	-

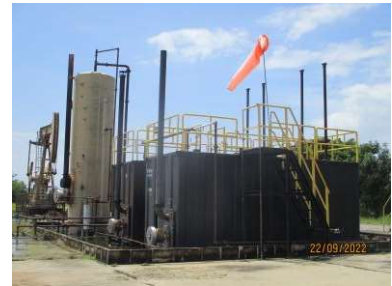
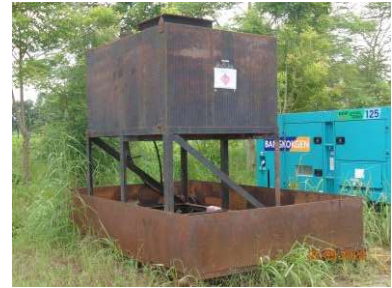
5. จัดวางถังเก็บน้ำมันดิบ และน้ำมัน เชื้อเพลิงบนพื้นคอนกรีตที่มีคั่นกัน ล้อมรอบซึ่งมีขนาดเพียงพอที่จะ เก็บน้ำมันดิบ และน้ำมันเชื้อเพลิง ได้เท่ากับปริมาณความจุของถังใบ ใหญ่ที่สุดภายในคั่นกัน	✓	ปฏิบัติตามมาตรการ โดยได้จัดสร้างคั่นกันรอบบริเวณ ถังเก็บน้ำมันดิบเป็นคั่นคอนกรีต และวางถังน้ำมัน เชื้อเพลิงภายในถาดรองที่มีความจุเพียงพอ เพื่อป้องกัน การรั่วไหลสู่ดิน และน้ำใต้ดิน	-
