บทที่ 1

บทนำ

ชื่อโครงการ : โครงการ JW STATION@RAMINTRA

โครงการได้นำเสนอรายงานผลการปฏิบัติตามมาตรการฯ ครั้งสุดท้ายเมื่อ : ช่วงเดือนมกราคม - มิถุนายน 2564)

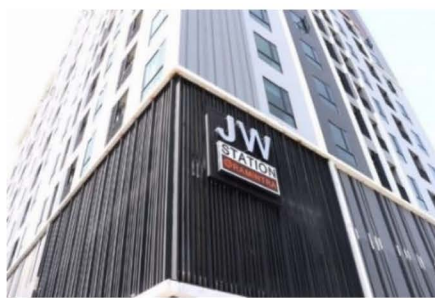
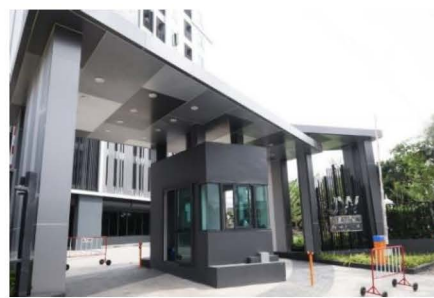
ภาพที่ 1-2 สภาพโครงการในปัจจุบัน

ปัจจุบันโครงการมีการเปิดใช้อาคารอย่างเต็มรูปแบบ รวมไปถึงมีการใช้งานระบบสาธารณูปโภคทั้งหมด เช่น ระบบน้ำประปา ระบบดับเพลิง ระบบบำบัดน้ำเสีย และระบบอื่นๆ
