บทที่ 1

รายละเอียดโครงการ

1.1 ความเป็นมาในการจัดทำรายงานการประเมินผลกระทบสิ่งแวดล้อม

โครงการเอสต้า รามอินทรา (ปัจจุบันรู้จักในนาม เอสต้า บลิซ) เป็นโครงการประเภทอาคารชุดพักอาศัยขนาด 8 ชั้น จำนวน 3 อาคาร แต่ละอาคารมีความสูง 22.60 เมตร (วัดจากระดับพื้นดินถึงระดับพื้นดาดฟ้า) มีห้องชุดพักอาศัยรวมทั้งสิ้น 632 ห้อง และร้านค้า 2 ร้าน พร้อมระบบสาธารณูปโภคต่างๆ และที่จอดรถยนต์ 220 คัน โดยมีพื้นที่ใช้สอยอาคารรวมทุกชั้น 29,040.85 ตารางเมตร ตั้งอยู่ที่ถนนรามอินทรา (ระหว่างซอยรามอินทรา 88 และ 90) แขวงมีนบุรี เขตมีนบุรี กรุงเทพมหานคร ก่อสร้างบนแปลงที่ดินจำนวน 1 แปลง พื้นที่ 6-0-66 ไร่ หรือ 9,864 ตารางเมตร ทั้งนี้ โครงการเข้าข่ายที่จะต้องศึกษาและจัดทำรายงานการประเมินผลกระทบสิ่งแวดล้อม (EIA) ในชั้นของการขออนุญาตก่อสร้าง ตามประกาศกระทรวงทรัพยากรธรรมชาติและสิ่งแวดล้อม เรื่อง กำหนดประเภทและขนาดของโครงการหรือกิจการซึ่งต้องจัดทำรายงานการประเมินผลกระทบสิ่งแวดล้อม และหลักเกณฑ์ วิธีการ ระเบียบปฏิบัติ และแนวทางการจัดทำรายงานการประเมินผลกระทบสิ่งแวดล้อม พ.ศ. 2555 ที่กำหนดให้อาคารอยู่อาศัยรวมตามกฎหมายว่าด้วยการควบคุมอาคาร ที่มีจำนวนห้องพักตั้งแต่ 80 ห้องขึ้นไป หรือมีพื้นที่ใช้สอยตั้งแต่ 4,000 ตารางเมตรขึ้นไป ต้องจัดทำรายงานการประเมินผลกระทบสิ่งแวดล้อม เสนอต่อสำนักงานนโยบายและแผนทรัพยากรธรรมชาติและสิ่งแวดล้

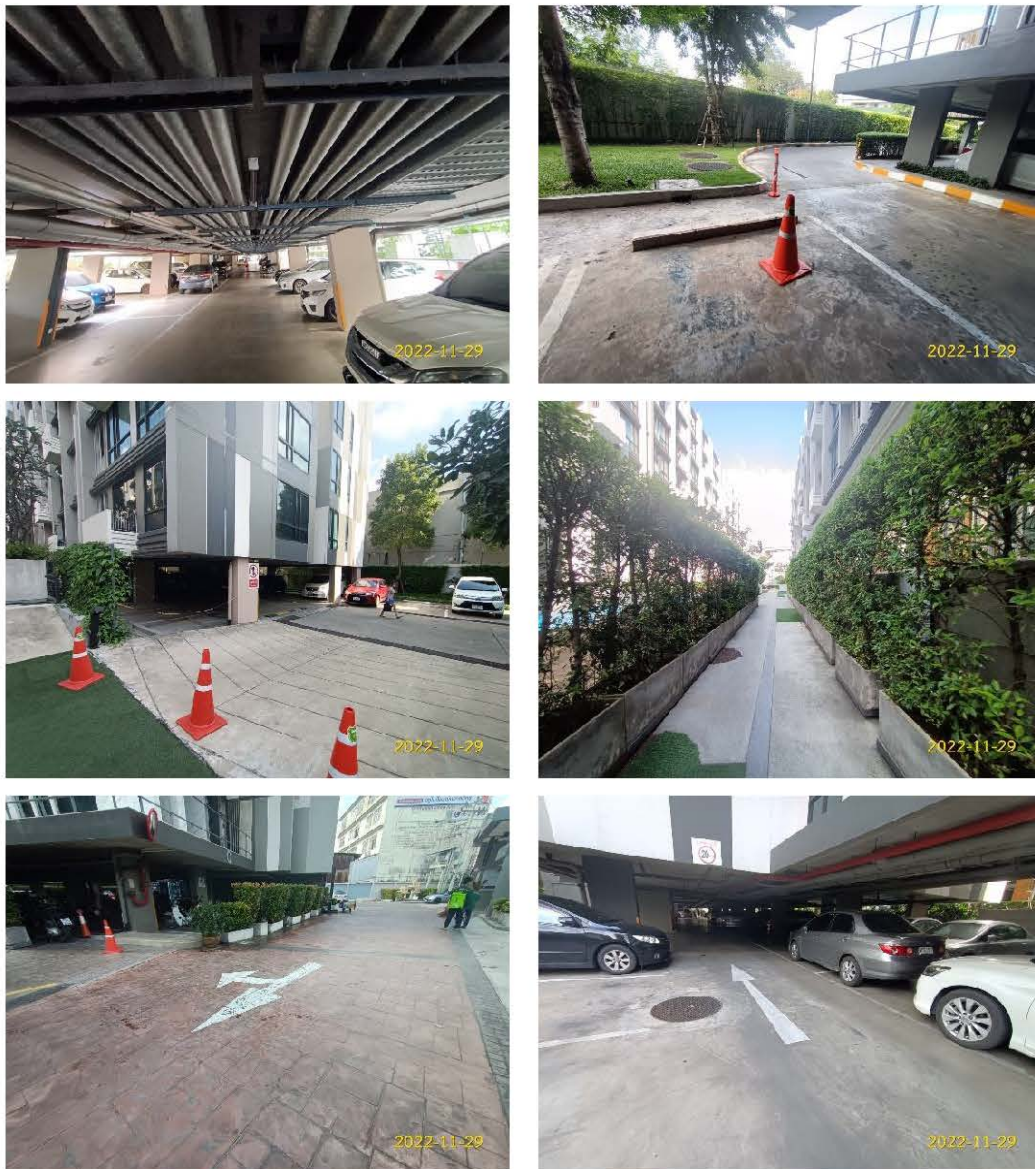
ภาพที่ 1.3.3-2 ถนน ระบบการจราจร และที่จอดรถยนต์ ปัจจุบัน

จากการสำรวจเบื้องต้น ณ วันที่เข้าไปสำรวจสภาพปัจจุบันของโครงการพบว่าระบบจราจรและลานจอดรถของโครงการได้รับการจัดสร้างตามรายละเอียดโครงการที่เสนอไว้ในรายงานการประเมินผลกระทบสิ่งแวดล้อมเป็นส่วนใหญ่ เว้นแต่ทางเข้าโครงการที่มีการเลื่อนจากบริเวณด้านหน้าของอาคาร A เป็นด้านหน้าของอาคาร C ทั้งนี้รูปแบบลักษณะของทางเข้าเป็นไปตามข้อกำหนดในรายงานการประเมินผลกระทบสิ่งแวดล้อมทุกประการ

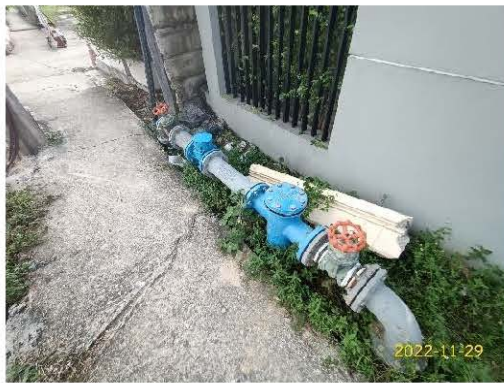
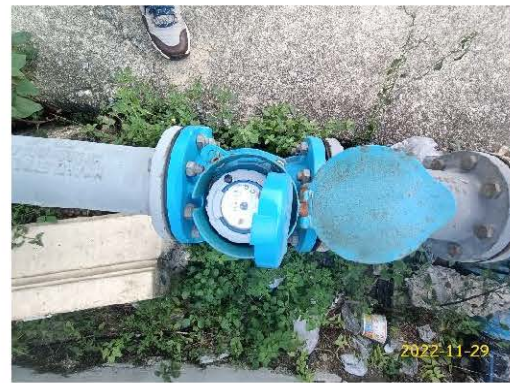
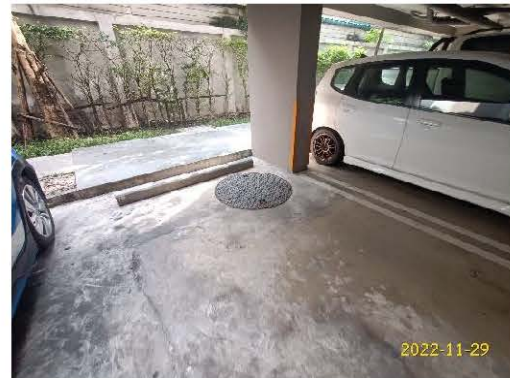
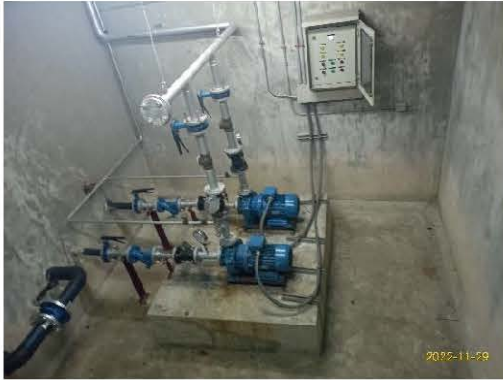
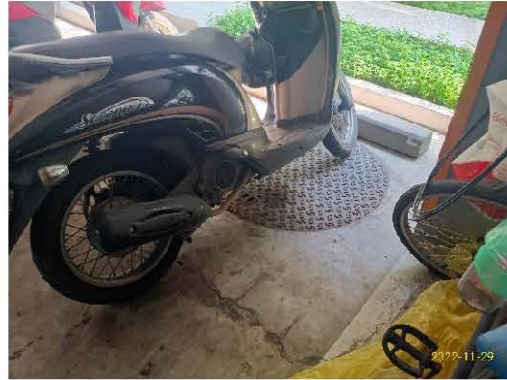
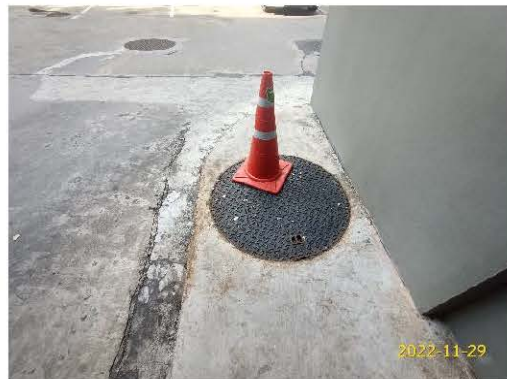
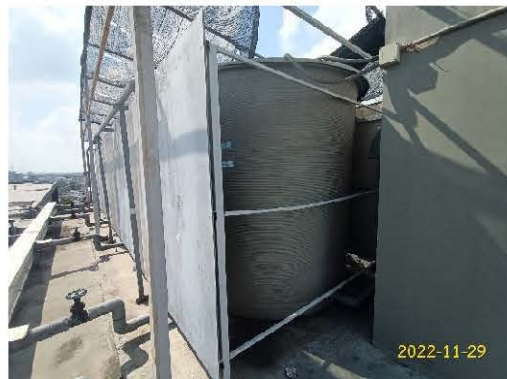
ภาพที่ 1.3.4-2 ระบบน้ำใช้

จากการตรวจสอบเอกสารและสำรวจเบื้องต้น ณ วันที่เข้าไปสำรวจสภาพปัจจุบันของโครงการพบว่า ปัจจุบันโครงการมีความต้องการน้ำใช้เฉลี่ย 140 ลูกบาศก์เมตร/วัน โดยน้ำใช้ทั้งหมดได้รับความอนุเคราะห์มาจากการประปานครหลวง สำนักงานประปาสาขาสาขามินบุรี ทั้งนี้เมื่อเปรียบเทียบความต้องการน้ำใช้ปัจจุบันกับความต้องการน้ำจากการประเมิน (การประเมินอยู่ที่ 466.01 ลูกบาศก์เมตร/วัน) พบว่าความต้องการน้ำใช้ปัจจุบันมีปริมาณต่ำกว่าค่าที่ได้จากคาดการณ์ ด้วยเพราะจำนวนผู้พักอาศัยมีปริมาณต่ำกว่าที่ได้รับการประเมิน สำหรับการดำเนินงานของระบบสำรองน้ำใช้และระบบจ่ายน้ำ จากการสอบถามเจ้าหน้าที่และประเมินด้วยสายตาเบื้องต้นพบว่าระบบดังกล่าวได้รับการก่อสร้างและติดตั้งได้แตกต่างจากรายละเอียดในรายงานการประเมินผลกระทบสิ่งแวดล้อมอย่างมีนัยสำคัญ (เครื่องจักรที่ใช้ในระบบประปามีความสอดคล้องต่อวิธีการทำงานที่ระบุในรายงานฯ) โดยสรุปผลการดำเนินการส่วนใหญ่เป็นจริงตามที่ได้ระบุในรายงานการประเมินผลกระทบสิ่งแวดล้อม

มิเตอร์น้ำประปา

ระบบจ่ายน้ำอาคาร A

ระบบจ่ายน้ำอาคาร B

ระบบจ่ายน้ำอาคาร C

ระบบจ่ายน้ำชั้นดาดฟ้า

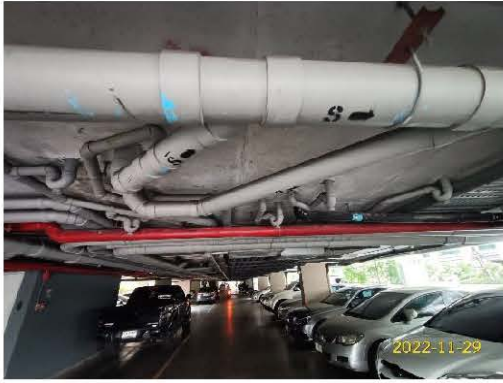
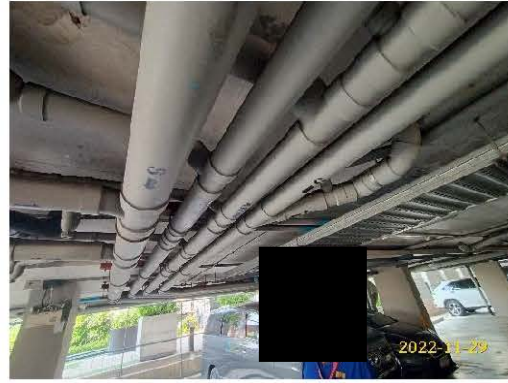
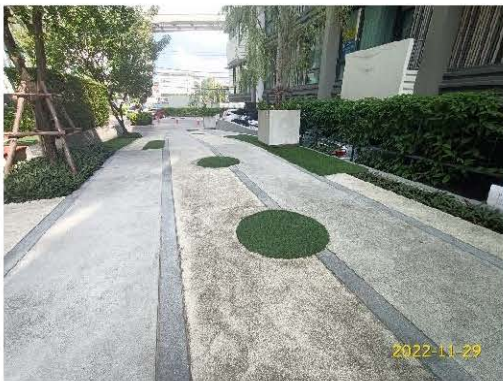
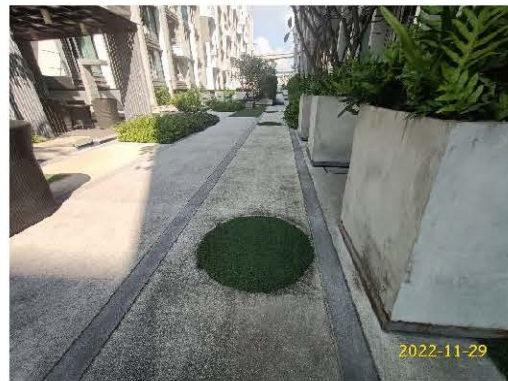
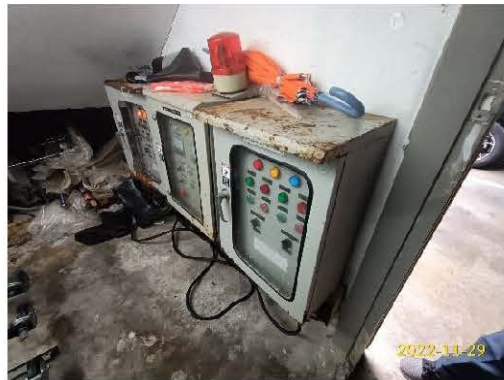
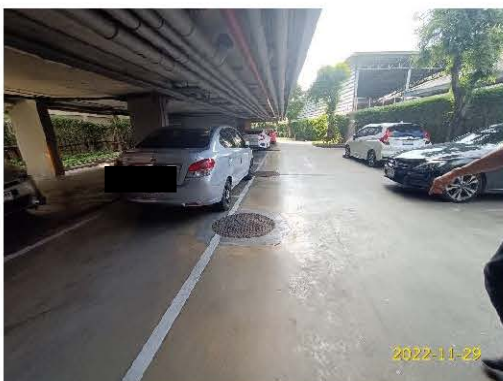
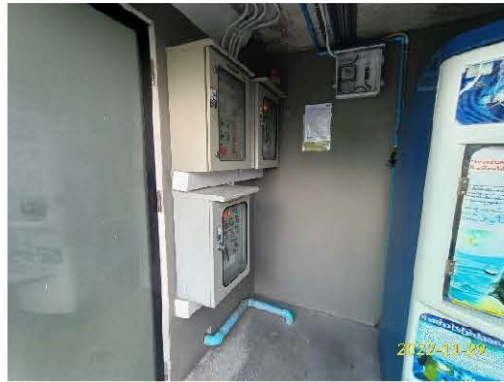
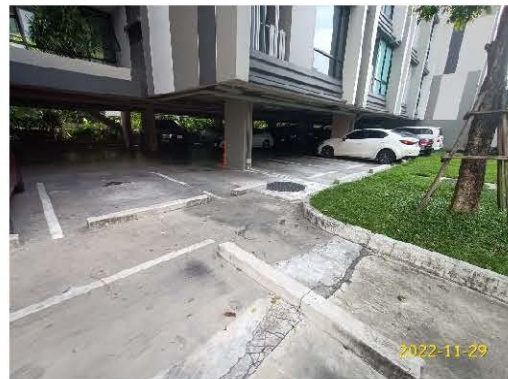
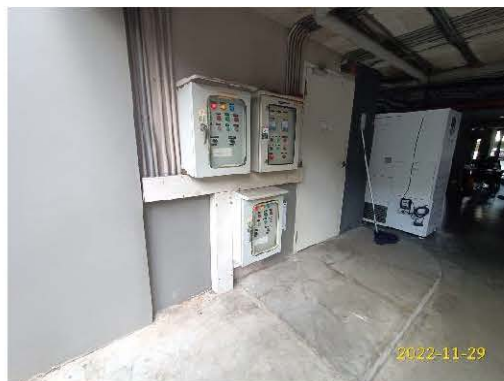
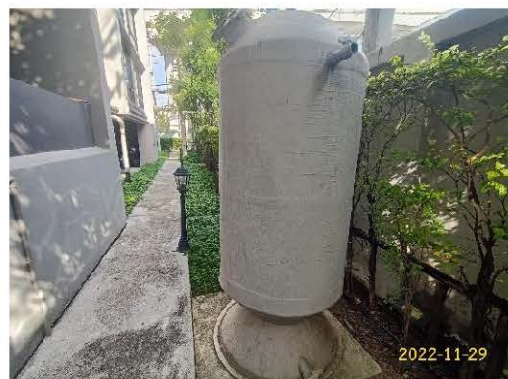
ภาพที่ 1.3.5-2 ระบบบำบัดน้ำเสีย

จากการตรวจสอบเอกสารและสำรวจเบื้องต้น ณ วันที่เข้าไปสำรวจสภาพปัจจุบันของโครงการพบว่า ปัจจุบันโครงการมีการก่อเกิดน้ำเสียเฉลี่ย 110 ลูกบาศก์เมตร/วัน โดยน้ำเสียทั้งหมดเกิดจากกิจกรรมภายในพื้นที่โครงการ ซึ่งเมื่อเปรียบเทียบกับปริมาณน้ำเสียที่ได้จากการประเมิน (การประเมินอยู่ที่ 365.29 ลูกบาศก์เมตร/วัน) พบว่า ปัจจุบันปริมาณน้ำเสียที่ก่อเกิดยังคงต่ำกว่าค่าที่ได้จากการคาดการณ์ ด้วยเพราะจำนวนผู้พักอาศัยมีจำนวนต่ำกว่าที่ได้รับการประเมิน สำหรับการบำบัดน้ำเสียที่เกิดขึ้นนั้น ตามรายละเอียดโครงการที่ได้เสนอไว้ในรายงานการประเมินผลกระทบสิ่งแวดล้อมระบุว่า “โครงการต้องมีระบบบำบัดน้ำเสียจำนวน 2 ระบบ/อาคาร” ทั้งนี้โครงการมีระบบบำบัดน้ำเสียครบถ้วนทั้ง 6 ระบบ ซึ่งส่วนใหญ่มีตำแหน่งที่ตั้งสอดคล้องต่อละเอียดโครงการอย่างสมบูรณ์ อนึ่งระบบกำจัดผลพลอยได้ เครื่องจักร และการบริหารจัดการ ของทั้ง 6 ระบบ มิได้มีความแตกต่างจากที่ระบุไว้อย่างมีนัยสำคัญ โดยสรุปผลการดำเนินการส่วนใหญ่เป็นจริงตามที่ได้ระบุในรายงานการประเมินผลกระทบสิ่งแวดล้อม

ระบบท่อรวบรวมน้ำเสีย

ระบบบำบัดน้ำเสียอาคาร A

ระบบบำบัดน้ำเสียอาคาร B

ระบบบำบัดน้ำเสียอาคาร B (ต่อ)

ระบบบำบัดน้ำเสียอาคาร C

ระบบกำจัด Aerosol/ระบบกำจัดมีเทน

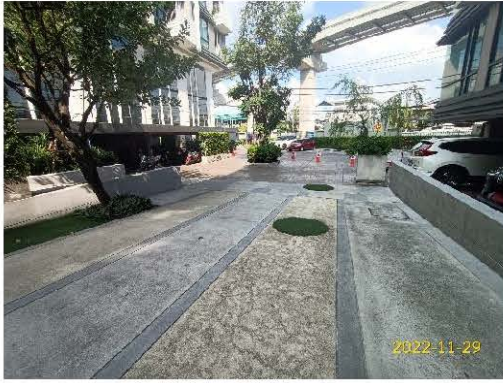
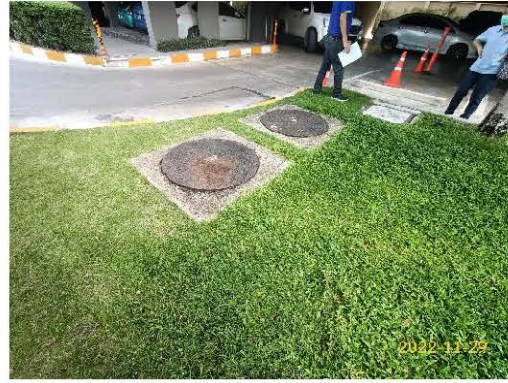
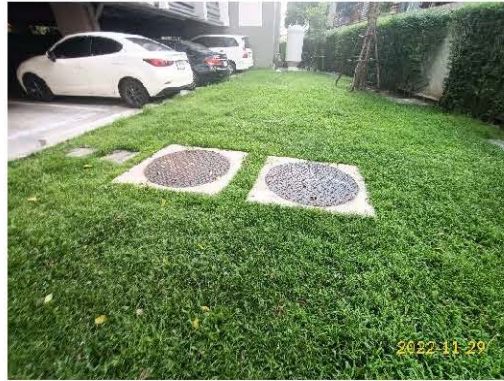
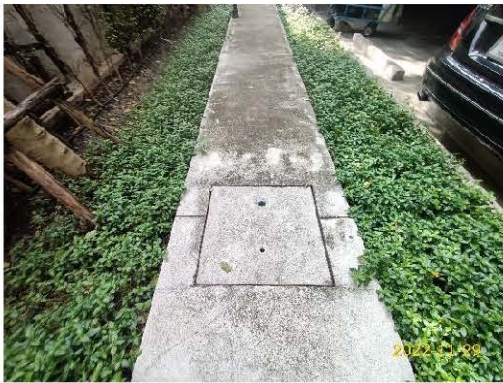
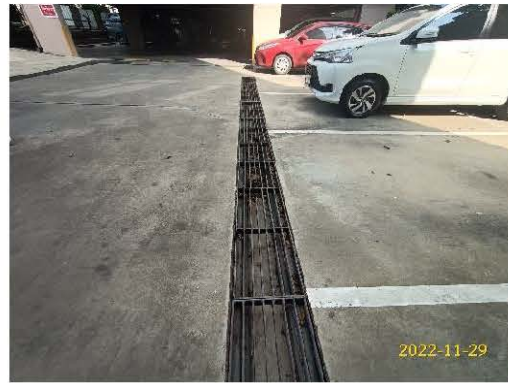
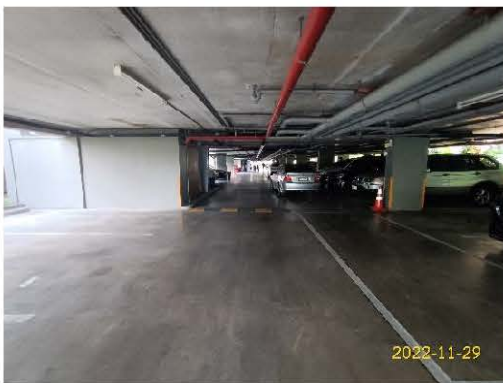
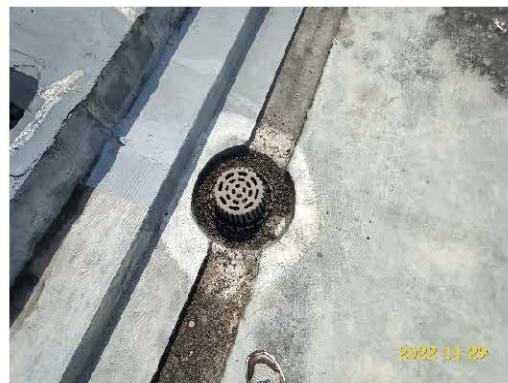
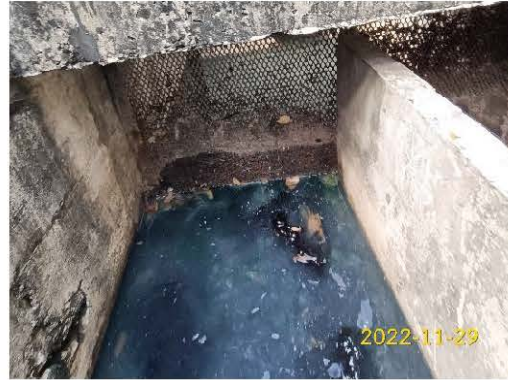
ภาพที่ 1.3.6-1 ระบบระบายน้ำและการป้องกันน้ำท่วม

จากการสำรวจเบื้องต้น ณ วันที่เข้าไปสำรวจสภาพปัจจุบันของโครงการพบว่า ปัจจุบันรูปแบบของระบบระบายน้ำและการป้องกันน้ำท่วมของโครงการ มีคุณสมบัติและลักษณะที่สอดคล้องต่อรายละเอียดโครงการที่เสนอไว้ในรายงานการประเมินผลกระทบสิ่งแวดล้อมอย่างมีนัยสำคัญ โดยลักษณะเบื้องต้นที่บ่งชี้ความเป็นจริงดังกล่าวประกอบด้วย ลักษณะและรูปแบบของฝาท่อระบายน้ำ แนวท่อระบายน้ำ และท่อระบายน้ำ ทั้งนี้นับแต่ก่อตั้งโครงการมาปัญหาน้ำท่วมขังภายในพื้นที่โครงการยังไม่มีเคยเกิดขึ้นแต่อย่างใด โดยสรุปผลการดำเนินการส่วนใหญ่เป็นจริงตามที่ได้ระบุในรายงานการประเมินผลกระทบสิ่งแวดล้อม

ระบบระบายน้ำเสีย

ระบบระบายน้ำฝน

บ่อพักน้ำสุดท้าย

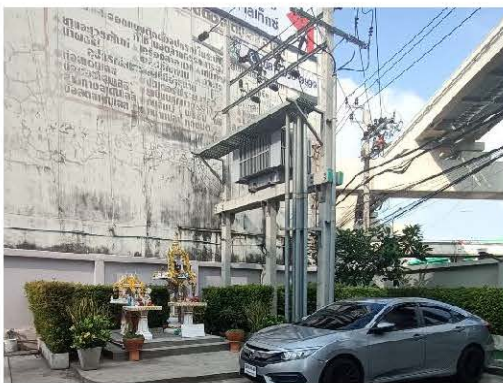
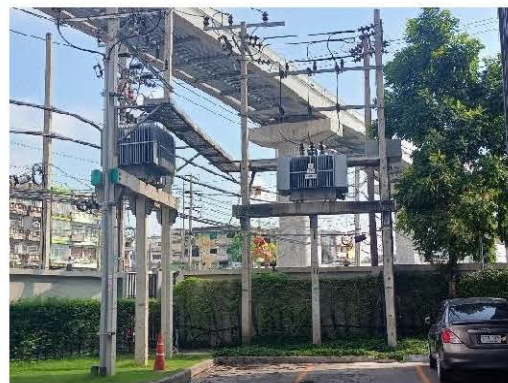
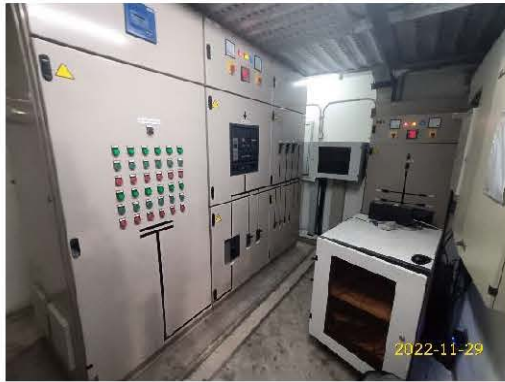
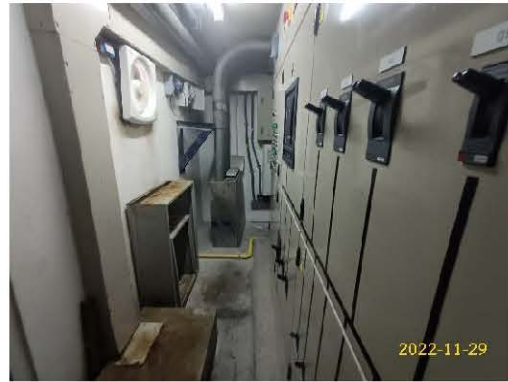
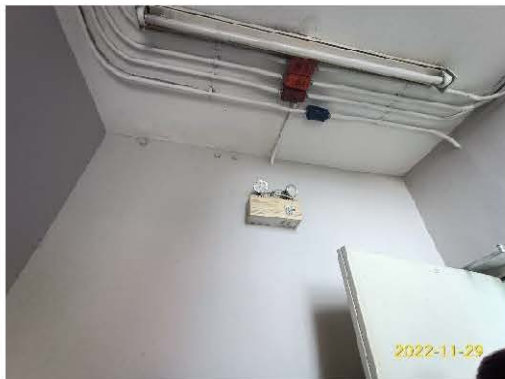
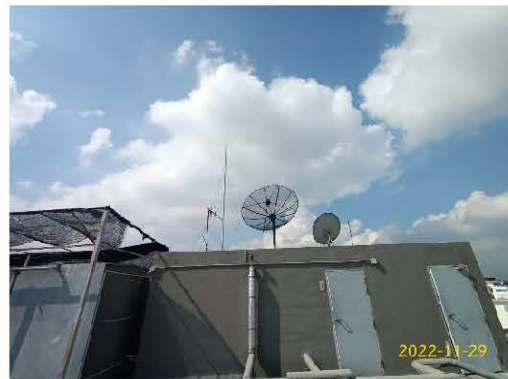
ภาพที่ 1.3.8-1 ระบบไฟฟ้า

จากการสำรวจเบื้องต้น ณ วันที่เข้าไปสำรวจสภาพปัจจุบันของโครงการพบว่า ปัจจุบันโครงการมีระบบไฟฟ้าอยู่ 3 ระบบ คือ ระบบไฟฟ้าหลัก ระบบไฟฟ้าฉุกเฉิน และระบบป้องกันฟ้าผ่า โดย ระบบไฟฟ้าหลัก จะรับกระแสไฟฟ้ามาจากการการไฟฟ้านครหลวง (กฟน.) เขตมีนบุรี ผ่าน Transformer จำนวน 1 ชุด/อาคาร ส่วนระบบไฟฟ้าฉุกเฉิน โครงการจัดให้มีเครื่องมือสำรองไฟฟ้าฉุกเฉินกระจายทั่วทุกบริเวณ และระบบป้องกันฟ้าผ่า ได้มีการติดตั้งหลักล่อฟ้าเป็นระบบดั้งเดิม ประกอบด้วย หลักล่อฟ้า สายล่อฟ้า สายตัวนำ สายตัวนำลงดิน และหลักสายดิน ทั้งนี้ระบบไฟฟ้างดกล่าว ปัจจุบันมีการทำงานอย่างมีประสิทธิภาพสามารถรองรับการใช้งานของผู้พักอาศัยได้อย่างเพียงพอ รวมไปถึงมีการบำรุงรักษาระบบและทดสอบระบบเป็นประจำ ทำให้โดยสรุปผลการดำเนินการส่วนใหญ่เป็นจริงตามที่ได้ระบุในรายงานการประเมินผลกระทบสิ่งแวดล้อม

หม้อแปลงไฟฟ้า

MDB

ระบบไฟฟ้าฉุกเฉิน

ระบบป้องกันฟ้าผ่า

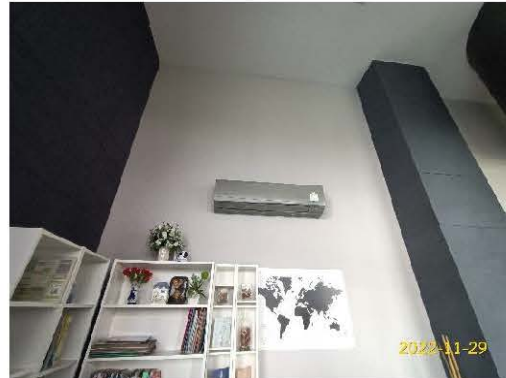
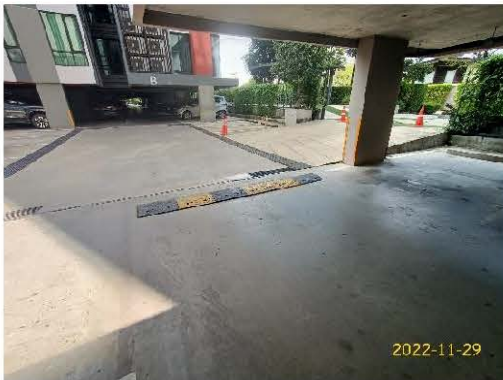
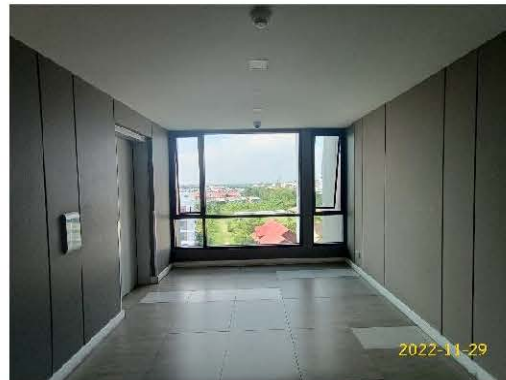
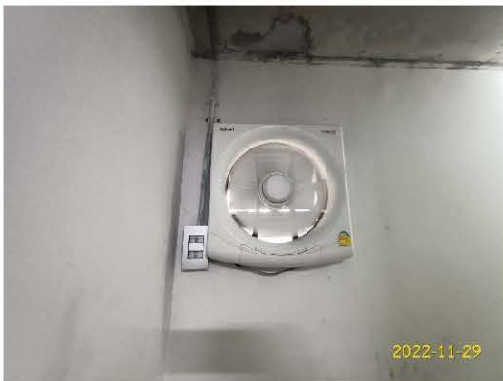
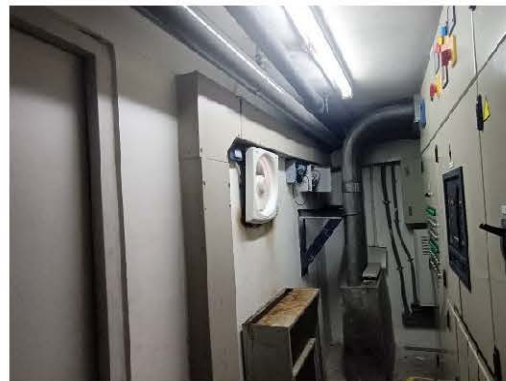
ภาพที่ 1.3.9-1 ระบบปรับอากาศและการระบายอากาศ

จากการสำรวจเบื้องต้น ณ วันที่เข้าไปสำรวจสภาพปัจจุบันของโครงการพบว่า ปัจจุบันโครงการมีระบบปรับอากาศแบบระบายอากาศแยกส่วน (Air Cooled Split Type) ติดตั้งบริเวณสำนักงานนิติบุคคล ห้องออกกำลังกาย และห้องพักอาศัย ซึ่งปัจจุบันระบบดังกล่าวมีการทำงานอย่างมีประสิทธิภาพ สำหรับระบายอากาศของโครงการสามารถแบ่งออกเป็น 2 วิธี ได้แก่ การระบายอากาศโดยวิธีธรรมชาติ และการระบายอากาศโดยวิธีกล ซึ่งระบบดังกล่าวโครงการได้ออกแบบและติดตั้งตามมาตรฐานและกฎหมายที่เกี่ยวข้อง โดยปัจจุบันระบบดังกล่าวมีการ

ระบบปรับอากาศ

การระบายอากาศแบบธรรมชาติ

การระบายอากาศแบบวิธีกล

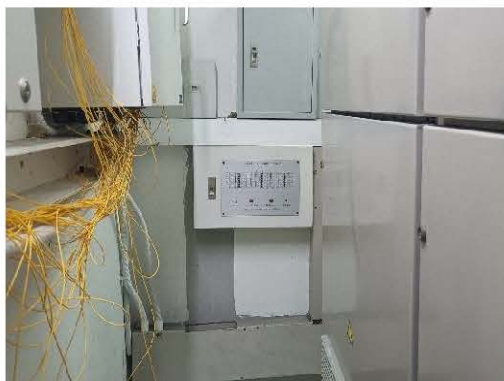
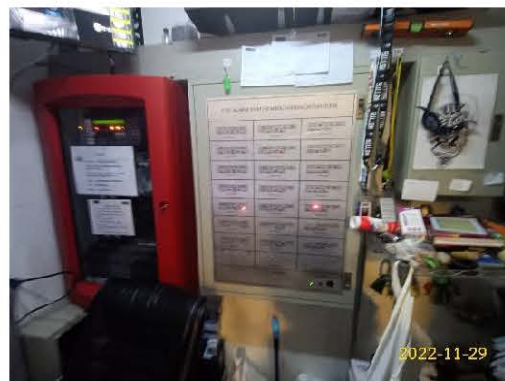
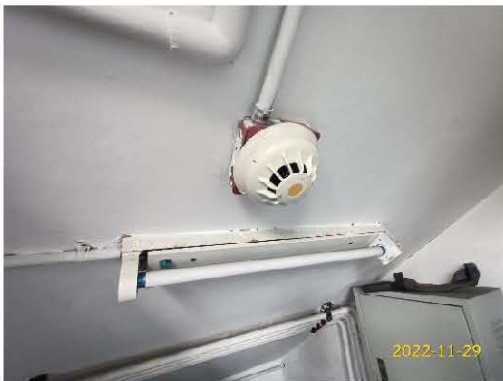
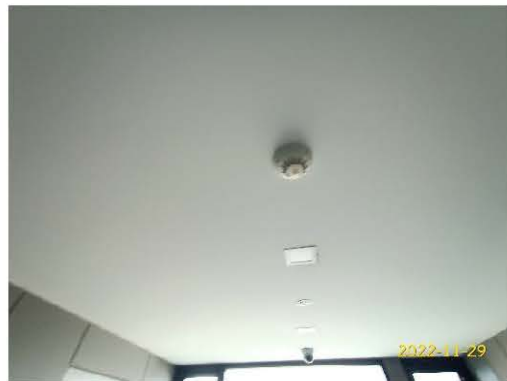
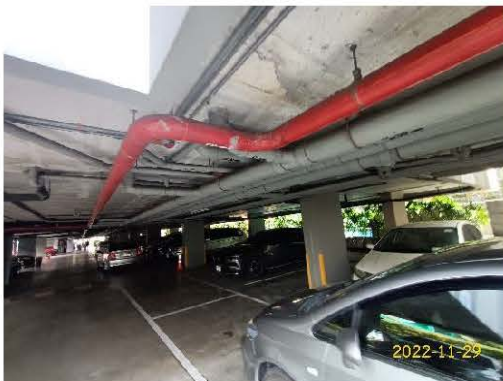
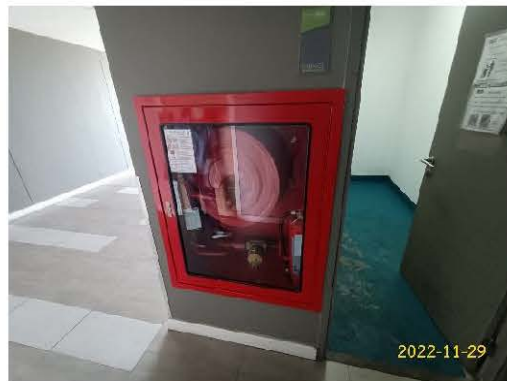
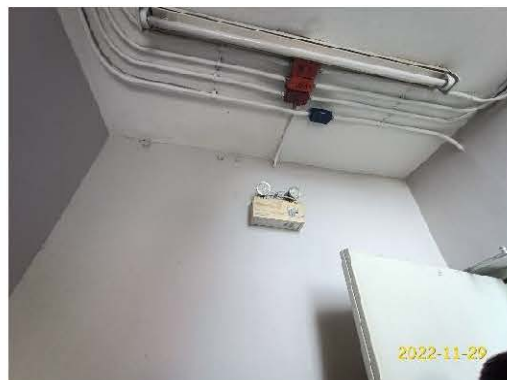
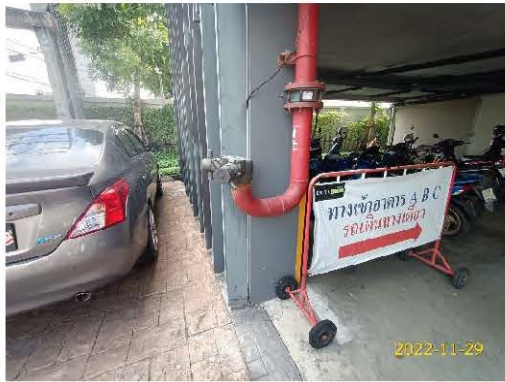
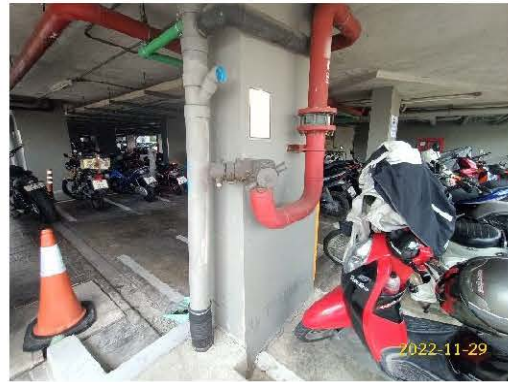
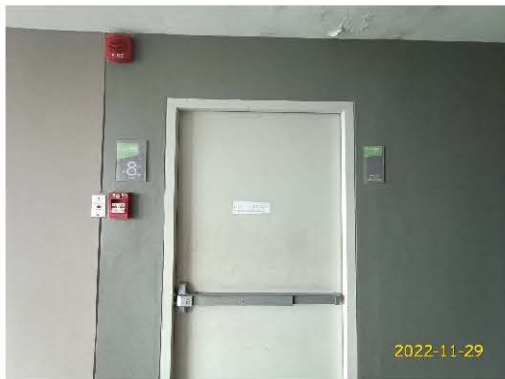
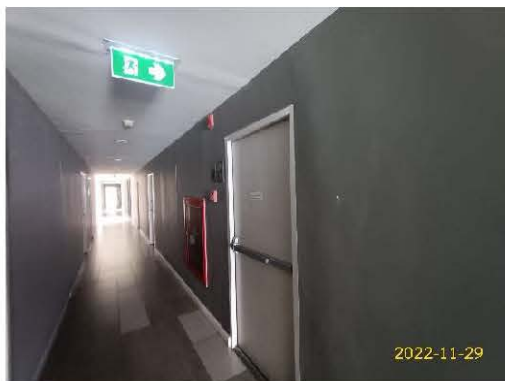
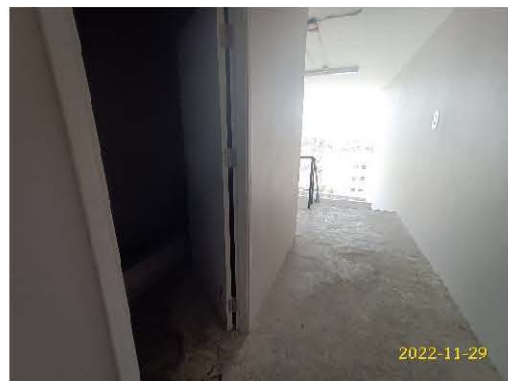
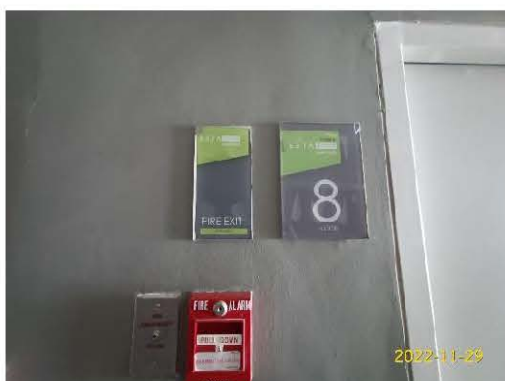
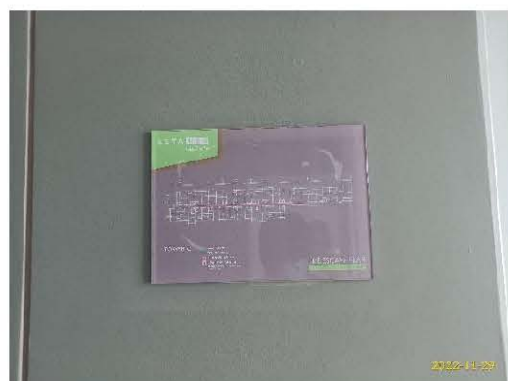
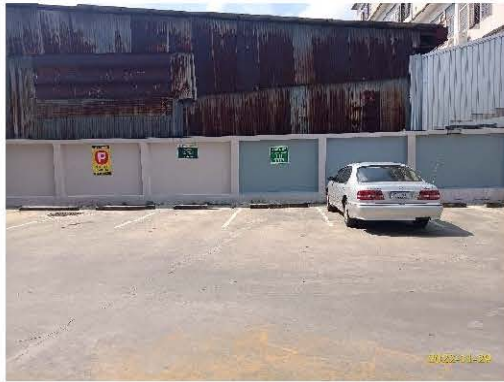
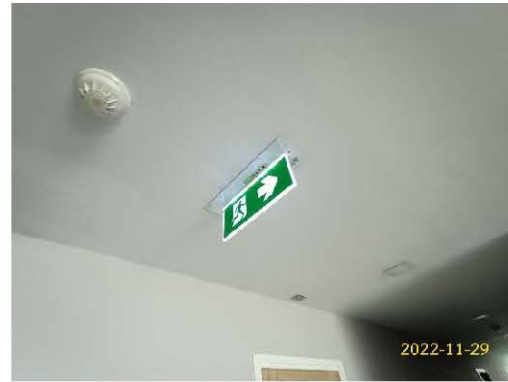
ภาพที่ 1.3.10-1 ระบบป้องกันอัคคีภัย

จากการสำรวจเบื้องต้น ณ วันที่เข้าไปสำรวจสภาพปัจจุบันของโครงการพบว่า ปัจจุบันโครงการมีระบบป้องกันอัคคีภัย ที่ประกอบไปด้วยระบบท่อเย็น ตู้เก็บสายฉีดน้ำดับเพลิงพร้อมอุปกรณ์ และระบบเตือนอัคคีภัย อีกทั้งยังมีกิจกรรมอื่นๆ ที่สนับสนุนประสิทธิภาพของการป้องกันอัคคีภัยเช่น การสำรองน้ำดับเพลิง ระบบทางหนีไฟ และแผนป้องกันอัคคีภัย ซึ่งระบบดังกล่าว โครงการได้ออกแบบและก่อสร้างตามแบบที่ระบุในรายงานการประเมินผลกระทบสิ่งแวดล้อมทุกประการ ซึ่งครอบคลุมกฎหมายที่เกี่ยวข้อง โดยปัจจุบันระบบดังกล่าวมีการทำงานอย่างมีประสิทธิภาพและมีการตรวจสอบ/บำรุงรักษาเป็นประจำ โดยสรุปผลการดำเนินการส่วนใหญ่เป็นจริงตามที่ได้ระบุในรายงานการประเมินผลกระทบสิ่งแวดล้อม

แผงควบคุมระบบสัญญาณแจ้งเหตุเพลิงไหม้

ชุดกดแจ้งเหตุแบบใช้มือ

อุปกรณ์ส่งสัญญาณเตือนไฟไหม้

เครื่องตรวจจับควัน/ความร้อน

ท่อยื่น

ตู้หัวฉีดน้ำดับเพลิง

ไฟฉุกเฉิน

หัวรับน้ำดับเพลิงนอกอาคาร

บันไดหนีไฟ

ป้ายบอกชั้นและแผนผังอาคาร

จุดรวมพล

ป้ายบอกทางหนีไฟ
