ผลการปฏิบัติตามมาตรการป้องกัน  
และแก้ไขผลกระทบสิ่งแวดล้อม

## บทที่ 2

### ผลการปฏิบัติตามมาตรการป้องกันและแก้ไขผลกระทบสิ่งแวดล้อม

รายงานผลการปฏิบัติตามมาตรการป้องกันและแก้ไขผลกระทบสิ่งแวดล้อม และมาตรการติดตามตรวจสอบผลกระทบสิ่งแวดล้อม (ระยะดำเนินการ)  
โครงการโรงงานผลิตเหล็กแท่งและผลิตภัณฑ์เหล็กที่ผลิตจากเหล็กถลุง ของบริษัท หยงซิง สตีล (ไทยแลนด์) จำกัด ระหว่างเดือนกรกฎาคม ถึง ธันวาคม 2565

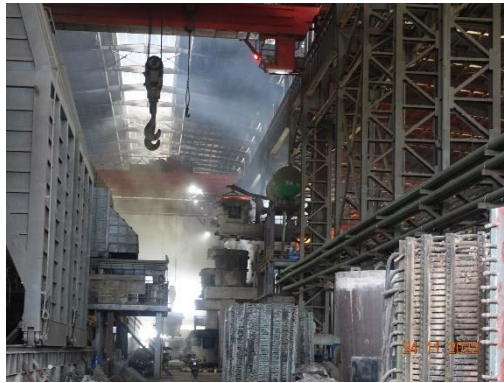
(2) เตาอุ่นน้ำเหล็ก (LF)

8) กำหนดให้มีระยะถอยร่นทางด้านที่ติดกับทางสาธารณะประโยชน์และ คลองสมบูรณ์ (คลองโสม) ไม่น้อยกว่า 6 เมตร จากขอบเขตพื้นที่ โครงการและให้สอดคล้องตามที่กฎหมายกำหนด	- ปฏิบัติตามมาตรการ	- ไม่พบ	-
<b>2. คุณภาพอากาศ</b> 1) ติดตั้งระบบรวบรวมฝุ่นหรือฟุ้งอากาศร้อนที่เกิดขึ้นจากกระบวนการ ผลิตเข้าสู่ระบบดักฝุ่นแบบถุงกรอง รายละเอียดดังนี้ (1) ติดตั้ง Canopy Hood เหนือเตาหลอมแบบเหนี่ยวนำไฟฟ้า (Induction Furnace; LF) แต่ละชุด (2) ออกแบบให้เตาหลอมแบบอาร์คไฟฟ้า (Electric Arc Furnace; EAF) และเตาอุ้มน้ำเหล็ก (Ladle Furnace; LF) มีลักษณะการทำงาน ที่เป็นระบบปิดและออกแบบให้มีท่อดูดอากาศเชื่อมกับเตาโดยตรงเพื่อ รวบรวมฝุ่นละอองที่เกิดขึ้น	- โครงการมีการติดตั้งระบบรวบรวมฝุ่นที่เกิดจากกระบวนการ ผลิตเข้าสู่ระบบดักกรองฝุ่นแบบถุงกรอง และมีการ ติดตั้ง Canopy hood เหนือเตาหลอมแบบเหนี่ยวนำไฟฟ้า ของแต่ละชุด นอกจากนี้ทางโครงการยังมีการติดตั้ง เตาอุ้มน้ำเหล็กโดยมีลักษณะการทำงานในที่เป็นระบบปิด และมีท่อดูดอากาศเชื่อมกับเตาโดยตรงเพื่อรวบรวมฝุ่น ละอองที่เกิดขึ้น	- ไม่พบ	- รูปที่ 2.2 (1) ระบบรวบรวมฝุ่น หรือฟุ้งอากาศร้อน - รูปที่ 2.2 (2) เตาอุ้มน้ำเหล็ก (LF)

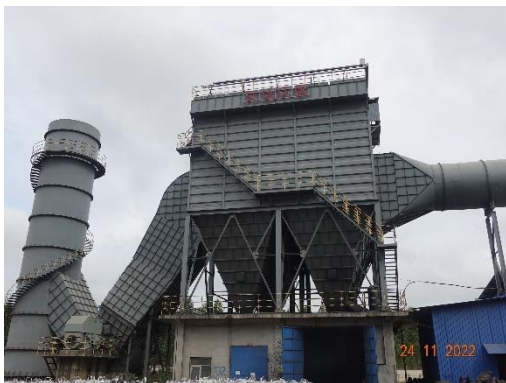
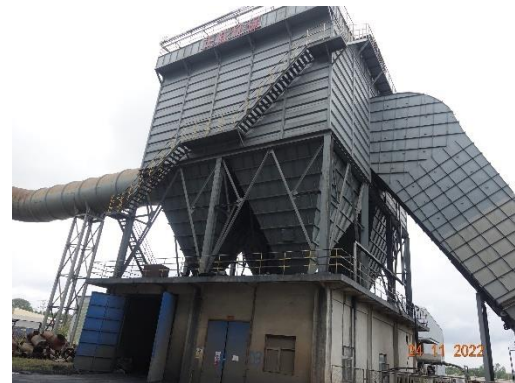
(3) เครื่องดักฝุ่นแบบถุงกรอง

2) ติดตั้งเครื่องดักฝุ่นแบบถุงกรองชุดที่ 1 เพื่อบำบัดมลพิษทางอากาศจาก เตาประเภทต่างๆ ของสายการผลิตที่ 1 ได้แก่ เตา IF จำนวน 3 ชุด เตา EAF จำนวน 1 ชุด และ เตา LF จำนวน 1 ชุด	- มีการติดตั้งเครื่องดักฝุ่นแบบถุงกรองชุดที่ 1 เพื่อบำบัด มลพิษทางอากาศจากเตาประเภทต่างๆ ของสายการผลิตที่ 1	- ไม่พบ	- รูปที่ 2.2 (3) เครื่องดักฝุ่นแบบถุง กรอง

3) ติดตั้งเครื่องดักฝุ่นแบบถุงกรองชุดที่ 2 เพื่อบำบัดมลพิษทางอากาศจาก เตาประเภทต่างๆ ของสายการผลิตที่ 2 ได้แก่ เตา IF จำนวน 3 ชุด เตา EAF จำนวน 1 ชุด และ เตา LF จำนวน 1 ชุด	- มีการติดตั้งเครื่องดักฝุ่นแบบถุงกรองชุดที่ 2 เพื่อบำบัด มลพิษทางอากาศจากเตาประเภทต่างๆ ของสายการผลิตที่ 2	- ไม่พบ	- รูปที่ 2.2 (3) เครื่องดักฝุ่นแบบถุง กรอง

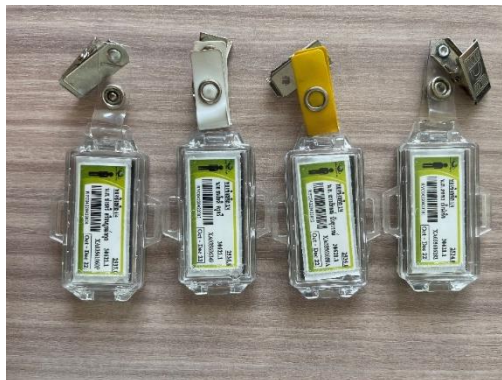
(4) อุปกรณ์วัดระดับรังสีที่ตัวบุคคล

6) คัดเลือกวัตถุดิบ (เศษเหล็ก) โดยไม่ให้มีการปนเปื้อนสารกัมมันตรังสี พร้อมทั้งกำหนดในสัญญาซื้อขายกับผู้จำหน่ายวัตถุดิบให้กับโครงการ ทั้งนี้กำหนดให้มีการตรวจวัดการปนเปื้อนสารกัมมันตรังสีที่อาจติดมากับ เศษเหล็ก (วัตถุดิบ) ที่นำเข้าพื้นที่โครงการ โดยกำหนดให้มีการติดตั้ง เครื่องตรวจวัดกัมมันตรังสีแบบถาวรบริเวณพื้นที่ตาสั่งรถบรรทุกเพื่อ ตรวจสอบสารกัมมันตรังสีที่อาจปนเปื้อนมากับเศษเหล็ก อีกทั้งให้มีการ เตรียมเครื่องตรวจวัดกัมมันตรังสีแบบ portable เพื่อตรวจสอบซ้ำ และ หากตรวจสอบพบว่ามีสารกัมมันตรังสีปนเปื้อนมากับเศษเหล็ก ให้มีการ กำหนดพื้นที่ดังกล่าวเป็นเขตอันตราย และกำหนดให้ประสานงานไปยัง หน่วยงานราชการที่เกี่ยวข้อง เช่น สำนักงานปรมาณูเพื่อสันติ เพื่อเข้า ตรวจสอบและดำเนินการตามหลักวิชาการต่อไป	- ปัจจุบัน ยังไม่ได้ติดตั้งเครื่องตรวจวัดกัมมันตรังสีแบบถาวร บริเวณพื้นที่ตาสั่งรถบรรทุก และยังไม่ได้เตรียมเครื่อง ตรวจวัดกัมมันตรังสีแบบ portable  - มีการจัดเตรียมอุปกรณ์วัดระดับรังสีที่ตัวบุคคล สำหรับ พนักงานที่ปฏิบัติงานและมีโอกาสได้รับกัมมันตรังสี	- ไม่พบ	- รูปที่ 2.2 (4) อุปกรณ์วัดระดับรังสี ที่ตัวบุคคล

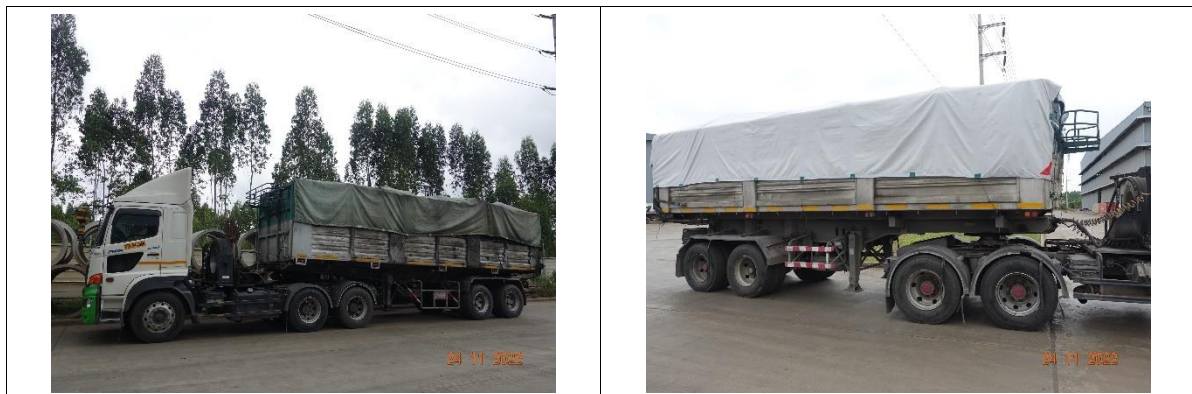
(5) การปิดคลุมกระบะบรรทุก (การขนส่งเศษเหล็ก)

7) การขนส่งเศษเหล็กให้มีวัสดุปิดคลุมกระบะบรรทุกให้มีมิดชิดเพื่อป้องกัน การฟุ้งกระจายของฝุ่นละออง	- มีการปิดคลุมกระบะบรรทุกของรถขนส่งเศษเหล็กอย่าง มิดชิด เพื่อป้องกันการฟุ้งกระจายของฝุ่นละออง	- ไม่พบ	- รูปที่ 2.2 (5) การปิดคลุมกระบะ บรรทุก (การขนส่งเศษเหล็ก)

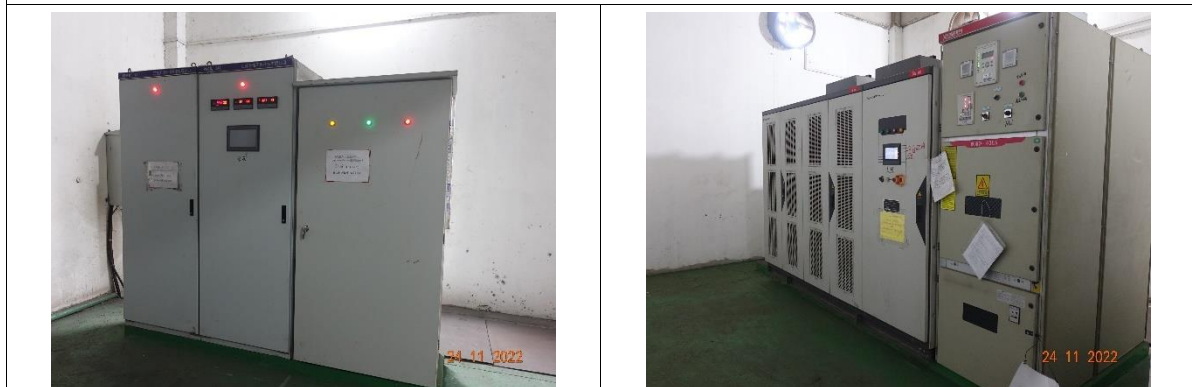
(6) ระบบไฟฟ้าสำหรับเครื่องดักฝุ่นแบบถ่วงกรงของเตาหลอมเหล็ก

9) จัดให้มีระบบไฟฟ้าสำรองสำหรับเครื่องดักฝุ่นแบบถุงกรองของเตาหลอมเหล็กเพื่อให้สามารถใช้งานได้เมื่อระบบไฟฟ้าหลักเกิดขัดข้อง	- มีการติดตั้งระบบไฟฟ้าสำรองสำหรับเครื่องดักฝุ่นแบบถุงกรองของเตาหลอมเหล็กเพื่อให้ใช้งานได้เมื่อระบบไฟฟ้าหลักเกิดเหตุขัดข้อง	- ไม่พบ	- รูปที่ 2.2 (6) ระบบไฟฟ้าสำรองสำหรับเครื่องดักฝุ่นแบบถุงกรอง

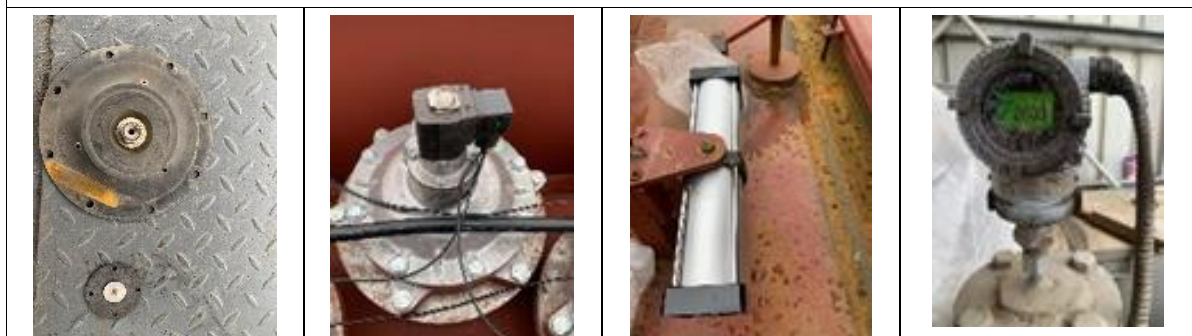
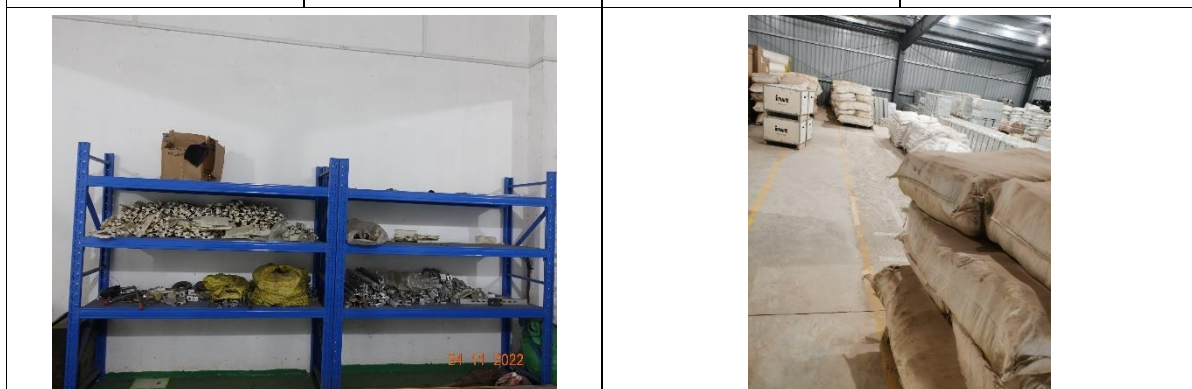
10) จัดเตรียมอะไหล่และอุปกรณ์ซ่อมบำรุงระบบดักฝุ่นละอองให้เพียงพอเพื่อให้สามารถปรับปรุงแก้ไขระบบได้ทันที	- มีการจัดเตรียมอะไหล่และอุปกรณ์สำหรับซ่อมบำรุงระบบดักฝุ่นละอองที่เพียงพอ	- ไม่พบ	- รูปที่ 2.2 (7) อะไหล่และอุปกรณ์ซ่อมบำรุงระบบดักฝุ่นละออง

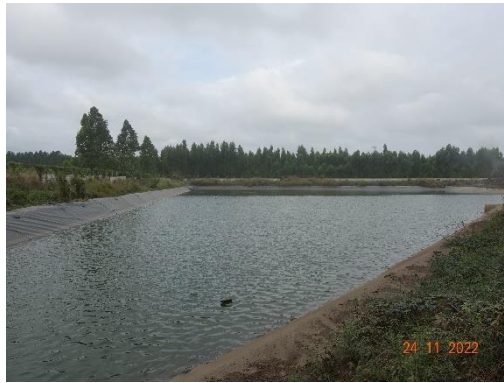
6. การระบายน้ำ (ต่อ) 7) จัดให้มีบ่อหน่วงน้ำฝนภายในพื้นที่โครงการที่มีปริมาตรความจุไม่น้อยกว่า 30,078 ลูกบาศก์เมตร มีความลึก 8.0 เมตร โดยมีระดับความสูงของปากบ่อเหนือระดับน้ำทะเลปานกลาง +25.00 เมตร และควบคุมความลึกน้ำเพื่อรองรับน้ำฝนในสภาวะปกติ 6 เมตร โดยมีระดับความสูงเหนือระดับน้ำทะเลปานกลาง + 23.00 เมตร เพื่อรวบรวมน้ำฝนที่ตกภายในพื้นที่โครงการ และกรณีที่มีปริมาณน้ำฝนมากกว่าเกณฑ์ปกติและมีความจำเป็นต้องระบายน้ำฝนจากบ่อหน่วงน้ำลงคลองสมบูรณ์ กำหนดให้มีการตรวจสอบระดับน้ำในคลองสมบูรณ์ก่อน โดยสามารถระบายน้ำได้เมื่อระดับน้ำในคลองสมบูรณ์ไม่เกิน 21.50 ม.รทก. (เหนือระดับน้ำทะเลปานกลาง)	- มีบ่อหน่วงน้ำฝนเพื่อรวบรวมน้ำฝนที่ตกภายในพื้นที่โครงการ	- ไม่พบ	- รูปที่ 2.2 (19) บ่อหน่วงน้ำฝน

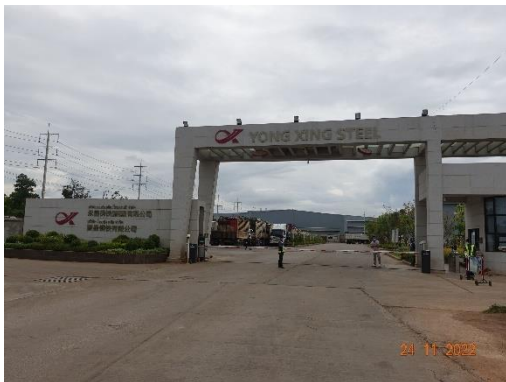
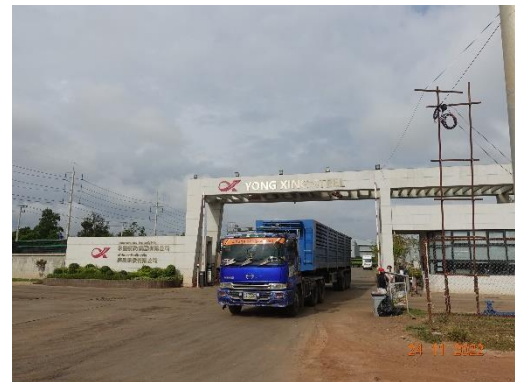
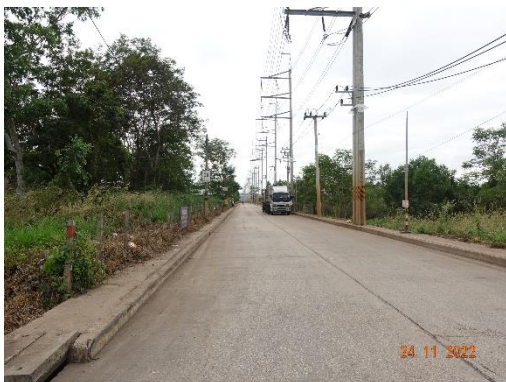
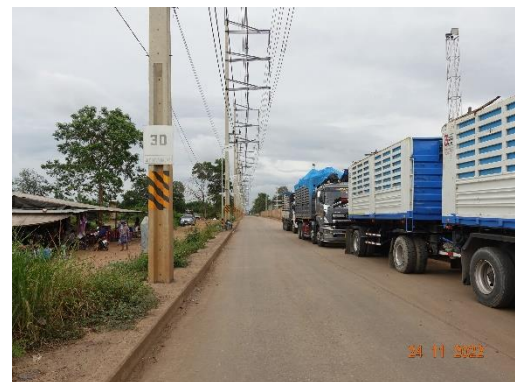
8) ประสานและสนับสนุนหน่วยงานที่เกี่ยวข้องในการปรับปรุงถนนทางเข้าพื้นที่โครงการ โดยจัดให้มีการทำท่อลอดจำนวน 2 จุด และการดำเนินการอื่นเพื่อเป็นการป้องกันการกีดขวางทางน้ำ	- ปัจจุบันดำเนินการปรับปรุงถนนทางเข้าพื้นที่โครงการ ซึ่งเป็นทางเข้าเดียวกับบริษัท ไทยซิง จำกัด เป็นที่เรียบร้อยแล้ว	- ไม่พบ	- รูปที่ 2.2 (20) ถนนทางเข้าโครงการ
