รายงานผลการปฏิบัติตามมาตรการป้องกันและแก้ไขผลกระทบสิ่งแวดล้อม
และมาตรการติดตามตรวจสอบผลกระทบสิ่งแวดล้อม

ชื่อโครงการ : โครงการ อาคารสวัสดิการที่พักอาศัยพนักงาน
บก. ไทยปาร์คเกอร์ไรซิ่ง

ฉบับเดือน : กรกฎาคม - ธันวาคม 2565

โครงการอาคารสวัสดิการที่พักอาศัยพนักงาน บจก.ไทย ปาร์คเกอร์ไรซิง

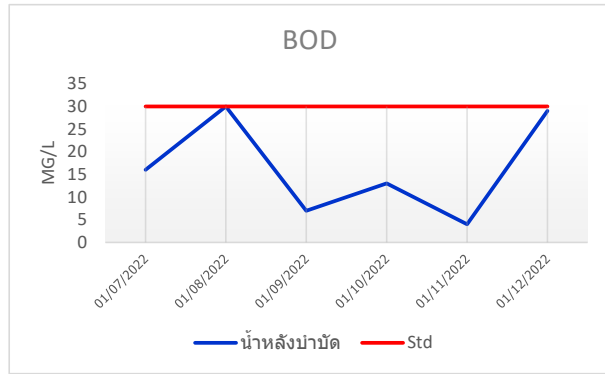
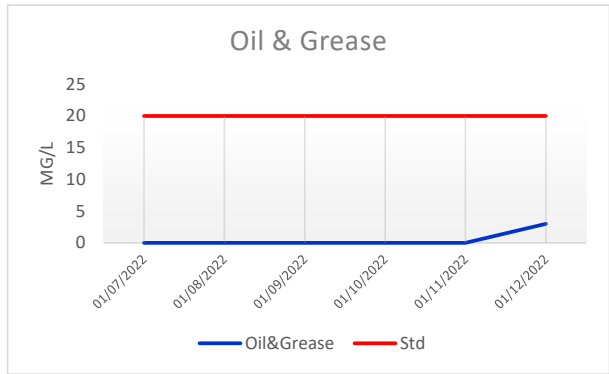
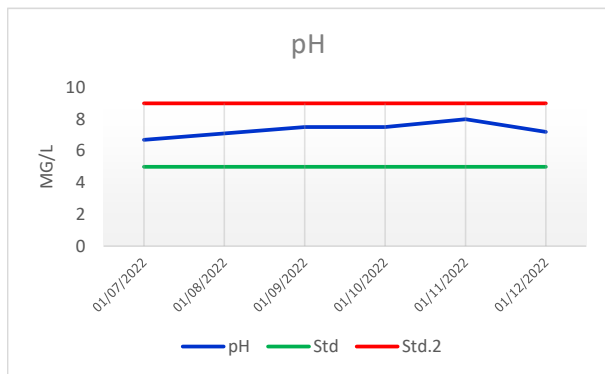
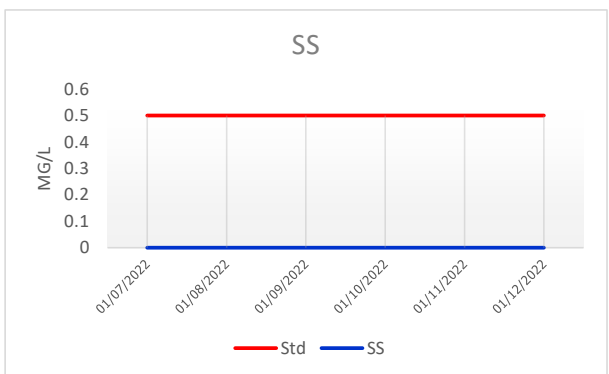
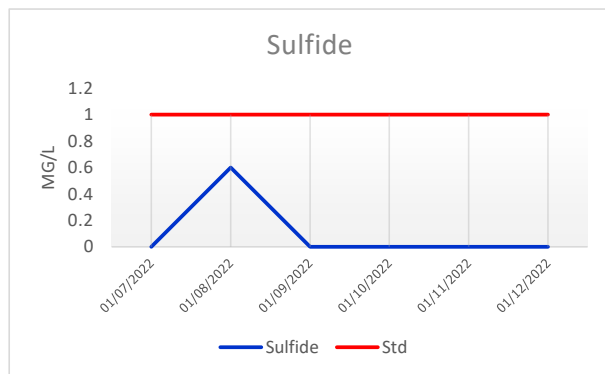
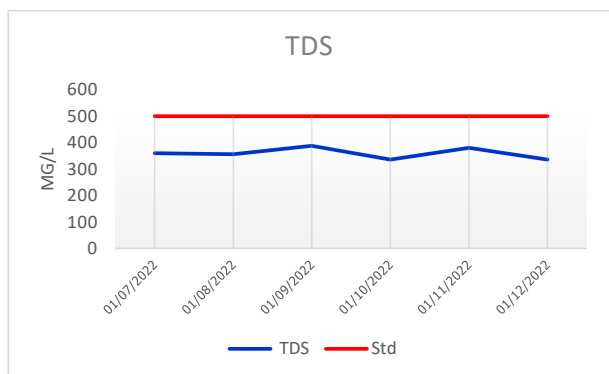
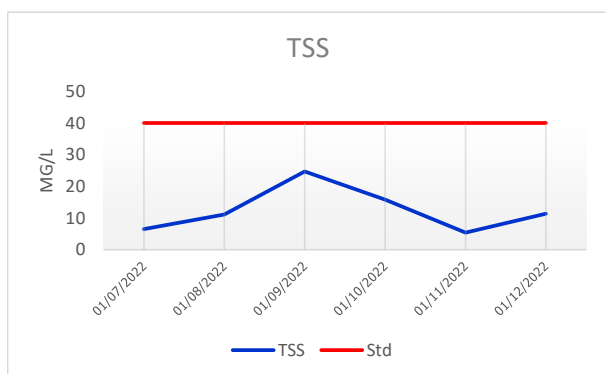
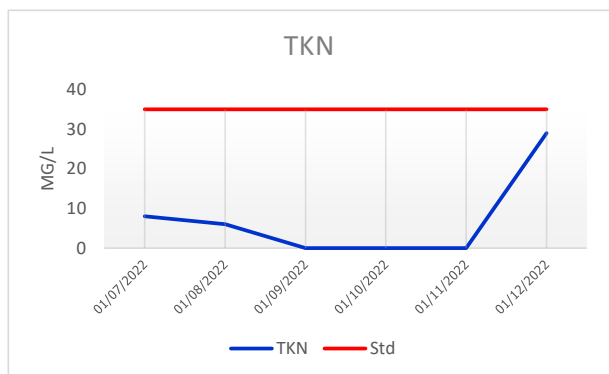
กราฟเปรียบเทียบผลวิเคราะห์คุณภาพน้ำทิ้ง

ผลการตรวจสอบคุณภาพน้ำทั้งก่อนและหลังออกจากระบบบำบัดน้ำเสีย
