# รายงานการตรวจติดตามคุณภาพสิ่งแวดล้อม

**ฮิลตัน ภูเก็ต อาคาเดีย รีสอร์ท แอนด์ สปา**

ประจำเดือน กรกฎาคม-ธันวาคม พ.ศ. 2565

รายงานผลการปฏิบัติตามมาตรการป้องกันและแก้ไขผลกระทบสิ่งแวดล้อม  
และมาตรการติดตามตรวจสอบคุณภาพสิ่งแวดล้อม

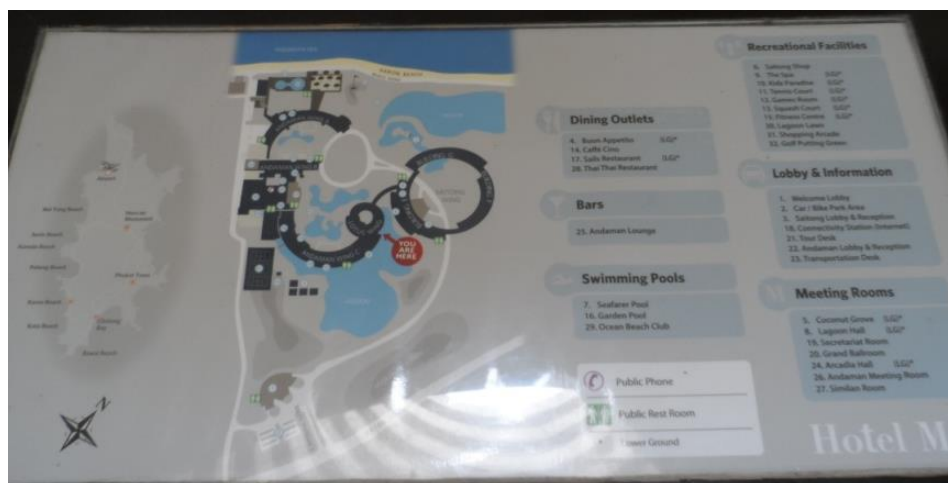
ภาพที่ 1-2 ตำแหน่งของอาคารต่างๆ ในพื้นที่โครงการ

- ชั้น G เป็นที่ตั้งของ ห้องปั๊ม สระว่ายน้ำ ห้องประชุม Coconut และห้องครัว
- ชั้น L พื้นที่ส่วนใหญ่เป็น Hilton Shop
- ชั้นที่ 3-6 เป็นห้องพักแขก ชั้น 3 มีห้องพักแขก แบ่งเป็น ห้องสูท 1 ห้อง ห้องธรรมดา 18 ห้อง ชั้น 4 มีห้องสูท 1 ห้อง ห้องธรรมดา 22 ห้อง ชั้น 5 มีห้องธรรมดา 20 ห้อง และชั้น 6 มีห้องธรรมดา 16 ห้องตำแหน่งที่ตั้งของอาคารในพื้นที่โครงการแสดงดังภาพที่ 1-2

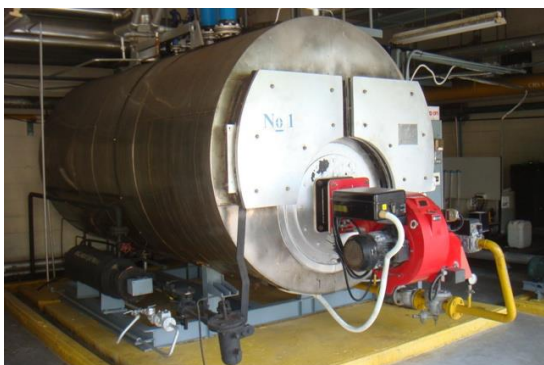
ภาพที่ 1-4 ระบบหม้อไอน้ำภายหลังการปรับปรุง

ในปี พ.ศ. 2552 โครงการมีการปรับปรุงระบบหม้อไอน้ำ โดยมีการเปลี่ยนแปลงประเภทของเชื้อเพลิงจากเดิมที่มีการใช้น้ำมันดีเซล เป็นก๊าซหุงต้ม ซึ่งเป็นเชื้อเพลิงที่ก่อให้เกิดมลภาวะทางอากาศน้อยกว่า ดังนั้นโครงการจึงทำการหยุดใช้ระบบการพ่นน้ำในการดักจับไอระเหย (Wet Scrubber) จากปล่องควันของหม้อไอน้ำด้วย

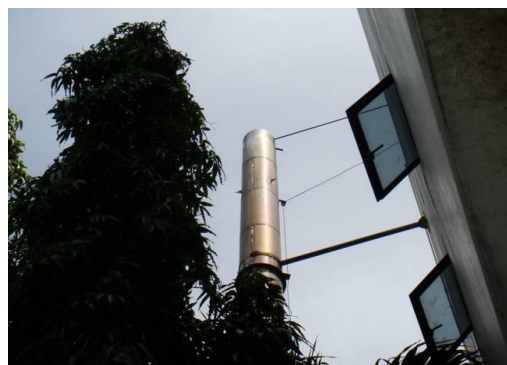
ภาพที่ 1-5 เครื่องดักไอระเหย (Wet Scrubber)

(ปัจจุบันได้หยุดเดินระบบแล้ว)
