รายละเอียดโครงการ

ผลกระทบสิ่งแวดล้อมและมาตรการติดตามตรวจสอบผลกระทบสิ่งแวดล้อมของโครงการ โรงแรมและห้องชุดพักอาศัยซอยสุขุมวิท 13 (ระยะดำเนินการ) ฉบับเดือนกรกฎาคม - ธันวาคม 2565 เฉพาะในส่วนของโรงแรมเท่านั้น เพื่อเสนอต่อ สผ. และหน่วยงานที่เกี่ยวข้อง

- 1.2.1 ชื่อโครงการ : โครงการ โรงแรมพักอาศัยซอยสุขุมวิท 13
- 1.2.2 สถานที่ตั้งโครงการ : เลขที่ 1 ซอยสุขุมวิท 13 (แสงจันทร์) ถนนสุขุมวิท แขวงคลองเตย  
เหนือ เขตวัฒนา กรุงเทพมหานคร ดังรูปที่ 1.2-1 เนื้อที่โครงการ  
5-3-71 ไร่ (9,484 ตารางเมตร)  
มีอาณาเขตติดต่อในทิศทางต่าง ๆ ดังนี้

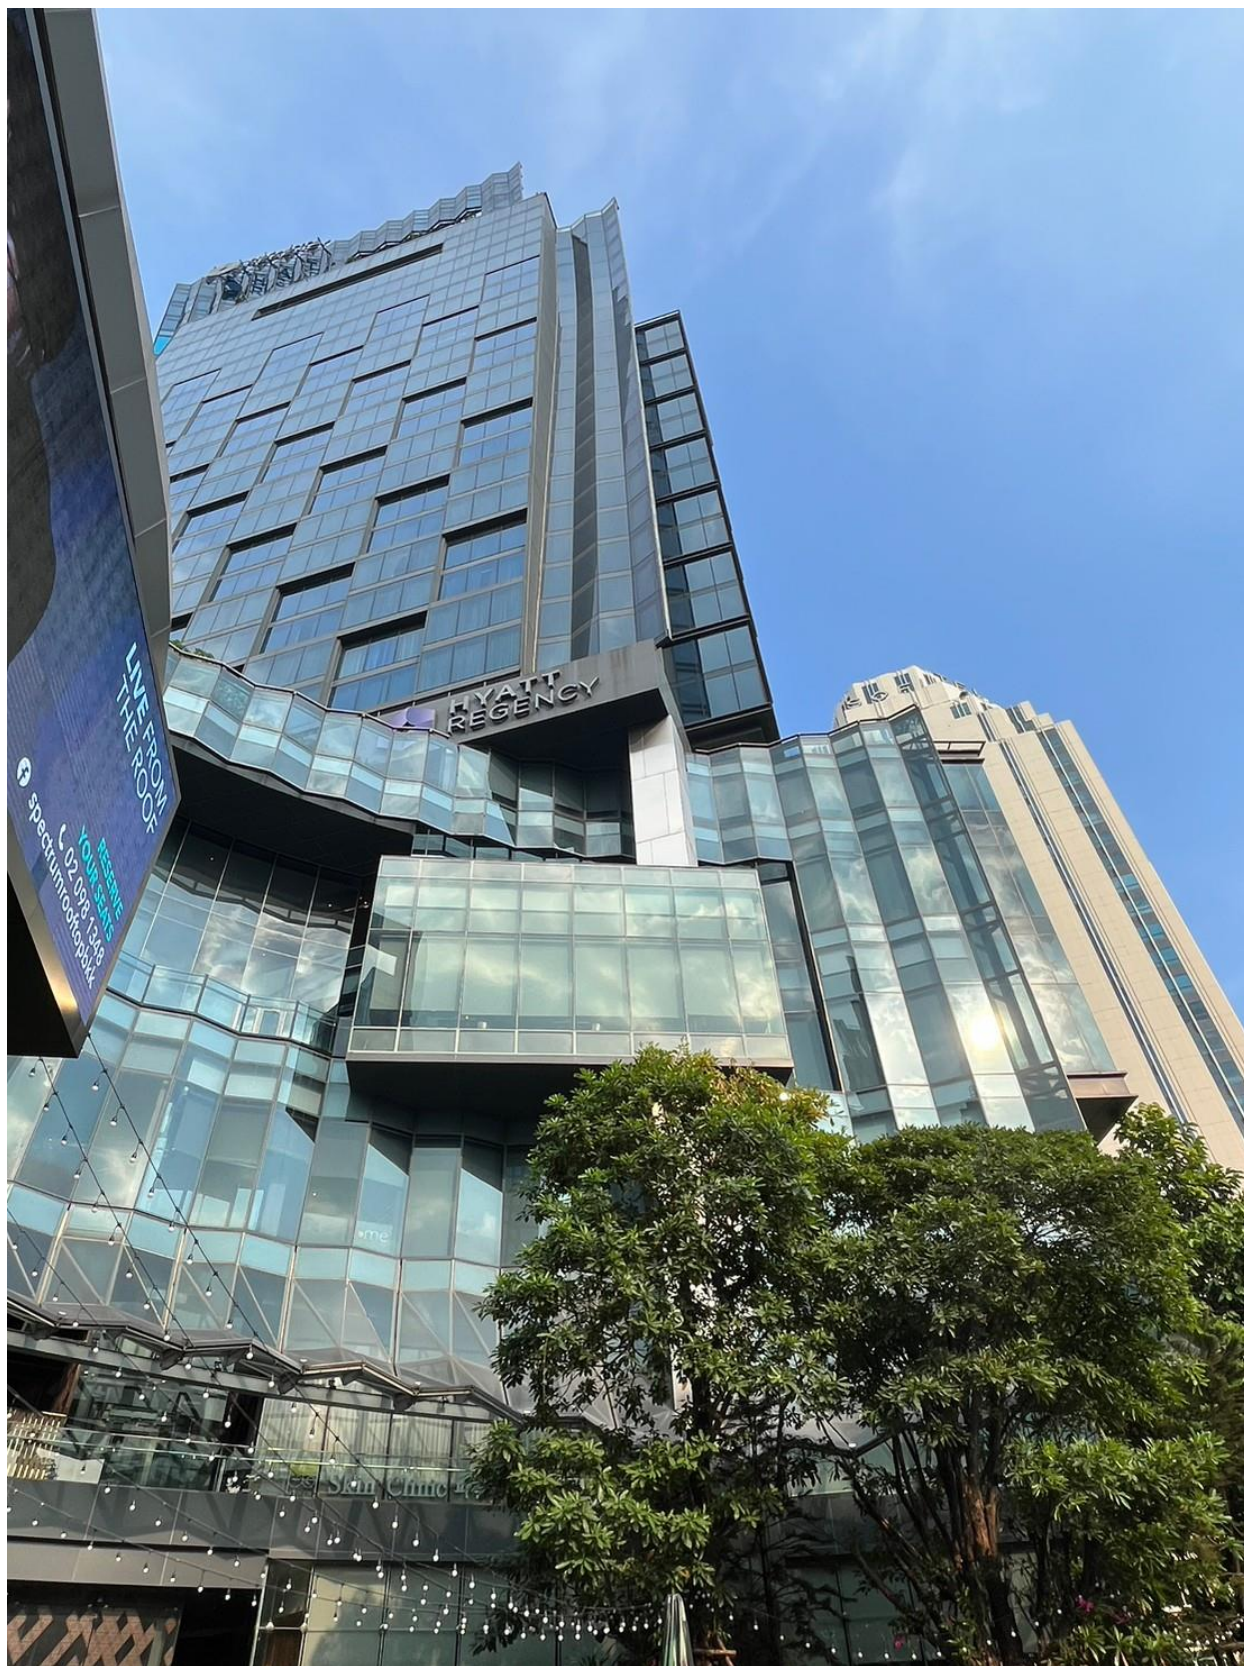
รูปที่ 1.3.1-1 ลักษณะอาคารภายนอก

อาคารของโครงการออกแบบเป็นอาคาร คสล. 1 อาคาร 2 ทาวเวอร์ ดังรูปที่ 1.3.1-1 โดยทาวเวอร์โรงแรม สูง 29 ชั้น พร้อมชั้นใต้ดิน 1 ชั้น และชั้นดาดฟ้า ส่วนการจัดการพื้นที่ใช้สอยภายในอาคารส่วนใหญ่ มีการจัดพื้นที่ใช้สอยสอดคล้องตามที่ระบุไว้ในรายงานการขอเปลี่ยนแปลงรายละเอียดโครงการ

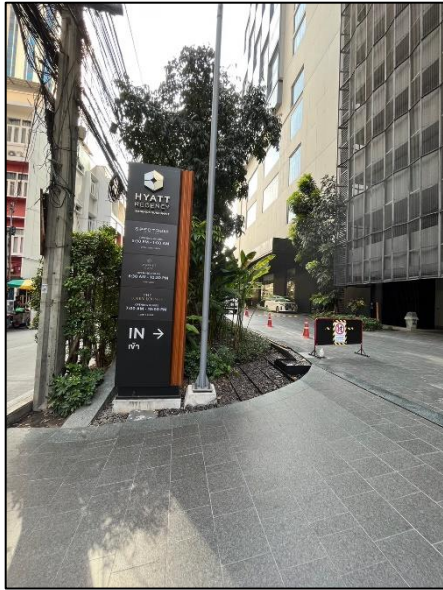
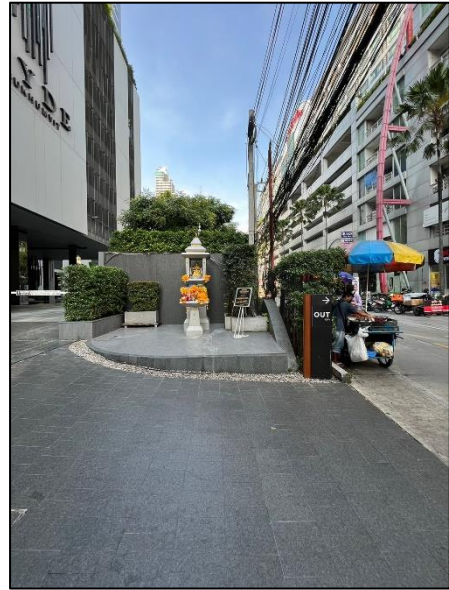
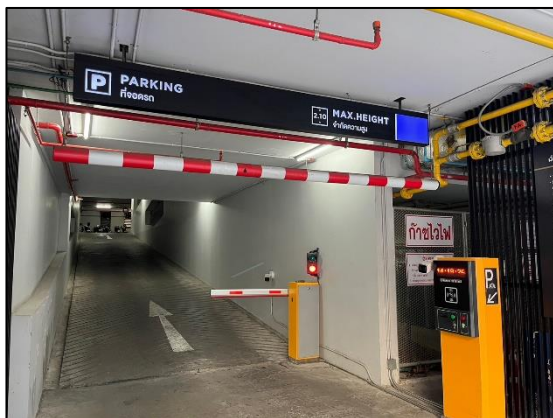
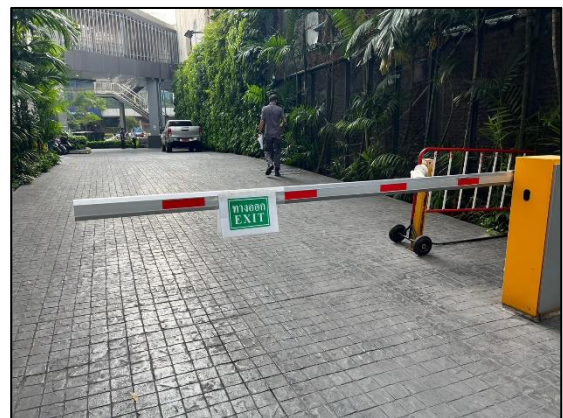
รูปที่ 1.3.3-1 การจราจรภายในโครงการ (ทางเข้า-ออก/ป้ายจราจร/ระบบควบคุมการเข้า-ออก)

โครงการจัดให้มีทางเข้า-ออก 2 ทาง ซึ่งทางเข้า-ออกและทางเดินรถพื้นที่ส่วนโรงแรมและส่วนห้องชุดพักอาศัยจะแยกกัน โดยทางเข้า-ออกส่วนโรงแรม จะเข้า-ออกฝั่งถนนสุขุมวิท จัดระบบเดินรถทิศทางเดียว (One Way) บริเวณทางเข้า-ออกกว้าง 8.0 เมตร และทางเท้ามีความกว้าง 2.5 เมตร ทั้ง 2 ฝั่ง เชื่อมจากถนนสาธารณะสู่ทางเข้า-ออกอาคาร มีการตีเส้นสีขาวแสดงทางข้ามเพื่อให้รถยนต์ที่เลี้ยวเข้า-ออกเพิ่มความระมัดระวัง ส่วนบริเวณทางเข้า-ออกห้องชุดพักอาศัย เข้า-ออกฝั่งซอยสุขุมวิท 13 จัดระบบเดินรถ 2 ทิศทาง บริเวณทางเข้า-ออกกว้าง 6.0 เมตร พร้อมทั้งจัดทำทางเข้า-ออกคนเดินเท้า ความกว้าง 1.5 เมตร เชื่อมจากถนนสาธารณะสู่ด้านหน้าอาคาร ดังรูปที่ 1.3.3-1

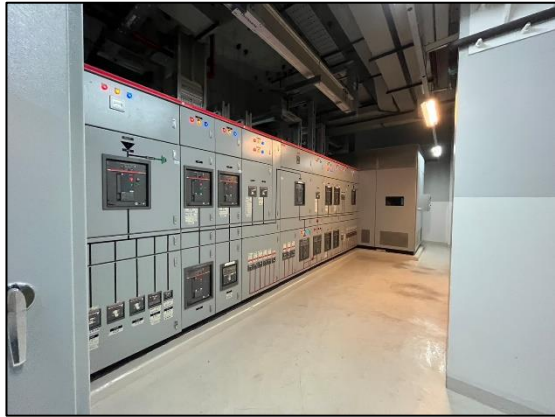
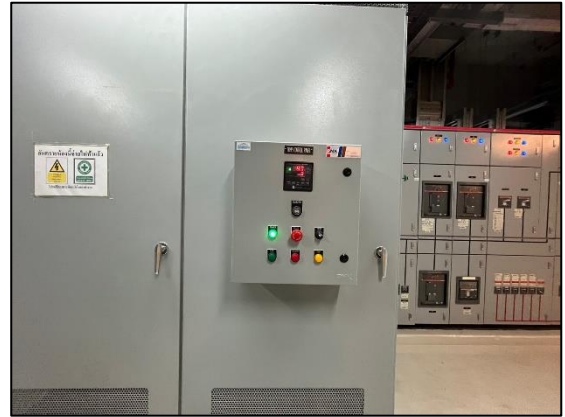
รูปที่ 1.3.5-1 ระบบไฟฟ้า และเครื่องกำเนิดไฟฟ้าสำรอง

โครงการได้รับบริการจ่ายกระแสไฟฟ้าจากการไฟฟ้านครหลวง (กฟน.) เขตบางกะปิ โดยทาว  
เวอร์โรงแรมมีการติดตั้งหม้อแปลงไฟฟ้าขนาด 2,000 KVA จำนวน 3 ชุด เดินสายไฟจากหม้อแปลงเข้าสู่แผงจ่าย  
ไฟฟ้าหลัก (Main Distribution Board : MDB) เพื่อจ่ายให้กับส่วนต่าง ๆ ภายในโครงการในภาวะปกติ และมี  
ระบบไฟฟ้าสำรองในกรณีที่ไฟฟ้าปกติขัดข้อง โดยมีเครื่องกำเนิดไฟฟ้าสำรองชนิด Diesel Engine Generator  
ขนาด 1,500 KVA จำนวน 1 ชุด สำหรับทาวเวอร์โรงแรม

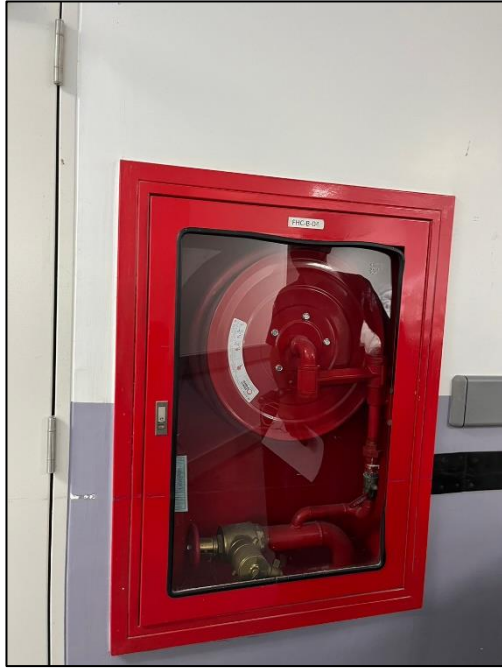
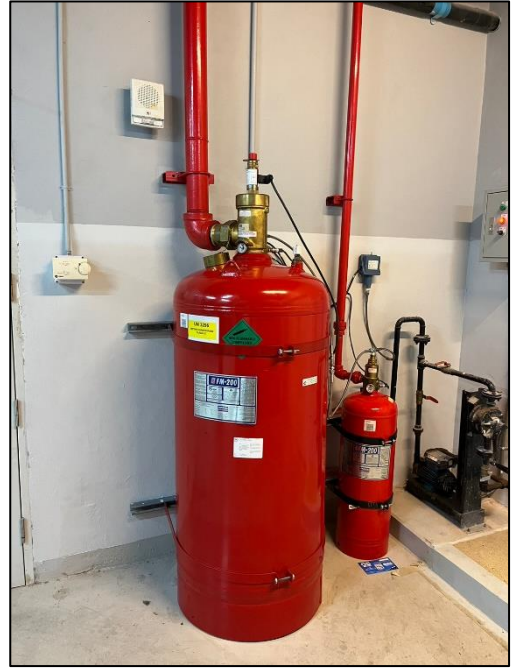
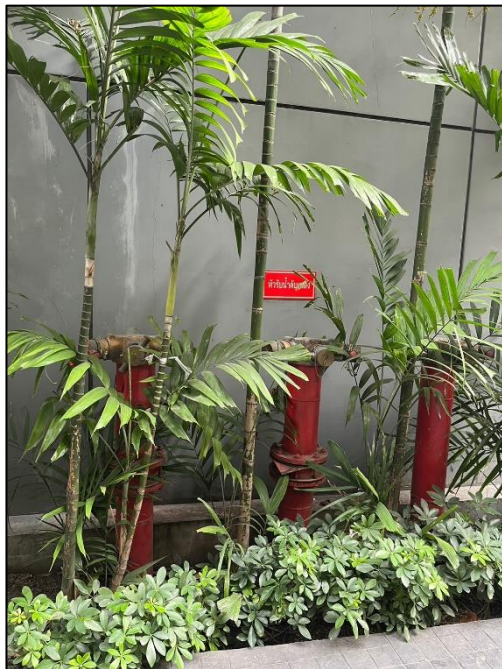
รูปที่ 1.3.6-1 ระบบป้องกันอัคคีภัยและบันไดหนีไฟ

ระบบป้องกันอัคคีภัยของโครงการออกแบบระบบป้องกันอัคคีภัยให้สอดคล้องกับมาตรฐานของ NFPA (National Fire Protection Association) และเป็นไปตามข้อกำหนดในกฎกระทรวงฉบับที่ 33 (พ.ศ. 2535) ฉบับที่ 39 (พ.ศ.2537) ฉบับที่ 50 (พ.ศ.2540) และฉบับที่ 55 (พ.ศ.2543) ออกตามความในพระราชบัญญัติควบคุมอาคาร พ.ศ.2522 และข้อบัญญัติกรุงเทพมหานคร เรื่องควบคุมอาคาร พ.ศ.2544 โดย

ประกอบด้วย ระบบแจ้งเหตุเพลิงไหม้ ระบบน้ำดับเพลิง และทางหนีไฟ ที่มีการติดตั้งอย่างเหมาะสมกับสภาพ  
พื้นที่ปัจจุบัน ดังรูปที่ 1.3.6-1

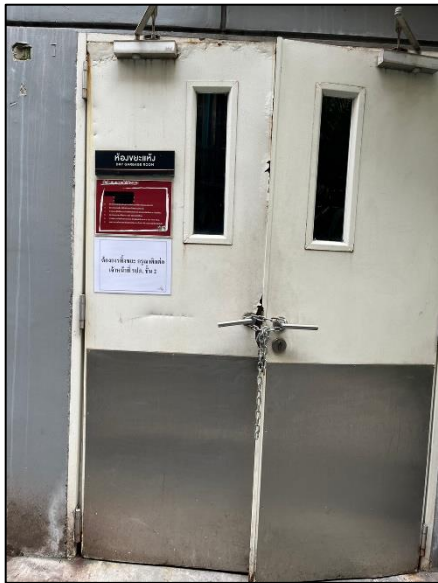
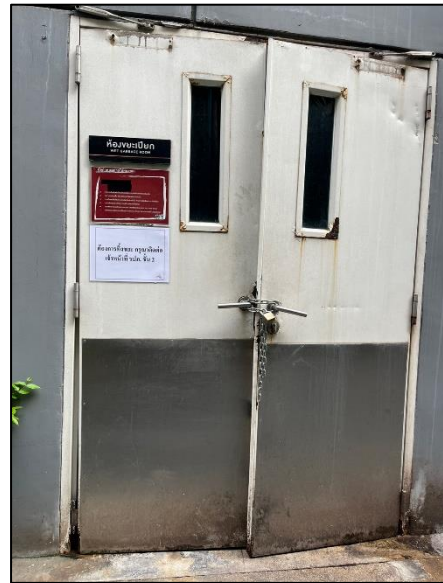
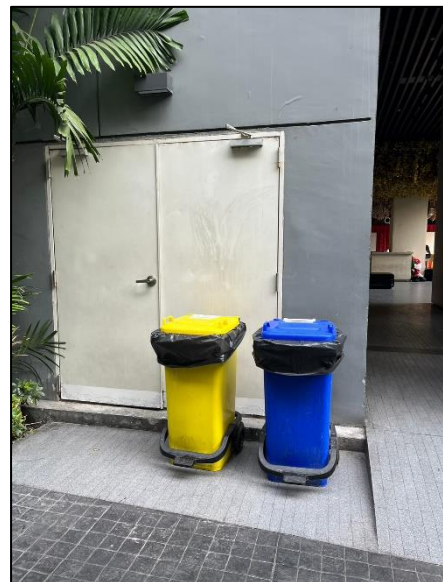
รูปที่ 1.3.9-1 การจัดการขยะมูลฝอย

โครงการจัดให้มีได้จัดวางถังขยะแยกตามประเภทและกำหนดให้พนักงานทำความสะอาดเก็บรวบรวมและแยกประเภทของขยะไปพักไว้ที่ห้องพักขยะของโครงการ 1-2 ครั้ง/วัน ตามความเหมาะสมของปริมาณขยะ โดยจัดวางตามตำแหน่งต่าง ๆ ดังนี้ ห้องรับแขก ส่วนต้อนรับและโถงพักคอยและHotel Facility พื้นที่สำนักงาน ร้านค้า พื้นที่บริการสระว่ายน้ำและSpa & Health Club พื้นที่ห้องประชุม และห้องครัว สำหรับทาวเวอร์โรงแรม

ห้องพักขยะรวมของโครงการสำหรับทาวเวอร์โรงแรม อยู่ที่ยุ่ชั้นล่าง (Ground) ทางด้านทิศเหนือ โดยห้องพักขยะรวมของทาวเวอร์โรงแรมมีจำนวน 4 ห้อง ประกอบด้วยห้องพักขยะเปียก ห้องพักขยะแห้ง ห้องพักขยะรีไซเคิล และห้องพักขยะอันตราย พื้นที่รวมประมาณ 63 ตารางเมตร เป็นห้องปิดมิดชิดมีการติดตั้งบานเกร็ดและพัดลมระบายอากาศ เพื่อให้เกิดการถ่ายเทอากาศภายในห้องพักขยะรวม และได้จัดให้มีที่จอดรถเก็บขนขยะบริเวณด้านหน้าเพื่อความสะดวกในการเก็บขนขยะและไม่กีดขวางการจราจร โดยสำนักงานเขตวัฒนา จะเข้ามาทำการจัดเก็บขยะเปียกและขยะแห้งทั่วไปของโครงการเพื่อนำไปทำการกำจัดวันละ 1 ครั้ง ระหว่าง 19.30-06.30 น. ส่วนขยะรีไซเคิลเข้ามาจัดเก็บทุกอาทิตย์ และขยะอันตรายเข้ามาจัดเก็บทุกวันที่ 1 และ 15 ของเดือน ตัวอย่างการจัดการขยะมูลฝอยดังรูปที่ 1.3.9-1

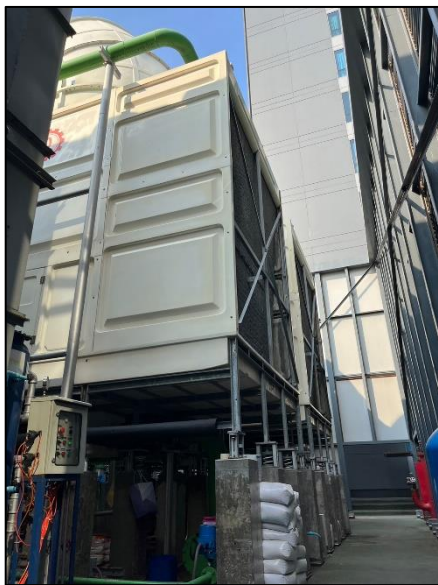
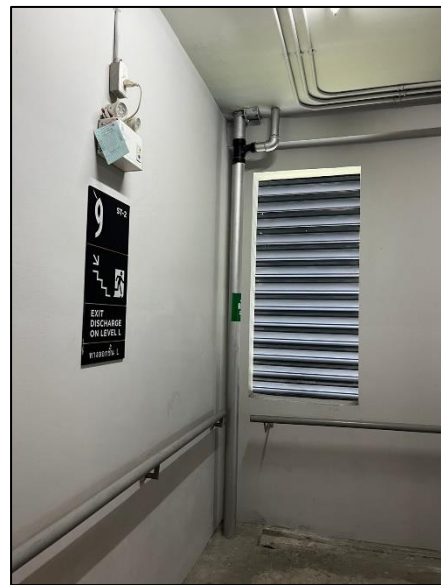
รูปที่ 1.3.10-1 ระบบห่อหุ้มเย็น และช่องระบายธรรมชาติ

สำหรับทาวเวอร์โรงแรมระบบระบายอากาศเป็นระบบ Water Cooled Chiller ปริมาณความเย็นรวมประมาณ 1,800 ตัน ปรับอากาศในพื้นที่สำนักงาน ส่วนต้อนรับ และส่วนบริการต่าง ๆ ร้านค้า ห้องอาหาร ห้องจัดเลี้ยง ฟิตเนส ศูนย์สุขภาพ ห้องประชุม และห้องพัก เป็นต้น ส่วนพื้นที่อื่น ๆ ที่ไม่ได้มีการติดตั้งระบบปรับอากาศ เช่น ห้องเครื่องต่าง ๆ ห้องน้ำ โถงทางเดิน และบันได เป็นต้น ตัวอย่างระบบห่อหุ้มเย็นและช่องระบายธรรมชาติของโครงการ แสดงดังรูปที่ 1.3.10-1

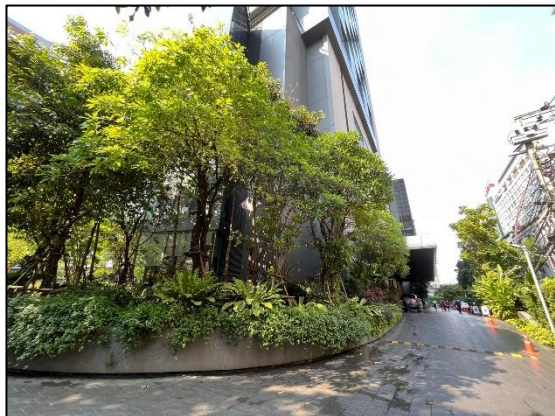
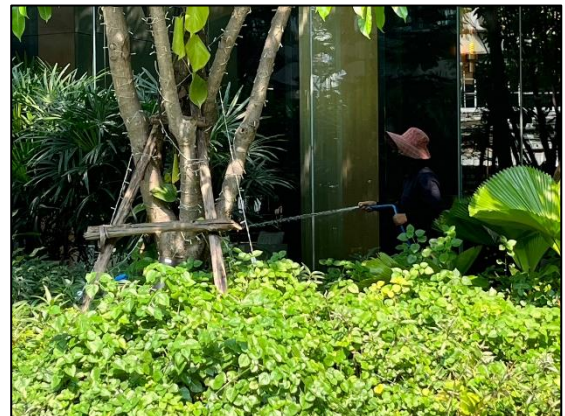
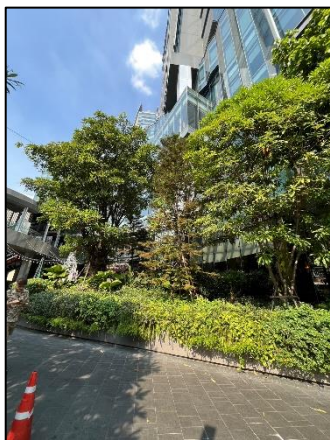
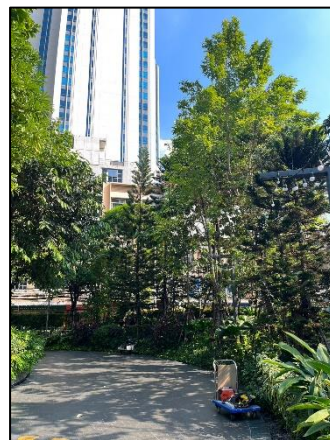
รูปที่ 1.3.11-1 ตัวอย่างพื้นที่สีเขียวของโครงการ

ทาวเวอร์โรงแรมได้จัดให้มีพื้นที่สีเขียวชั้นล่าง (Ground) และชั้น 6 ตามมาตรการฯ ที่กำหนด ตัวอย่างพื้นที่สีเขียวของโครงการแสดงดังรูปที่ 1.3.11-1
