1.1 ความเป็นมาของการจัดทำรายงาน

โครงการ เอสเซนท์ วิลล์ อโยธยา ตั้งอยู่ที่ถนนอโยธยา (ทางหลวงชนบทหมายเลข อย. 2053) ตำบลคลองสวนพลู อำเภอพระนครศรีอยุธยา จังหวัดพระนครศรีอยุธยา ดำเนินการโดยบริษัท ซีพีเอ็น เรสซิเดนซ์ จำกัด สำนักงานตั้งอยู่เลขที่ 999/9 อาคาร ดิออฟฟิศแอส แอท เซ็นทรัลเวิลด์ ชั้น 10 ถนนพระรามที่ 1 แขวงปทุมวัน เขตปทุมวัน กรุงเทพมหานคร โดยโครงการประกอบด้วยอาคารชุดพักอาศัย ขนาดความสูง 14 ชั้น และชั้นใต้ดิน 1 ชั้น ความสูง 54.85 เมตร (ความสูงวัดถึงระดับหลังคา 4) จำนวน 1 อาคาร มีจำนวนห้องชุดรวมทั้งสิ้น 396 ห้อง และอาคารพักมูลฝอยรวม ขนาดชั้นเดียว ความสูง 2.75 เมตร (ความสูงวัดถึงระดับหลังคา) จำนวน 1 อาคาร

ภายหลังจากได้รับการเห็นชอบในรายงานการประเมินผลกระทบสิ่งแวดล้อมจาก สผ. บริษัทฯ มีหน้าที่ปฏิบัติตามมาตรการป้องกันและแก้ไขผลกระทบและมาตรการติดตามตรวจสอบผลกระทบสิ่งแวดล้อมที่กำหนดไว้ในเงื่อนไขแนบท้ายหนังสือเห็นชอบ และส่งรายงานผลการปฏิบัติตามมาตรการให้ สผ. และหน่วยงานที่เกี่ยวข้องรับทราบเป็นประจำปีละ 2 ครั้ง ทั้งในระหว่างการก่อสร้างและระยะดำเนินการโครงการ โดยได้มอบหมายให้ บริษัท เอ็นไวรอนเมนต์ รีเสิร์ช แอนด์ เทคโนโลยี จำกัด ซึ่งเป็นห้องปฏิบัติการวิเคราะห์เอกชนที่ได้รับอนุญาตจากกรมโรงงานอุตสาหกรรม เป็นผู้ตรวจวัดคุณภาพสิ่งแวดล้อม และจัดทำรายงานเพื่อนำเสนอหน่วยงานที่เกี่ยวข้อง โดยรายงานฉ

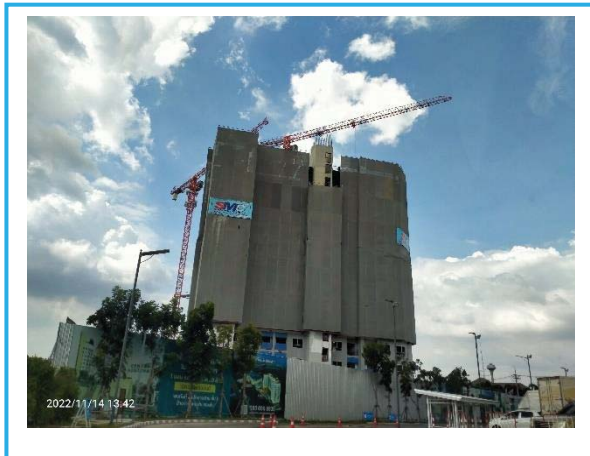
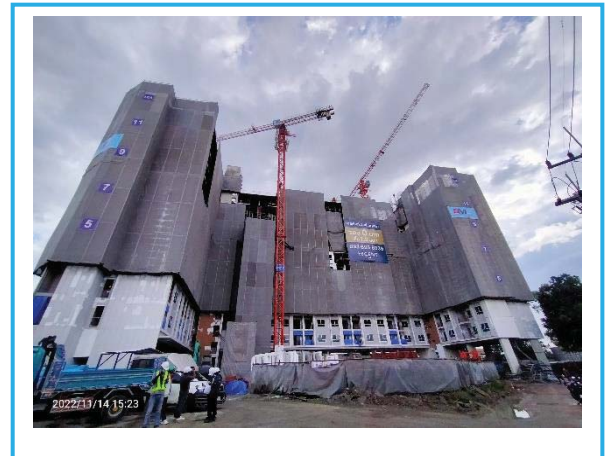
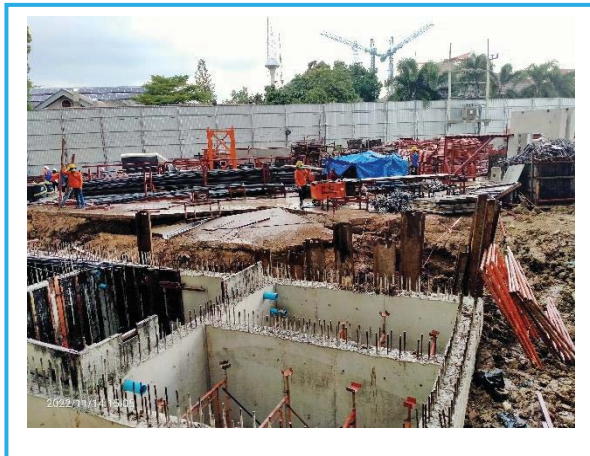
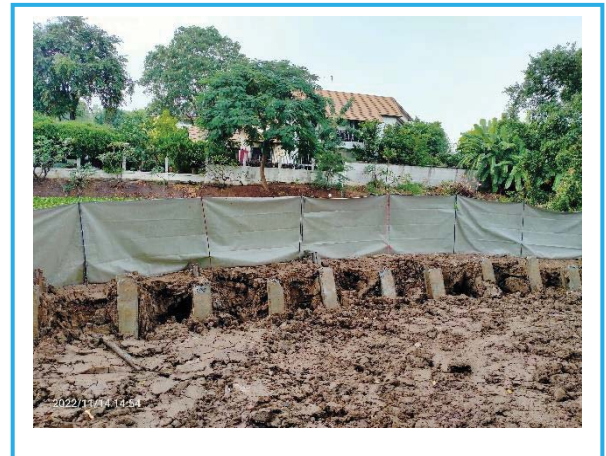
โครงการเริ่มทำการก่อสร้างในวันที่ 16 มีนาคม 2565 มีกำหนดแล้วเสร็จในวันที่ 15 ตุลาคม 2566 สถานภาพของโครงการในเดือนพฤศจิกายน 2565 พบว่า โครงการดำเนินการก่อสร้างอยู่ในช่วงงานก่อสร้างอาคารไปประมาณ 60 เปอร์เซ็นต์ ดังแสดงสถานภาพการก่อสร้างโครงการใน แสดงดังรูปที่ 1.6-1

รูปที่ 1.6-1 สถานภาพการก่อสร้างโครงการในปัจจุบัน (พฤศจิกายน 2565)

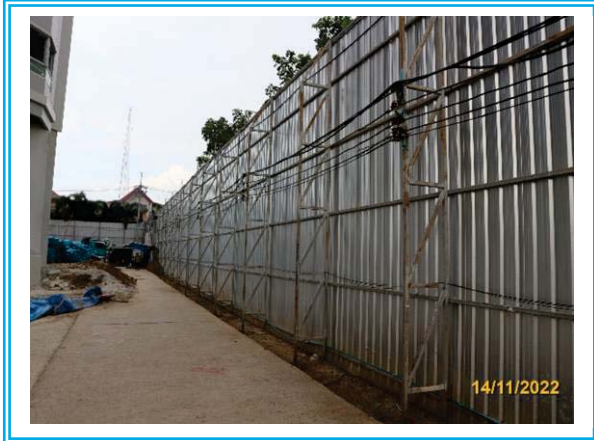
รูปที่ 3.1-1 รั้ว Metal Sheet สูง 6 เมตร

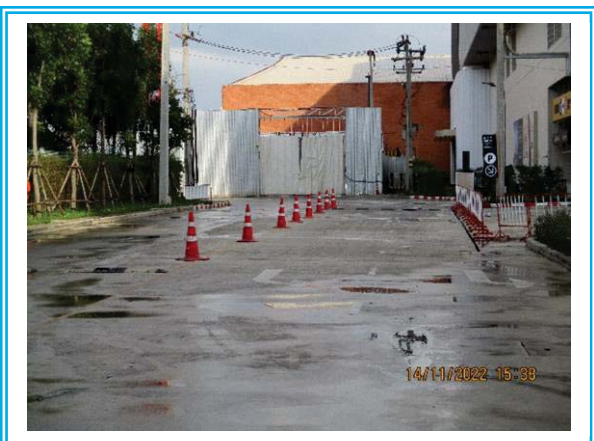
รูปที่ 3.1-5 ถนนการจราจร

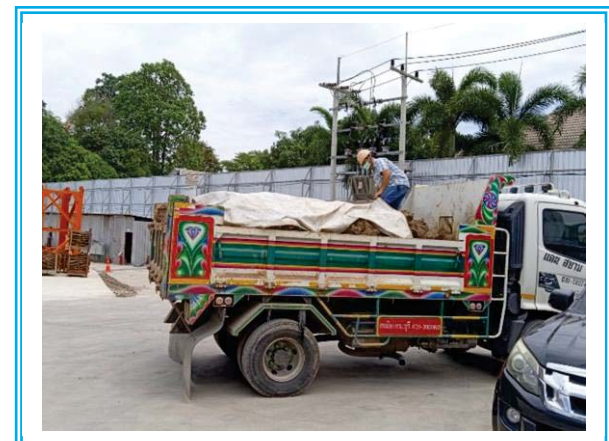
รูปที่ 3.1-6 ผ้าใบปิดคลุมรถบรรทุกเก็บขนวัสดุที่ไม่ใช้งาน

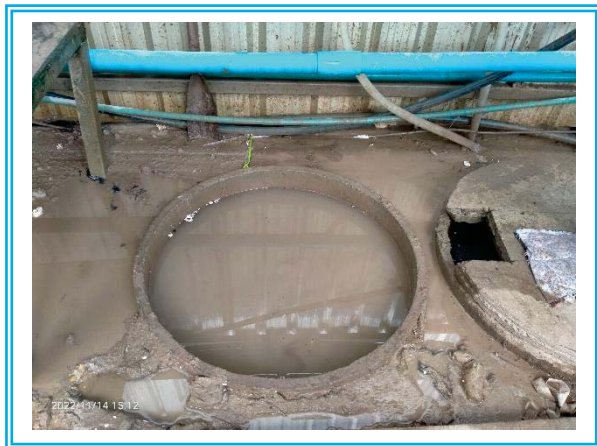
รูปที่ 3.1-21 ท่อระบายน้ำชั่วคราว

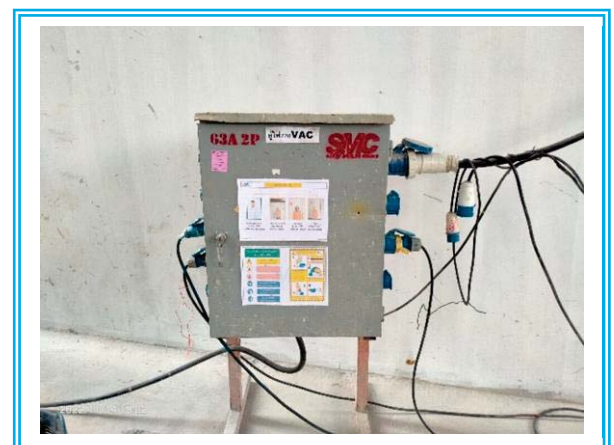
รูปที่ 3.1-35 แผงควบคุมไฟฟ้าและเครื่องตัดกระแสไฟฟ้า
อัตโนมัติ

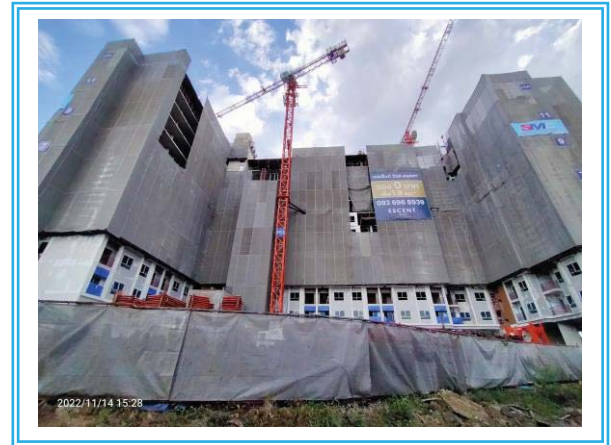
รูปที่ 3.1-57 ติดตั้ง Mesh Sheet
