บทที่ 4

ผลการติดตามตรวจสอบผลกระทบสิ่งแวดล้อม

โครงการ อาคารพักอาศัย 8 ชั้น (ระยะดำเนินการ) บริษัท ซี ลักซ์ โฮลดิ้ง จำกัด ได้ทำการสรุปผลการติดตามตรวจสอบผลกระทบสิ่งแวดล้อมตามที่เสนอในรายงานการประเมินผลกระทบสิ่งแวดล้อมที่คณะกรรมการผู้ชำนาญการพิจารณารายงานการประเมินผลกระทบสิ่งแวดล้อมด้านอาคาร การจัดสรรที่ดิน และบริการชุมชน เป็นผู้พิจารณาให้ความเห็นชอบ การติดตามตรวจสอบผลกระทบสิ่งแวดล้อม ระหว่างเดือนมกราคม - มิถุนายน 2564 มีรายละเอียดแสดงดัง ตารางที่ 4.1-1

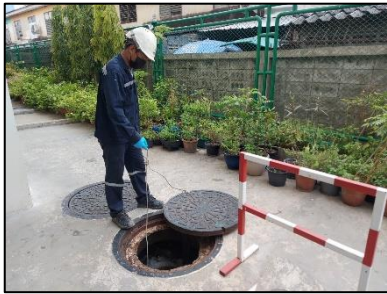
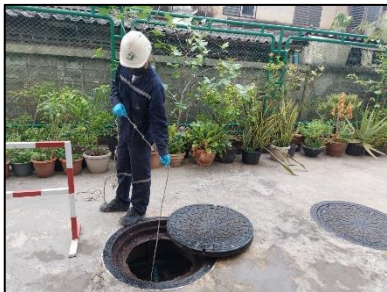
รูปที่ 4.2-1 ตำแหน่งการเก็บตัวอย่างคุณภาพน้ำทิ้ง บริเวณพื้นที่โครงการ

วิเคราะห์คุณภาพน้ำทิ้งป่อก้นน้ำเสียก่อนเข้า
ระบบบำบัดน้ำเสียขั้นที่ 2

วิเคราะห์คุณภาพน้ำทิ้งป่อก้นน้ำทิ้งที่ออกจาก
ป่อกตะกอน (หลังผ่านการเติมคลอรีนแล้ว)
ก่อนระบายออกนอกโครงการ

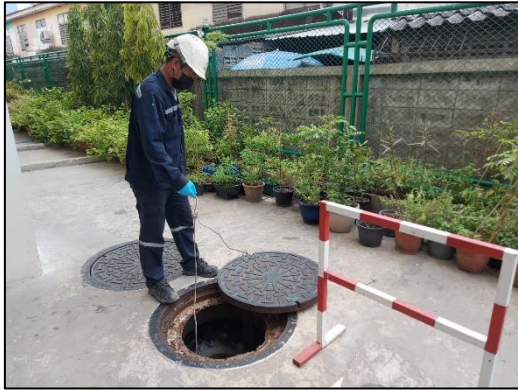
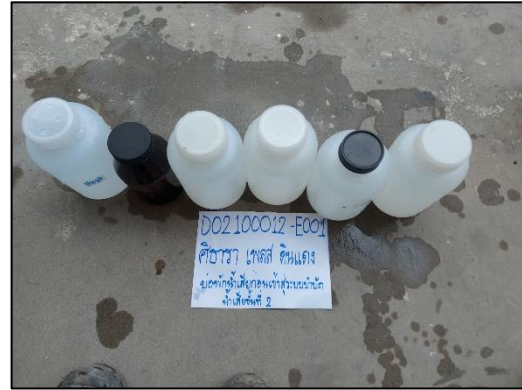
ภาพที่ 4.4-1 การเก็บตัวอย่างคุณภาพน้ำทิ้งในเดือนเมษายน 2564

บ่อกักน้ำเสียก่อนเข้าระบบบำบัดน้ำเสียขั้นที่ 2

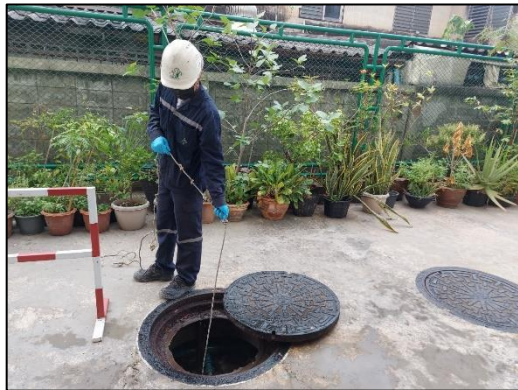
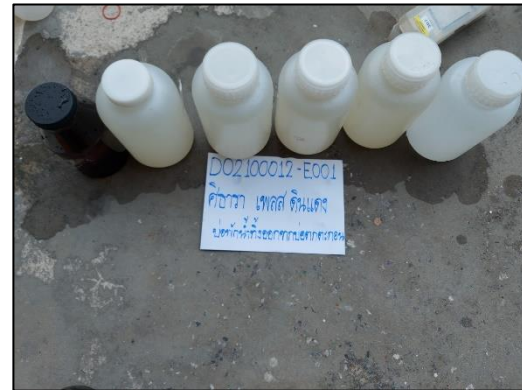
บ่อกักน้ำทิ้งที่ออกจากบ่อดักตะกอน (หลังผ่านการเติมคลอรีนแล้ว) ก่อนระบายออกนอกโครงการ
