## บทที่ 3

### ผลการติดตามตรวจสอบคุณภาพสิ่งแวดล้อม

การติดตามตรวจสอบคุณภาพสิ่งแวดล้อม โครงการ SILQ Residence @ Sukhumvit 24 ของบริษัท สัจจะเสรี (ไทยแลนด์) จำกัด ระหว่างเดือนกรกฎาคม - ตุลาคม พ.ศ.2565 ประกอบด้วย คุณภาพอากาศในบรรยากาศทั่วไป ระดับเสียงโดยทั่วไป ความสั่นสะเทือน และคุณภาพน้ำทิ้ง ดำเนินการตรวจวัดคุณภาพสิ่งแวดล้อมโดย บริษัท เอส.พี.เจ.ไซแอนติฟิค จำกัด

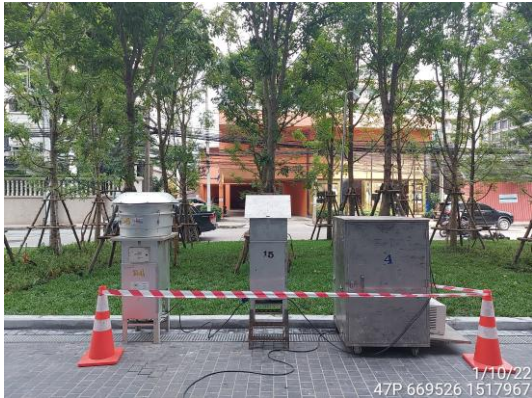
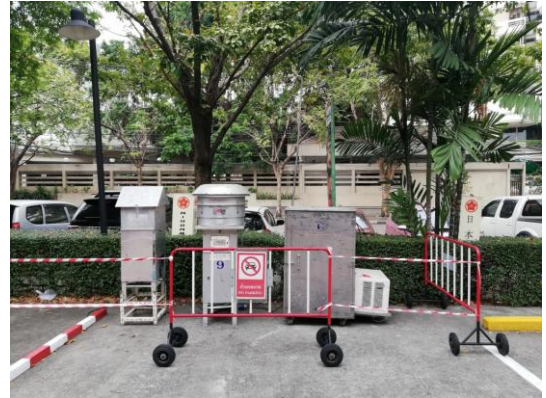
## จุดตรวจวัดคุณภาพอากาศในบรรยากาศโดยทั่วไป (Ambient Air Quality)

บริเวณภายในพื้นที่โครงการ

บริเวณพื้นที่โครงการ K Village

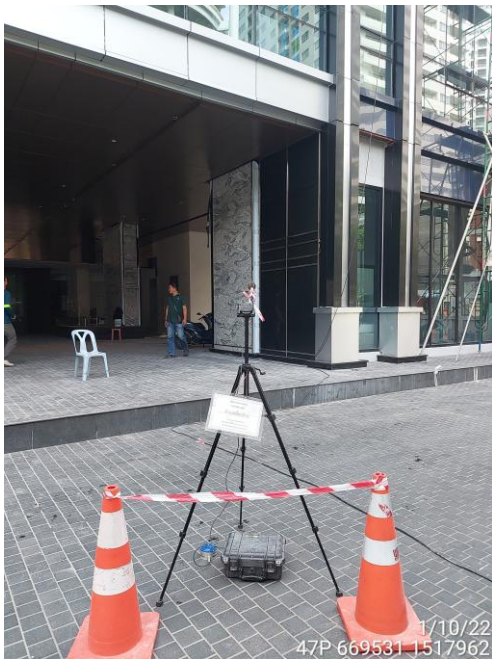
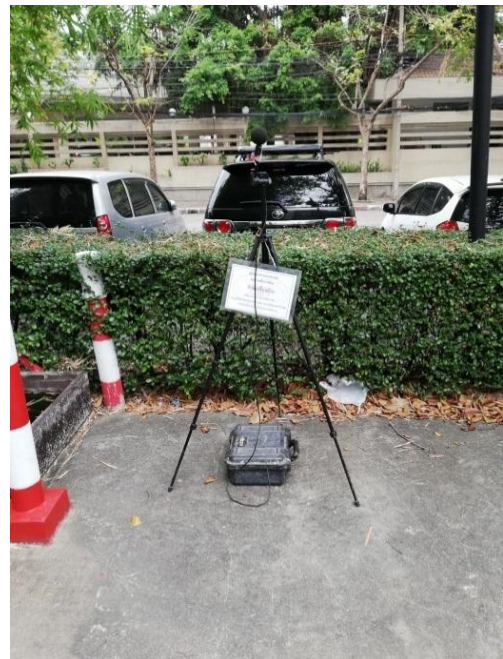
## จุดตรวจวัดระดับเสียงเฉลี่ยโดยทั่วไป 24 ชั่วโมง (Sound Noise Level)

บริเวณภายในพื้นที่โครงการ

บริเวณพื้นที่โครงการ K Village
