บทที่ 3

ผลการติดตามตรวจสอบคุณภาพสิ่งแวดล้อม

การติดตามตรวจสอบคุณภาพสิ่งแวดล้อมของโครงการอาคารชุดแอสปาย วุฒากาศ (Aspire Wutthakat) (ระยะดำเนินการ) บริษัท เอเชียน พร็อพเพอร์ตี้ จำกัด ดำเนินการจัดจ้าง บริษัท เอส.พี.เจ.ไซแอนติฟิค จำกัด โดยทำการตรวจวัดคุณภาพน้ำทิ้ง บริเวณพื้นที่โครงการ ระหว่างเดือนมกราคม-มิถุนายน พ.ศ.2565

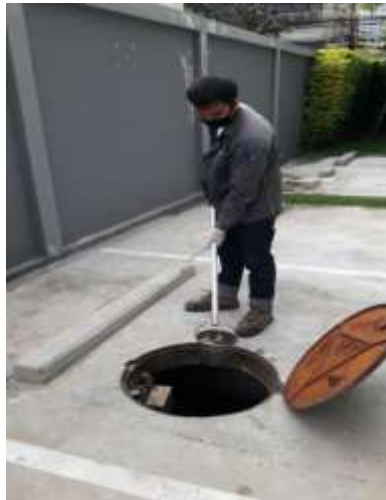
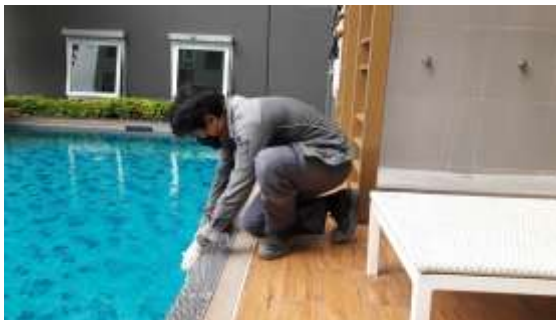
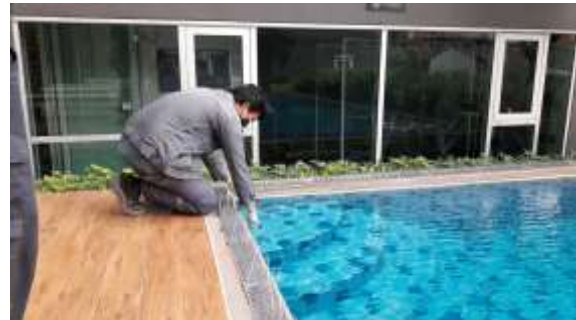
รูปที่ 3-1 จุดตรวจวัดคุณภาพน้ำ (water Quality)
ของโครงการอาคารชุดแอสปาย วุฒากาศ (Aspire Wutthakat)
ระหว่างเดือนมกราคม-มิถุนายน พ.ศ.2565

บ่อตรวจคุณภาพน้ำ

สระว่ายน้ำบริเวณส่วนลึก

สระว่ายน้ำบริเวณส่วนตื้น
