1. รายละเอียดโครงการ

- 1.1 ชื่อโครงการ : โรงแรม บีทู พรีเมียร์ ภูเก็ต
- 1.2 ที่ตั้งโครงการ : หมู่ที่ 1 ถนนวิชิตสงคราม ตำบลกะทู้ อำเภอกะทู้ จังหวัดภูเก็ต
- 1.3 ชื่อเจ้าของโครงการ : บริษัท บีทู โฮเทล จำกัด (ขอเปลี่ยนแปลงชื่อเจ้าของโครงการจากเดิม บริษัท บีทู พรีเมียร์ ภูเก็ต จำกัด เปลี่ยนเป็น บริษัท บีทู โฮเทล จำกัด ดังแสดงในภาคผนวก ก)
- 1.4 จัดทำโดย : บริษัท เพียว แอควา จำกัด
- 1.5 โครงการผ่านการพิจารณาของคณะกรรมการผู้ชำนาญการเมื่อวันที่5.....เดือน กรกฎาคม พ.ศ.....2559.....(ดังแสดงในภาคผนวก ก)
- 1.6 โครงการได้นำเสนอรายงานผลการปฏิบัติครั้งสุดท้าย เมื่อวันที่26.....เดือน กรกฎาคม พ.ศ.....2565.....(รายงานผลการปฏิบัติตามมาตรการป้องกันและแก้ไขผลกระทบสิ่งแวดล้อมและมาตรการติดตามตรวจสอบผลกระทบสิ่งแวดล้อม (ระยะดำเนินการ) ดังแสดงในภาคผนวก ก)
- 1.7 รายละเอียดโครงการ

รายงานผลการปฏิบัติตามมาตรการป้องกันและแก้ไขผลกระทบสิ่งแวดล้อม
และมาตรการติดตามตรวจสอบคุณภาพสิ่งแวดล้อม (ประจำเดือนกรกฎาคม-ธันวาคม 2565)
โครงการโรงแรม บิฑู พรีเมียร์ ภูเก็ต

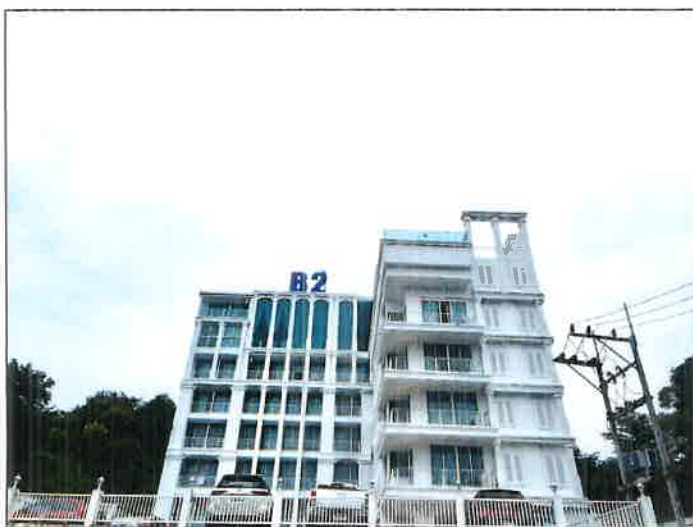
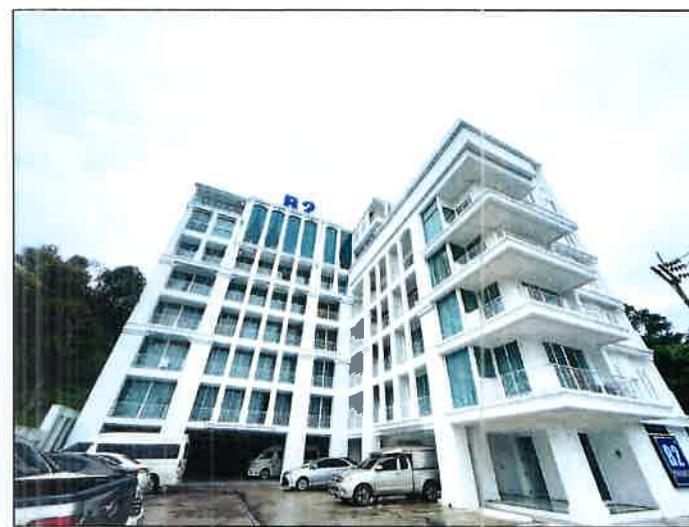
รูปที่ 1-4

สภาพพื้นที่ปัจจุบัน

ที่ตั้ง	หมู่ที่ 1 ถนนวิชิตสงคราม ตำบลกะทู้ อำเภอกะทู้ จังหวัดภูเก็ต (ดังแสดงในรูปที่ 1-2)
โฉนดที่ดิน	โครงการตั้งอยู่บนพื้นที่ดิน 0-3-99 ไร่ (1,596.00 ตารางเมตร) บน [REDACTED] เนื้อที่ 0-2-88 ไร่ คิดเป็นพื้นที่ 1,152.00 ตารางเมตร (นำมาพัฒนาบางส่วนเท่ากับ 0-1-77 ไร่ คิดเป็นพื้นที่ 708.00 ตารางเมตร) และ [REDACTED]
การใช้ที่ดินโดยรอบ	0-2-22 ไร่ คิดเป็นพื้นที่ 888.00 ตารางเมตร (ดังแสดงในภาคผนวก ข) ทิศเหนือ ติดต่อกับ พื้นที่ว่างเปล่าบุคคลอื่น ทิศใต้ ติดต่อกับ พื้นที่ว่างเปล่าบุคคลอื่น ทิศตะวันออก พื้นที่ว่างเปล่าเจ้าของเดียวกันซึ่งไม่นำมาพัฒนาโครงการ และถนนการะจำยอมกว้าง 7.50 เมตร ทิศตะวันตก พื้นที่ว่างเปล่าบุคคลอื่น (สภาพปัจจุบันบางส่วนเป็นถนนส่วนบุคคล กว้าง 6.00 เมตร)
สภาพปัจจุบัน	(อาณาเขตติดต่อโดยรอบพื้นที่โครงการ ดังแสดงในรูปที่ 1-3) จากการสำรวจภาคสนาม (เดือนกรกฎาคมถึงเดือนธันวาคม พ.ศ. 2565) พบว่า อาคารโรงแรมมีการเปิดให้บริการแล้ว (สภาพพื้นที่โครงการปัจจุบัน ดังแสดงในรูปที่ 1-4)
