**รายงานผลการปฏิบัติตามมาตรการป้องกัน  
และแก้ไขผลกระทบสิ่งแวดล้อม  
และมาตรการติดตามตรวจสอบคุณภาพสิ่งแวดล้อม**

โครงการอาคารพักอาศัย นัมเบอร์วันแลนด์ อพาร์ทเมนต์  
ตั้งอยู่ที่ ถนนรามคำแหง 2 เขตประเวศ กรุงเทพมหานคร

บริษัท นัมเบอร์วัน พร็อพเพอร์ตี้ จำกัด  
ตั้งอยู่ที่ เลขที่ 231, 233, 235, 237, 239, 241, 243 ถนนรามคำแหง 2  
แขวงดอกไม้ เขตประเวศ กรุงเทพมหานคร  
ฉบับประจำเดือนกรกฎาคม ถึงเดือนธันวาคม พ.ศ.2565  
(ระยะดำเนินการ)

**ฉบับประจำเดือนกรกฎาคม ถึงเดือนธันวาคม พ.ศ.2565  
(ระยะดำเนินการ)**

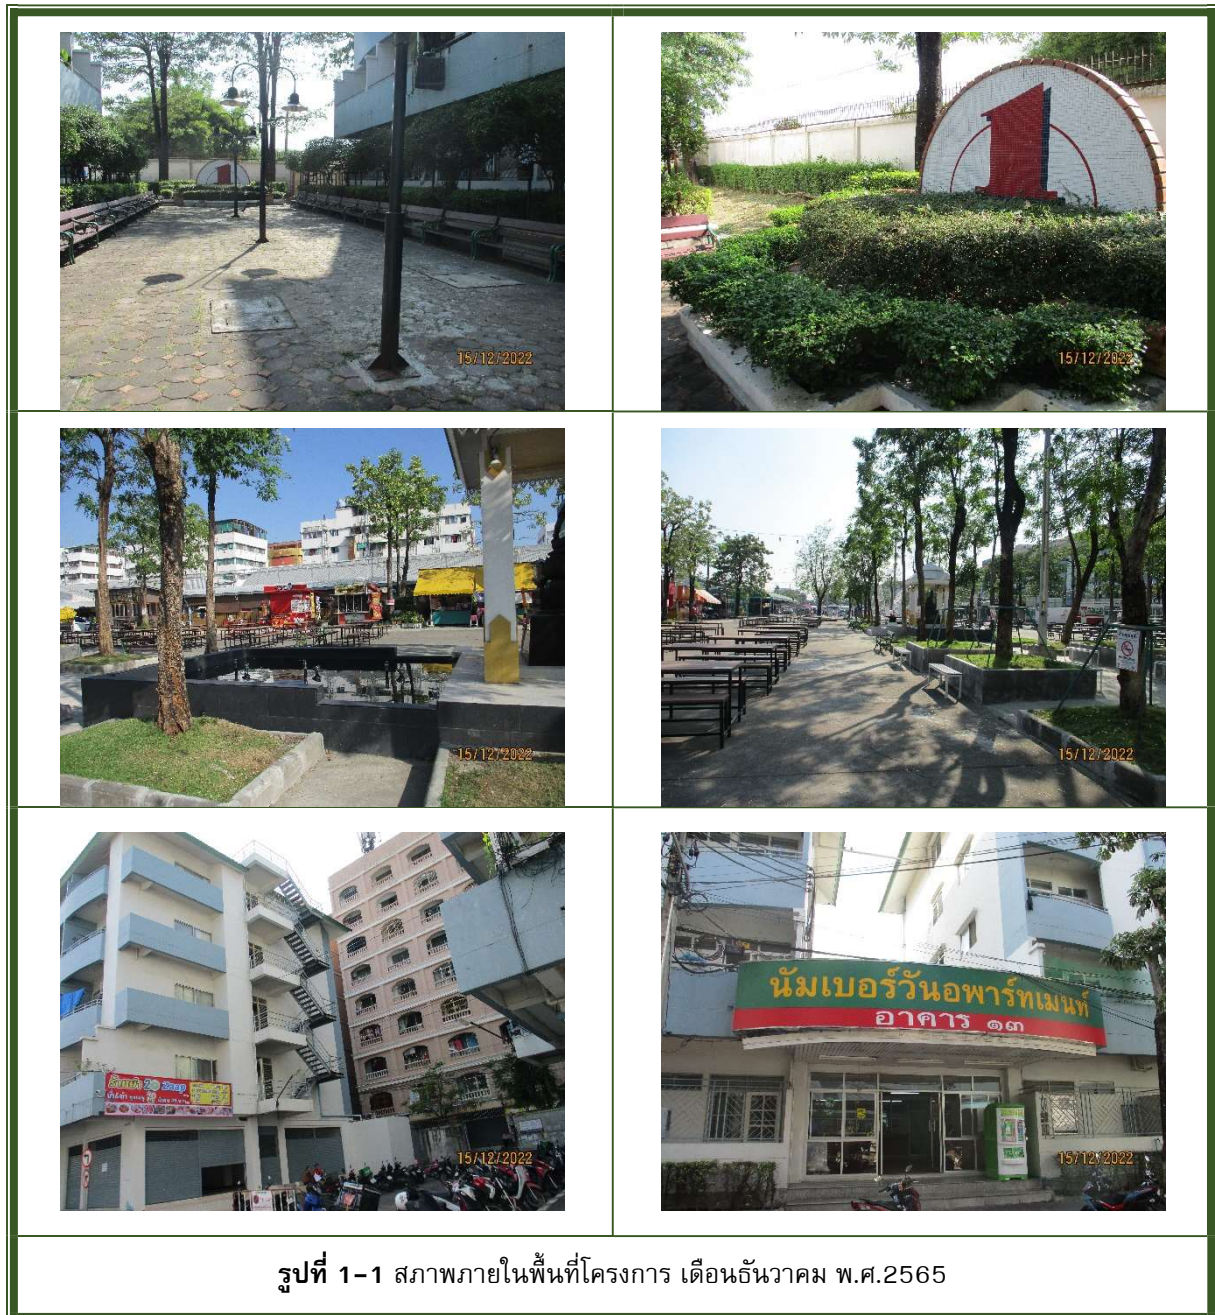
สถานภาพทั่วไปของโครงการอาคารพักอาศัย นัมเบอร์วันแลนด์ อพาร์ทเมนต์ เดือนธันวาคม พ.ศ.2565  
อยู่ในระยะดำเนินการ แสดงดัง รูปที่ 1-1

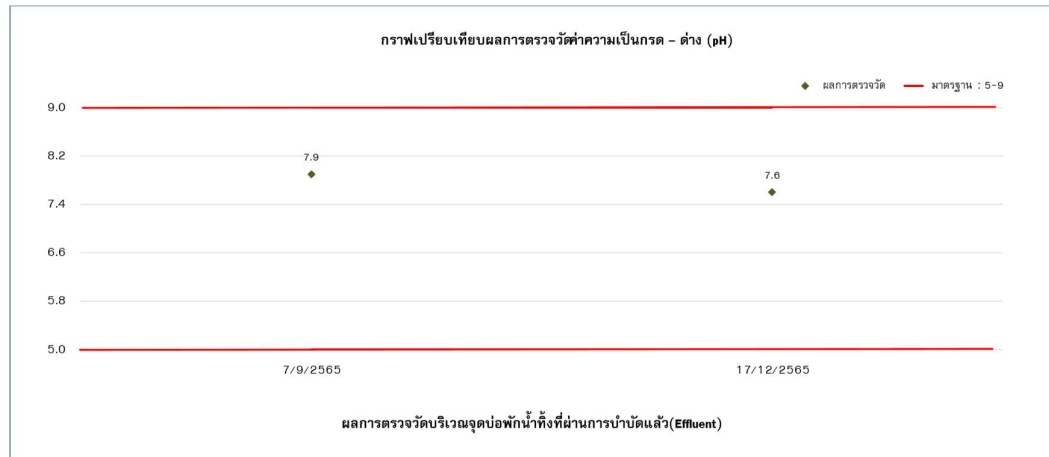
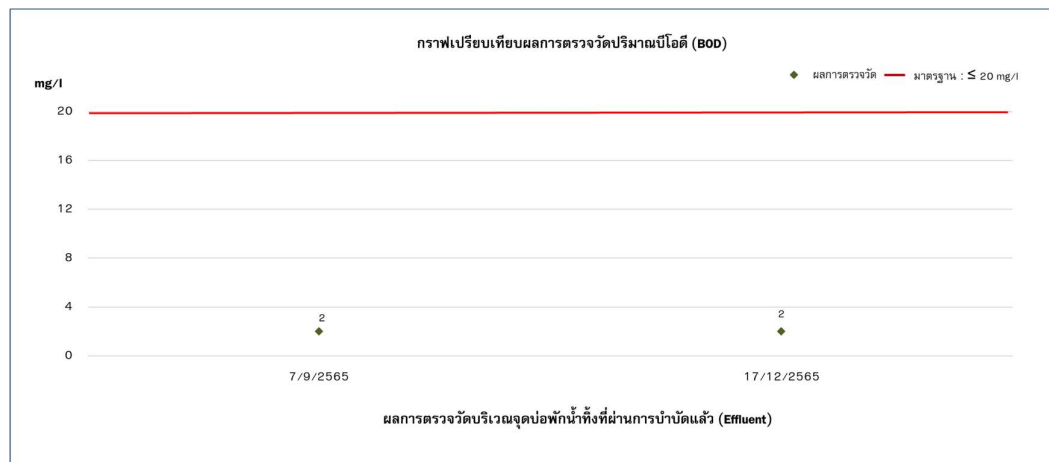
รูปที่ 4.1 กราฟเปรียบเทียบผลการตรวจวัดคุณภาพน้ำทิ้ง (Waste Water Quality)

ดำเนินการตรวจวัดคุณภาพน้ำทิ้ง (Waste Water Quality) ของโครงการอาคารพักอาศัย นัมเบอร์วันแลนด์ อพาร์ทเมนต์ ของบริษัท นัมเบอร์วัน พร็อพเพอร์ตี้ จำกัด บริเวณพื้นที่โครงการ จำนวน 2 จุด ได้แก่ จุดน้ำเสียเข้าระบบบำบัดน้ำเสียส่วนกลาง และบ่อพักน้ำทิ้งที่ผ่านการบำบัดแล้ว (ทุก 4 เดือน ตลอดระยะดำเนินการ) โดยระหว่างเดือนกรกฎาคม ถึงเดือนธันวาคม พ.ศ.2565 ได้ดำเนินการเก็บตัวอย่างน้ำทิ้ง 2 ครั้ง คือในเดือนกันยายน และเดือนธันวาคม พ.ศ.2565 รายละเอียดผลการตรวจวัดแสดงดัง ตารางที่ 4-3 ถึง 4-4

จากการวิเคราะห์เมื่อเปรียบเทียบกับประกาศกระทรวงทรัพยากรธรรมชาติและสิ่งแวดล้อม เรื่อง กำหนดมาตรฐานควบคุมการระบายน้ำทิ้งจากอาคารบางประเภทและบางขนาด, อาคารประเภท ก พบว่า คุณภาพน้ำทิ้งบริเวณจุดบ่อพักน้ำทิ้งที่ผ่านการบำบัดแล้ว (Effluent) ในเดือนกันยายน และเดือนธันวาคม พ.ศ.2565 ค่าความเป็นกรด-ด่าง ปริมาณบีโอดี ปริมาณของแข็งแขวนลอย ปริมาณที่เคเอ็น และปริมาณไขมันและน้ำมัน มีค่าอยู่ในเกณฑ์มาตรฐาน ส่วนปริมาณแบคทีเรียกลุ่มฟีคอลโคลิฟอร์ม ไม่สามารถเทียบกับมาตรฐานดังกล่าวได้ เนื่องจากไม่มีค่ามาตรฐานกำหนด

คุณภาพน้ำทิ้งของโครงการ อาจส่งผลกระทบต่อบริเวณจุดน้ำทิ้งสาธารณะในพื้นที่ใกล้เคียง โครงการควรมีมาตรการป้องกันผลกระทบที่อาจเกิดขึ้นได้ เช่น
