รายงานการปฏิบัติตามมาตรการป้องกันและแก้ไขผลกระทบสิ่งแวดล้อม  
และมาตรการติดตามตรวจสอบคุณภาพสิ่งแวดล้อม  
ระยะดำเนินการ

โรงแรมกะตะซี บีช รีสอร์ท

ประจำเดือนกรกฎาคม – ธันวาคม พ.ศ. 2565

บริษัท เซาธ์เทิร์น แล็บ แอนด์ เอ็นจิเนียริง จำกัด

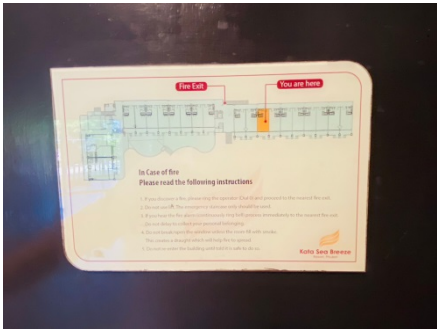
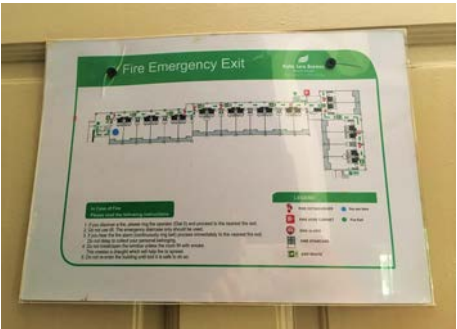
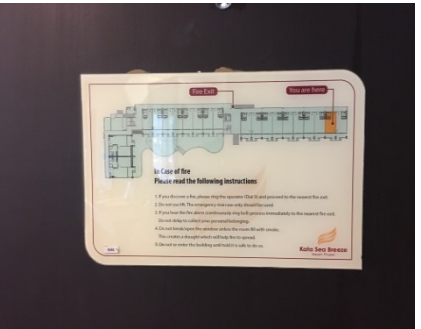
<ul style="list-style-type: none"> <li>- จัดให้มีการซ้อมแผนอพยพเพื่อความปลอดภัยของผู้ที่พักอาศัยและพนักงานในโครงการด้วย หรือหากทางจังหวัดมีการฝึกซ้อมอพยพหนีภัยพนักงานของโครงการจะต้องเข้าร่วมการฝึกดังกล่าวด้วย เพื่อให้เกิดความเข้าใจและปฏิบัติได้ถูกต้องเมื่อเกิดเหตุการณ์จริงขึ้น โดยกำหนดให้ใช้แผนในการอพยพผู้พักอาศัยภายใน</li> </ul>	<ul style="list-style-type: none"> <li>- ปฏิบัติตามมาตรการ โครงการติดแผนที่แสดงเส้นทางอพยพหนีภัยติดไว้ภายในห้องพักและทางเดินภายใน</li> </ul>

<ul style="list-style-type: none"> <li>- ปฏิบัติตามมาตรการ โดยจะมีการซ้อมแผนอพยพของผู้ที่พักอาศัยและพนักงานในโครงการ เป็นประจำทุกปี ซึ่ง ในปี 2565 ดำเนินการไปเมื่อวันที่ 10 สิงหาคม 2565 ดังเอกสารภาคผนวก ญ</li> </ul>	<ul style="list-style-type: none"> <li>- ไม่มีปัญหาและอุปสรรค</li> </ul>

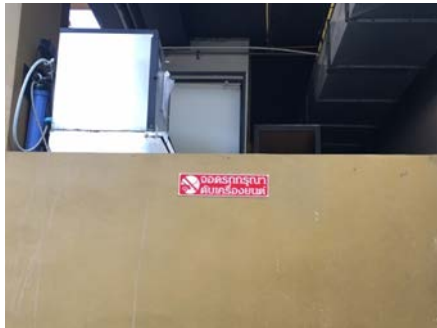
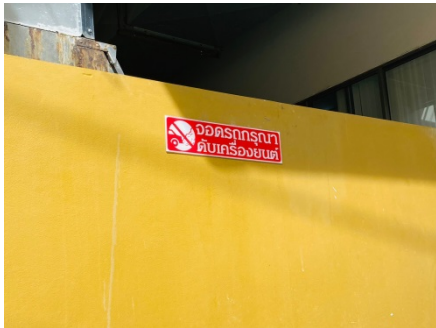
<ul style="list-style-type: none"> <li>- จัดพื้นที่สีเขียวโดยรอบพื้นที่โครงการ รวมทั้งทำการรักษาและเพิ่มพื้นที่สีเขียวบริเวณพื้นที่ว่าง เพื่อให้ช่วยดูดซับมลสารที่เกิดจากยานพาหนะที่เข้า</li> </ul>	<ul style="list-style-type: none"> <li>- ปฏิบัติตามมาตรการ บริเวณพื้นที่ลานจอดรถยนต์ของโครงการติดป้ายดับเครื่องยนต์เมื่อจอดรถ และโครงการมีเจ้าหน้าที่ รปภ. ควบคุมความเร็วของยานพาหนะในโครงการ</li> </ul>

<ul style="list-style-type: none"> <li>- ปฏิบัติตามมาตรการ โครงการมีพื้นที่สีเขียวโดยรอบพื้นที่โครงการ</li> </ul>	<ul style="list-style-type: none"> <li>- ไม่มีปัญหาและอุปสรรค</li> </ul> <ul style="list-style-type: none"> <li>- ไม่มีปัญหาและอุปสรรค</li> </ul>

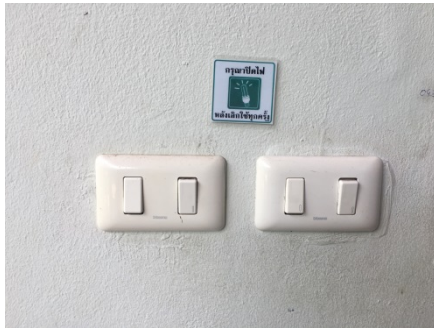
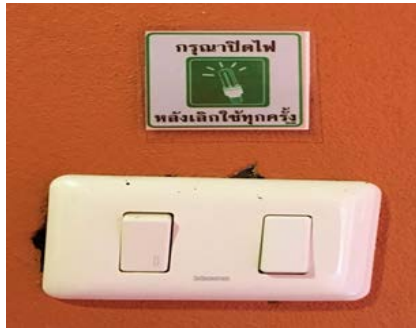
<p>เสมอ</p> <ul style="list-style-type: none"> <li>- ปฏิบัติตามมาตรการ โครงการมีการณรงค์ให้เจ้าหน้าที่ของโครงการเน้นการประหยัดพลังงาน</li> <li>- ปฏิบัติตามมาตรการ โครงการรณรงค์ให้ผู้เข้าพักอาศัยใช้ไฟฟ้าอย่างประหยัด</li> </ul>

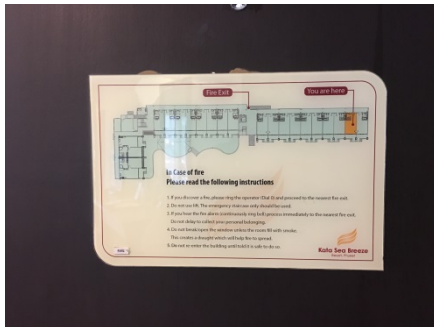
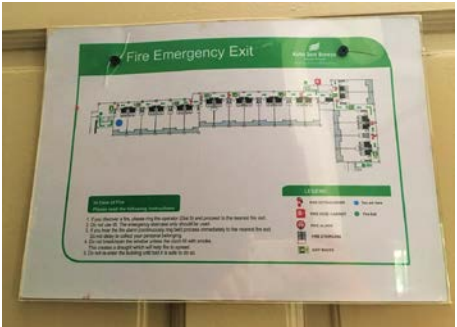
<ul style="list-style-type: none"> <li>- ปฏิบัติตามมาตรการ โครงการมีเจ้าหน้าที่รักษาความปลอดภัยภายในโครงการตลอด 24 ชั่วโมง</li> <li>- ปฏิบัติตามมาตรการ โครงการติดตั้งป้ายวิธีการใช้งานอุปกรณ์ดับเพลิงทุกชนิดอย่างชัดเจน</li> <li>- ปฏิบัติตามมาตรการ โครงการติดตั้งผังเส้นทางอพยพหนีไฟไปยังจุดรวมพลเบื้องต้น ติดไว้ภายในห้องพักทุกห้อง และบริเวณทางเดิน</li> </ul>
