1.1 ความเป็นมาของโครงการและการจัดทำรายงาน

โครงการ CENTRAL EMBASSY PARK ตั้งอยู่ที่ถนนเพลินจิต แขวงปทุมวัน เขตปทุมวัน กรุงเทพมหานคร ดำเนินการโดย บริษัท เซ็นทรัลเอนบาสิโฮเต็ล จำกัด ซึ่งโครงการได้เปิดดำเนินการอาคารสรรพสินค้า-พาณิชย์กรรม-โรงแรม-โรงแรมหรู-สำนักงาน-ภัตตาคาร-จอดรถยนต์ ขนาดความสูง 37 ชั้น และชั้นใต้ดิน 5 ชั้น จำนวน 1 อาคาร ความสูง 179.4 เมตร (ความสูงวัดถึงส่วนที่สูงที่สุด) มีจำนวนห้องพักในส่วนโรงแรมทั้งสิ้น 222 ห้อง ขนาดพื้นที่ดินโครงการ 9-0-0.5 ไร่ (14,402 ตารางเมตร) รายละเอียดโครงการตามรายงานการเปลี่ยนแปลงรายละเอียด เลขที่ ทส. 1009.5/9088 ลงวันที่ 14 ธันวาคม 2553 (ภาคผนวกที่ 1.3) ทั้งนี้โครงการต้องจัดทำรายงานผลการปฏิบัติตามมาตรการป้องกันและแก้ไขผลกระทบสิ่งแวดล้อม และมาตรการติดตามตรวจสอบผลกระทบสิ่งแวดล้อม เพื่อติดตามการปฏิบัติตามมาตรการป้องกันแก้ไขผลกระทบสิ่งแวดล้อม และติดตามแนวโน้มผลกระทบสิ่งแวดล้อมหลังจากเปิดดำเนินการ โดยเสนอต่อหน่วยงานอนุญาต และ กรมการปกครอง ใน การนี้ บริษัท ฯ จึงได้มอบหมายให้ บริษัท ทามาโอ โปรโซลูชั่น จำกัด ดำเนินการจัดทำรายงานผลการปฏิบัติตาม มาตรการป้องกันและแก้ไขผลกระทบสิ่งแวดล้อม และมาตรการติดตามตรวจสอบผลกระทบสิ่งแวดล้อม เพื่อนำเสนอต่อกรมการปกครอง ซึ่งรายงานฉบับนี้เป็นรายงาน ระยะดำเนินการ ประจำเดือนกรกฎาคม - ธันวาคม 2565

ชื่อโครงการ โครงการ CENTR

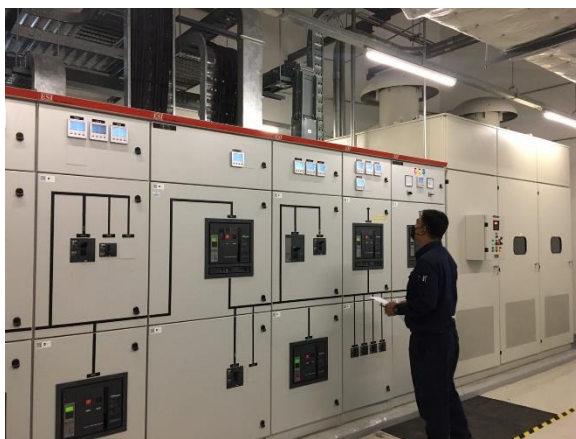
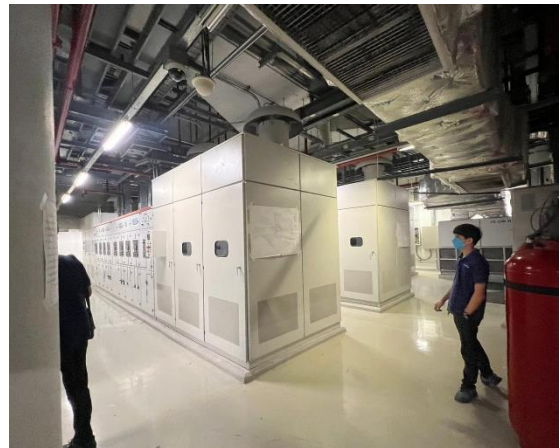
รูปที่ 1.4 ระบบไฟฟ้า

1. ระบบไฟฟ้าปกติ อุปกรณ์หลักในระบบแจกจ่ายไฟฟ้าปกติ ประกอบด้วย สวิตช์บอร์ดแรงสูงชนิดติดตั้งภายในอาคาร สวิตช์บอร์ดแรงต่ำ และหม้อแปลงไฟฟ้า แปลงไฟฟ้าแรงสูงจากการไฟฟ้านครหลวงขนาด 24 KV ให้เป็น 416/240 V ผ่านหม้อแปลงไฟฟ้าชนิด Dry Type Transformer ขนาด 2,000 KVA จำนวน 6 ชุด และขนาด 1,600 KVA จำนวน 2 ชุด เพื่อไปยัง Load ต่าง ๆ ในภาวะปกติ

2. ระบบไฟฟ้าฉุกเฉิน โครงการจะจัดเตรียมระบบไฟฟ้าสำรอง ในกรณีที่ระบบไฟฟ้าปกติขัดข้อง ซึ่งจะสามารถสำรองไฟฟ้าได้นาน 2 ชั่วโมง ได้แก่ เครื่องกำเนิดไฟฟ้าฉุกเฉิน (Generator) ขนาด 1,100 KVA จำนวน 2 ชุด พร้อมด้วย Battery ขนาด 22 V

1. ระบบไฟฟ้าปกติ อุปกรณ์หลักในระบบแจกจ่ายไฟฟ้าปกติ ประกอบด้วย สวิตช์บอร์ดแรงสูงชนิดติดตั้งภายในอาคาร สวิตช์บอร์ดแรงต่ำ และหม้อแปลงไฟฟ้า แปลงไฟฟ้าแรงสูงจากการไฟฟ้านครหลวงขนาด 24 KV ให้เป็น 416/240 V ผ่านหม้อแปลงไฟฟ้าชนิด Dry Type Transformer ขนาด 2,000 KVA จำนวน 2 ชุด เพื่อจ่ายไปยัง Load ต่าง ๆ ในภาวะปกติ

2. ระบบไฟฟ้าฉุกเฉิน โครงการจะจัดเตรียมระบบไฟฟ้าสำรอง ในกรณีที่ระบบไฟฟ้าปกติขัดข้อง ซึ่งจะสามารถสำรองไฟฟ้าได้นาน 2 ชั่วโมง ได้แก่ เครื่องกำเนิดไฟฟ้าฉุกเฉิน (Generator) ขนาด 1,100 KVA จำนวน 1 ชุด พร้อมด้วย Battery ขนาด 12 V

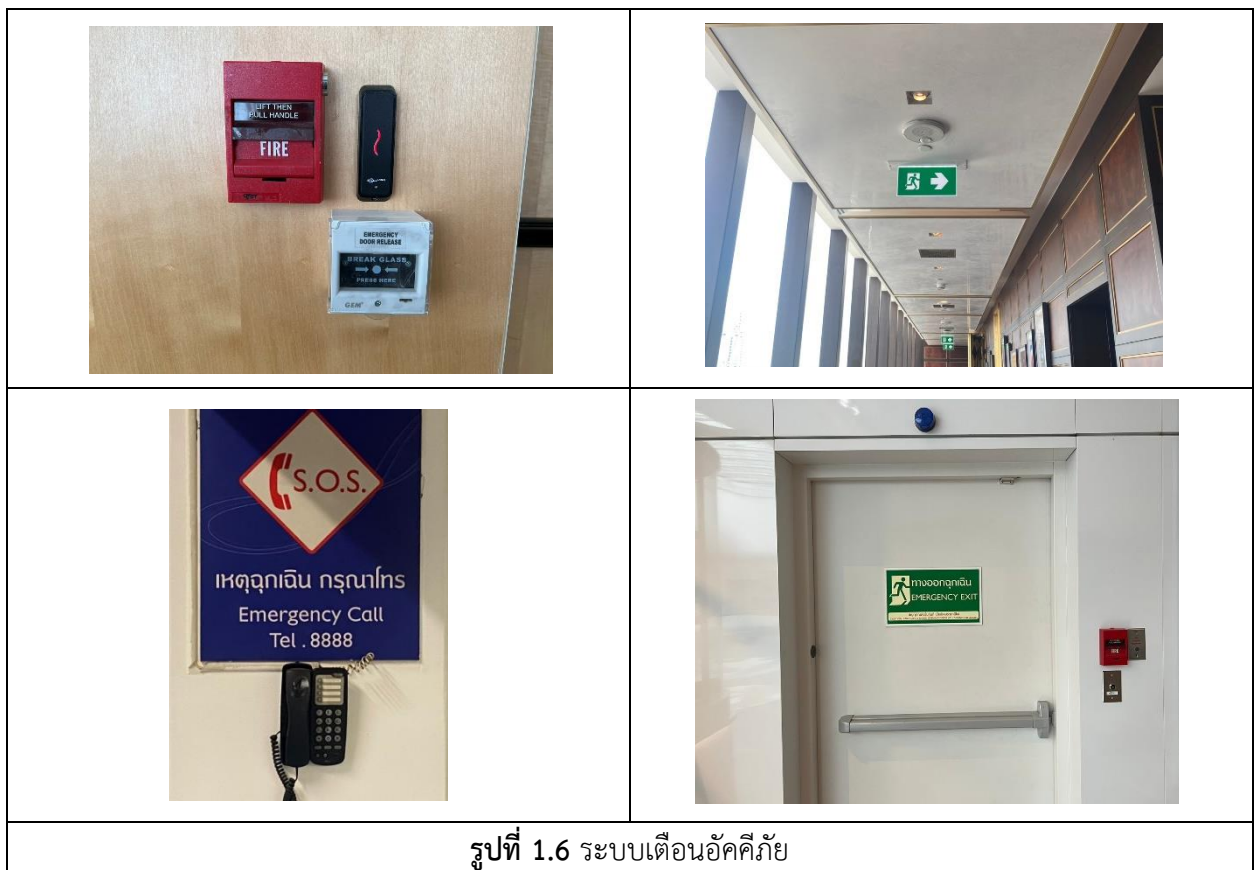
รูปที่ 1.6 ระบบเตือนอัคคีภัย

1. แผงควบคุม (Fire Alarm Control Panel : FCP) ทำหน้าที่เป็นจุดศูนย์รวมการรับ-ส่ง สัญญาณตรวจรับ โดยเมื่ออุปกรณ์ชุดแจ้งเหตุ (เครื่องแจ้งเหตุโดยใช่มือดึง เครื่องตรวจจับควัน เครื่องจับความร้อน และอุปกรณ์สัญญาณเตือนภัย) ที่ติดตั้งไว้เริ่มทำงานจะส่งสัญญาณไปยังแผงควบคุมเพื่อให้เจ้าหน้าที่ในห้องควบคุม ตรวจสอบ และหากเป็นเหตุเพลิงไหม้จะส่งสัญญาณแจ้งเหตุให้ทราบทั่วทั้งอาคาร

2. เครื่องตรวจจับควัน (Smoke Detector) เป็นตัวรับกลุ่มควันที่เกิดจากเพลิงไหม้ภายในอาคาร และส่งสัญญาณไปยังแผงควบคุม เพื่อให้เจ้าหน้าที่ในห้องควบคุมทราบและส่งสัญญาณแจ้งเหตุให้ทราบทั่วทั้ง อาคาร ซึ่งโครงการจะติดตั้งเครื่องตรวจจับควันบริเวณห้องเก็บของ ห้องเครื่องสูบน้ำ ห้องน้ำ ห้องพัสดุระบาย อากาศ ห้องเครื่องไฟฟ้าและเครื่องกล ห้องจัดเลี้ยง พื้นที่พาณิชย์ พื้นที่โรงภาพยนตร์ ห้องควบคุมไฟฟ้า สำนักงาน ห้องซักรีด ห้องออกกำลังกาย ห้องสปา ห้องพัก ทางเดินภายในอาคาร และโถงลิฟต์ เป็นต้น

3. เครื่องตรวจจับความร้อน (Heat Detector) ติดตั้งบริเวณห้องน้ำและที่จอดรถ

5. เครื่องแจ้งเหตุโดยใช่มือดึง (Manual Pull Station) สำหรับส่งสัญญาณเตือนไฟไหม้โดย ติดตั้งบริเวณโถงบันได
