บทที่ 3

ผลการติดตามตรวจสอบคุณภาพสิ่งแวดล้อม

การติดตามตรวจสอบคุณภาพสิ่งแวดล้อม โครงการ Magnolias Ratchadamri Boulevard (ระยะดำเนินการ) ของบริษัท แมกโนเลีย ไฟน์เนสต์ คอร์ปอเรชั่น จำกัด ระหว่างเดือนมกราคม - มิถุนายน พ.ศ.2565 ประกอบด้วย คุณภาพอากาศในบรรยากาศทั่วไป คุณภาพน้ำทิ้ง ดำเนินการตรวจวัดคุณภาพสิ่งแวดล้อมโดย บริษัท เอส.พี.เจ.ไซแอนติฟิค จำกัด

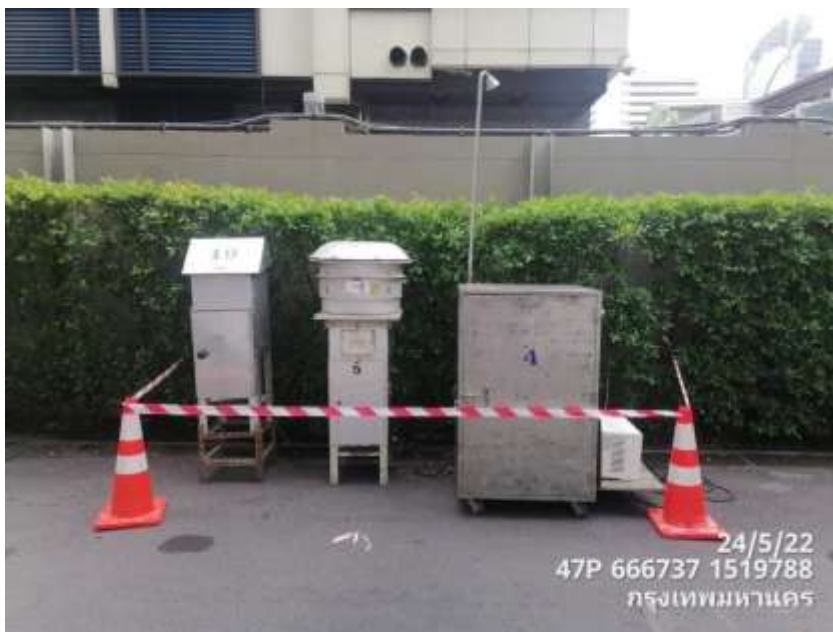
ภายในพื้นที่โครงการ

รูปที่ 3-2 จุดตรวจวัดคุณภาพอากาศในบรรยากาศโดยทั่วไป (Ambient Air Quality)
ของโครงการ โรงแรม Magnolias Ratchadamri Boulevard บริษัท แมกโนเลีย ไฟน์เนสต์ คอร์ปอเรชั่น จำกัด

เมื่อนำผลการตรวจวัดปริมาณฝุ่นละอองรวม (TSP) และปริมาณฝุ่นละอองขนาดเล็ก (PM-10) เปรียบเทียบกับค่ามาตรฐานตามประกาศคณะกรรมการสิ่งแวดล้อมแห่งชาติ ฉบับที่ 24 (พ.ศ.2547) เรื่อง กำหนดมาตรฐานคุณภาพอากาศในบรรยากาศโดยทั่วไป ประกาศ ณ วันที่ 9 สิงหาคม พ.ศ.2547 พบว่า ทั้ง 2 สถานีตรวจวัดมีค่าอยู่ในเกณฑ์มาตรฐานกำหนด แสดงรายละเอียดผลการตรวจวัดดังตารางที่ 3-4

เมื่อนำผลการตรวจวัดปริมาณไนโตรเจนไดออกไซด์ (NO_2) เปรียบเทียบกับค่ามาตรฐานตามประกาศคณะกรรมการสิ่งแวดล้อมแห่งชาติ ฉบับที่ 33 (พ.ศ.2552) เรื่อง กำหนดมาตรฐานค่าก๊าซไนโตรเจนไดออกไซด์ในบรรยากาศโดยทั่วไป ลงวันที่ 14 สิงหาคม 2552 พบว่า ทั้ง 2 สถานีตรวจวัด มีค่าอยู่ในเกณฑ์มาตรฐานกำหนด แสดงรายละเอียดผลการตรวจวัดดังตารางที่ 3-5

เมื่อนำผลการตรวจวัดปริมาณคาร์บอนมอนอกไซด์ (CO) เปรียบเทียบกับค่ามาตรฐานตามประกาศคณะกรรมการสิ่งแวดล้อมแห่งชาติ ฉบับที่ 10 (พ.ศ.2538) ออกตามความในพระราชบัญญัติส่งเสริมและรักษาคุณภาพสิ่งแวดล้อมแห่งชาติ พ.ศ.2535 เรื่อง กำหนดมาตรฐานคุณภาพอากาศในบรรยากาศทั่วไป ประกาศในราชกิจจานุเบกษา เล่ม 112 ตอนที่ 42 ง วันที่ 25 พฤษภาคม พ.ศ.2538 พบว่า ทั้ง 2 สถานีตรวจวัด มีค่าอยู่ในเกณฑ์มาตรฐานกำหนด แสดงรายละเอียดผลการตรวจวัดดังตารางที่ 3-6

เมื่อนำผลการตรวจวัดปริมาณซัลเฟอร์ไดออกไซด์ (SO_2) เปรียบเทียบกับค่ามาตรฐานตามประกาศคณะกรรมการสิ่งแวดล้อมแห่งชาติ ฉบับที่ 21 (พ.ศ.2544) เรื่อง กำหนดมาตรฐานค่าก๊าซซัลเฟอร์ไดออกไซด์ในบรรยากาศทั่วไปในเวลา 1 ชั่วโมง ลงวันที่ 30 เมษายน 2544 พบว่า ทั้ง 2 สถานีตรวจวัด มีค่าอยู่ในเกณฑ์มาตรฐานกำหนด แสดงรายละเอียดผลการตรวจวัดดังตารางที่ 3-7

สำหรับผลการตรวจวัดปริมาณไฮโดรคาร์บอนทั้งหมด (THC) ไม่สามารถนำค่าที่ตรวจวัดได้มาเปรียบเทียบกับเกณฑ์มาตรฐานได้ เนื่องจากไม่มีการกำหนดค่ามาตรฐานในดัชนีดังกล่าว แสดงรายละเอียดผลการตรวจวัดดังตารางที่ 3-8

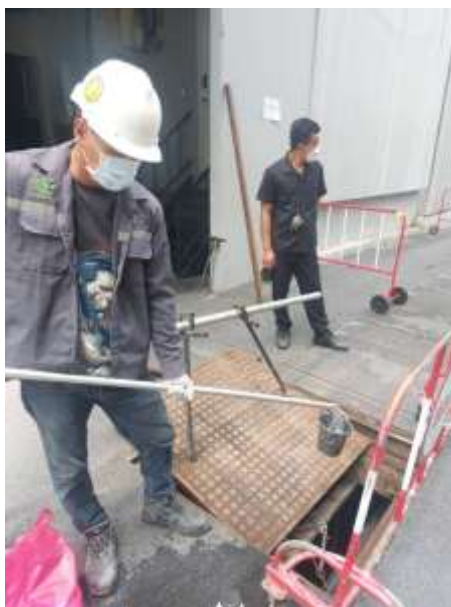
รูปที่ 3-3 จุดการตรวจวัดคุณภาพน้ำทิ้ง (Waste Water Quality) บ่อพักสุดท้าย
ของโครงการ Magnolias Ratchadamri Boulevard บริษัท แมกโนเลีย ไฟน์เนสต์ คอร์ปอเรชั่น จำกัด

เมื่อนำผลการตรวจวัดคุณภาพน้ำทิ้ง (Waste water Quality) มาเปรียบเทียบกับประกาศกระทรวงทรัพยากรธรรมชาติและสิ่งแวดล้อม เรื่อง กำหนดมาตรฐานควบคุมการระบายน้ำทิ้งจากอาคารบางประเภทและบางขนาด ลงวันที่ 7 พฤศจิกายน 2548 ประกาศในราชกิจจานุเบกษา เล่มที่ 122 ตอนที่ 125 ง วันที่ 29 ธันวาคม 2548, อาคารที่ทำการประเภท ข. พบว่า ค่าความเป็นกรด-ด่าง (pH), ปริมาณบีโอดี (BOD), น้ำมันและไขมัน (Oil & Grease), ทีเคเอ็น (TKN), และซัลไฟด์ (Sulfide) และ Settleable Solids ส่วนใหญ่มีค่าอยู่ในเกณฑ์มาตรฐานที่กำหนด ยกเว้น บ่อพักสุดท้าย ที่มีค่าปริมาณสารแขวนลอยทั้งหมด (TSS), ปริมาณสารแขวนลอยที่ละลายในน้ำ (TDS) เกินเกณฑ์มาตรฐานกำหนด และ ถังพักน้ำใส ปริมาณสารแขวนลอยที่ละลายในน้ำ (TDS) เกินเกณฑ์มาตรฐานกำหนด

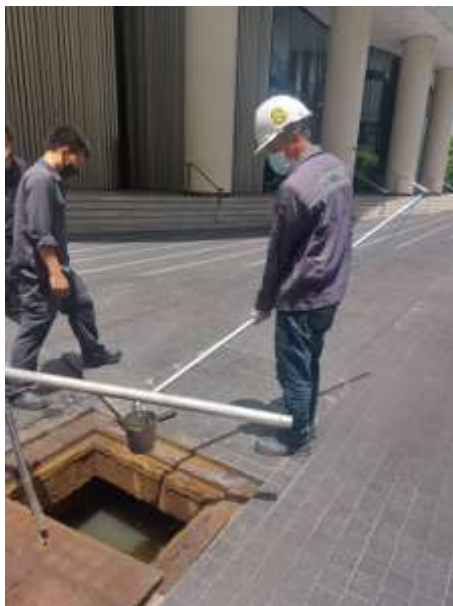
รูปที่ 3-4 จุดการตรวจวัดคุณภาพน้ำทิ้ง (Waste Water Quality) ถังปรับสภาพ
ของโครงการ Magnolias Ratchadamri Boulevard บริษัท แมกโนเลีย ไฟน์เนสต์ คอร์ปอเรชั่น จำกัด

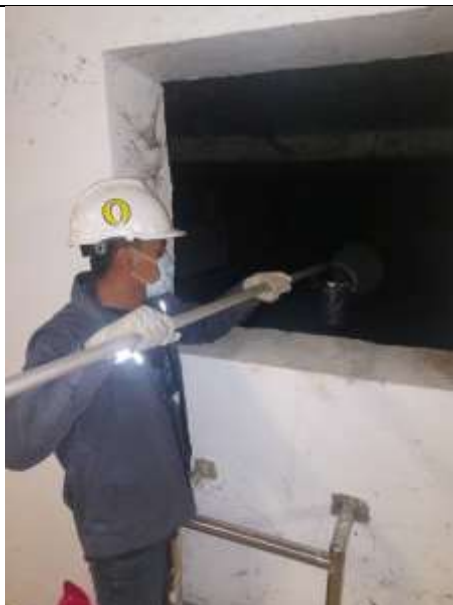
รูปที่ 3-5 จุดการตรวจวัดคุณภาพน้ำทิ้ง (Waste Water Quality) ถังพักน้ำใส
ของโครงการ Magnolias Ratchadamri Boulevard บริษัท แมกโนเลีย ไฟน์เนสต์ คอร์ปอเรชั่น จำกัด

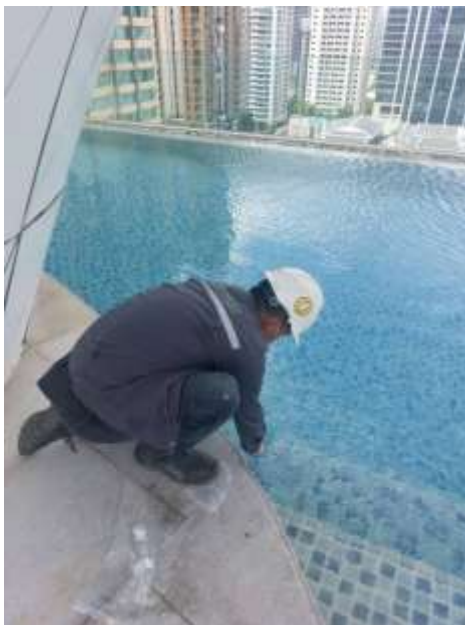
รูปที่ 3-6 จุดผลการตรวจวัดคุณภาพน้ำจากสระว่ายน้ำ (Swimming pool water) สระว่ายน้ำบริเวณส่วนลึก
ของโครงการ Magnolias Ratchadamri Boulevard บริษัท แมกโนเลีย ไฟน์เนสต์ คอร์ปอเรชั่น จำกัด

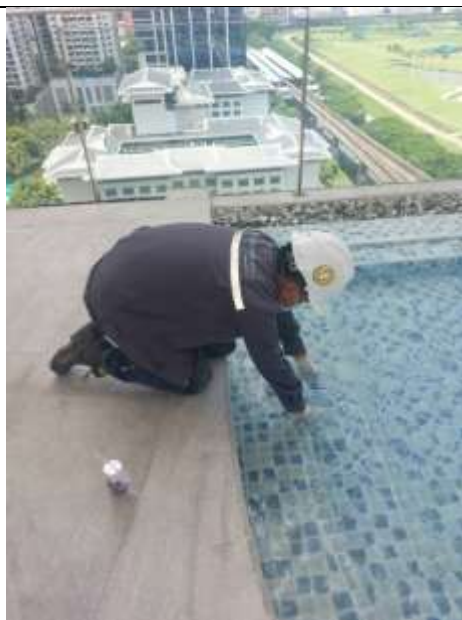
รูปที่ 3-7 จุดผลการตรวจวัดคุณภาพน้ำจากสระว่ายน้ำ (Swimming pool water) สระว่ายน้ำบริเวณส่วนตื้น
ของโครงการ Magnolias Ratchadamri Boulevard บริษัท แมกโนเลีย ไฟน์เนสต์ คอร์ปอเรชั่น จำกัด
