บทที่ 3

ผลการติดตามตรวจสอบคุณภาพสิ่งแวดล้อม

การติดตามตรวจสอบคุณภาพสิ่งแวดล้อม โครงการ Magnolias Ratchadamri Boulevard (ระยะดำเนินการ) ของบริษัท แมกโนเลีย ไฟน์เนสต์ คอร์ปอเรชั่น จำกัด ระหว่างเดือนกรกฎาคม – ธันวาคม พ.ศ.2565 ประกอบด้วย คุณภาพอากาศในบรรยากาศทั่วไป คุณภาพน้ำทิ้ง ดำเนินการตรวจวัดคุณภาพสิ่งแวดล้อมโดย บริษัท เอส.พี.เจ.ไซแอนติฟิค จำกัด

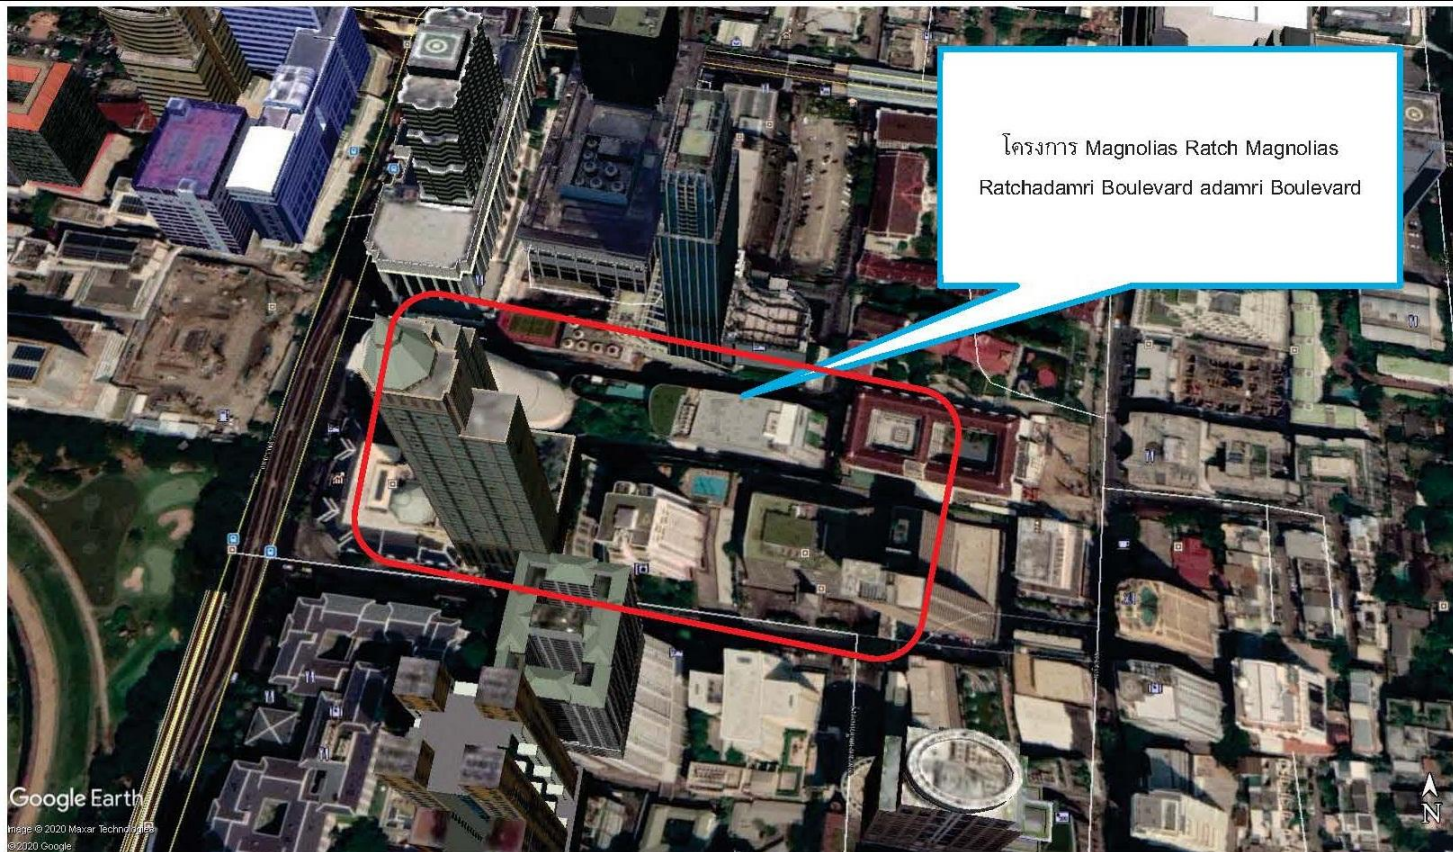
รูปที่ 3-1 แผนที่แสดงตำแหน่งจุดตรวจวัดคุณภาพสิ่งแวดล้อม

■ จุดตรวจวัดคุณภาพอากาศในบรรยากาศ ■ จุดตรวจวัดคุณภาพน้ำทิ้ง

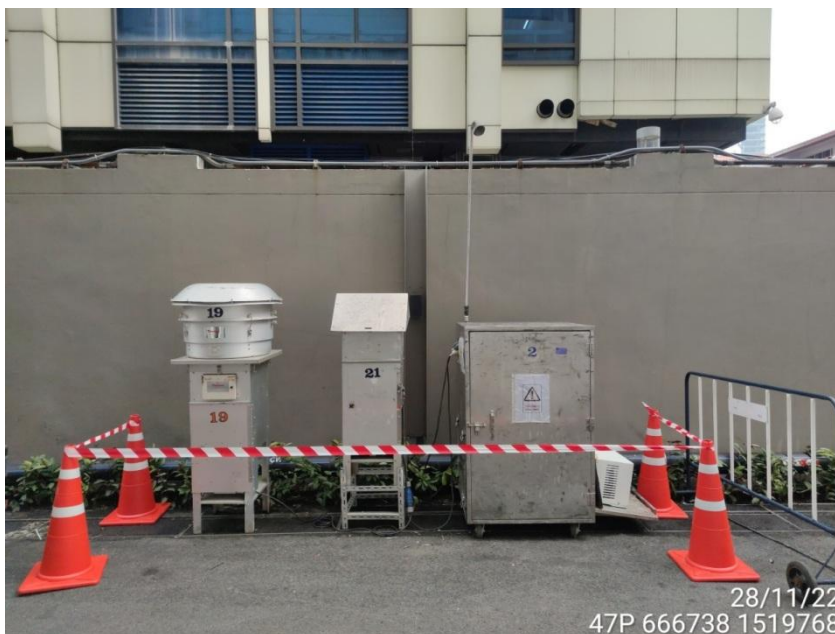
รูปที่ 3-2 จุดตรวจวัดคุณภาพอากาศในบรรยากาศโดยทั่วไป (Ambient Air Quality)
ของโครงการ โรงแรม Magnolias Ratchadamri Boulevard บริษัท แมกโนเลีย ไฟน์เนสต์ คอร์ปอเรชั่น จำกัด

ภายในพื้นที่โครงการ

เมื่อนำผลการตรวจวัดปริมาณฝุ่นละอองรวม (TSP) และปริมาณฝุ่นละอองขนาดเล็ก (PM-10) เปรียบเทียบกับค่ามาตรฐานตามประกาศคณะกรรมการสิ่งแวดล้อมแห่งชาติ ฉบับที่ 24 (พ.ศ.2547) เรื่อง กำหนดมาตรฐานคุณภาพอากาศในบรรยากาศโดยทั่วไป ประกาศ ณ วันที่ 9 สิงหาคม พ.ศ.2547 พบว่า ทั้ง 2 สถานีตรวจวัดมีค่าอยู่ในเกณฑ์มาตรฐานกำหนด แสดงรายละเอียดผลการตรวจวัดดังตารางที่ 3-4

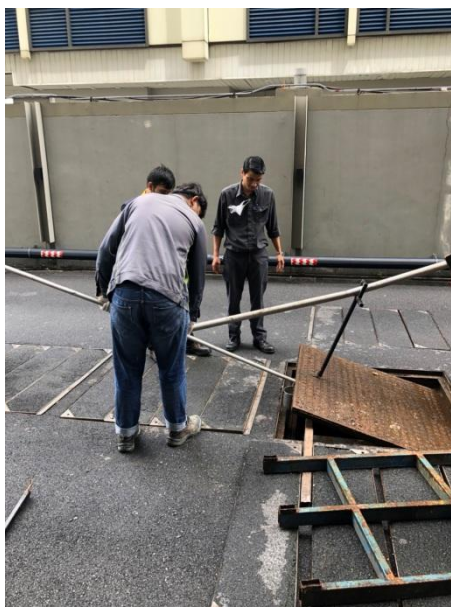
รูปที่ 3-3 จุดการตรวจวัดคุณภาพน้ำทิ้ง (Waste Water Quality) บ่อพักสุดท้าย
ของโครงการ Magnolias Ratchadamri Boulevard บริษัท แมกโนเลีย ไฟน์เนสต์ คอร์ปอเรชั่น จำกัด

บ่อพักสุดท้าย

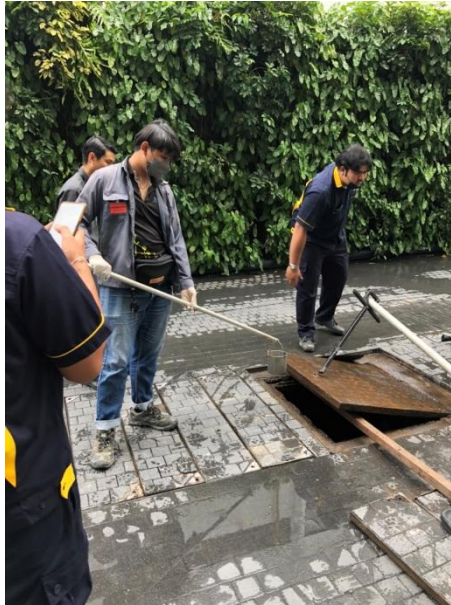
รูปที่ 3-4 จุดการตรวจวัดคุณภาพน้ำทิ้ง (Waste Water Quality) ถึงปรับสภาพ
ของโครงการ Magnolias Ratchadamri Boulevard บริษัท แมกโนเลีย ไฟน์เนสต์ คอร์ปอเรชั่น จำกัด

ถึงปรับสภาพ

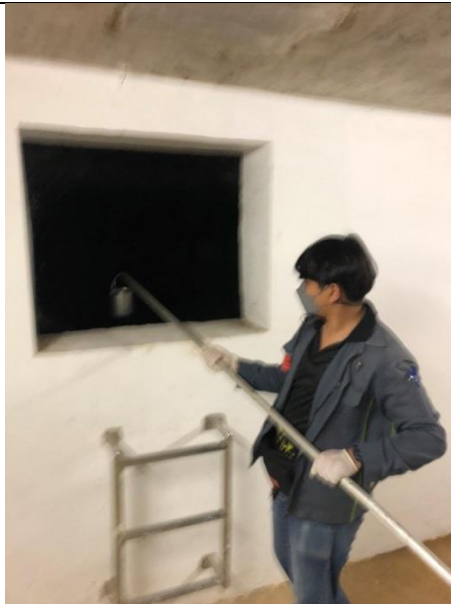
รูปที่ 3-5 จุดการตรวจวัดคุณภาพน้ำทิ้ง (Waste Water Quality) ถึงพักน้ำใส
ของโครงการ Magnolias Ratchadamri Boulevard บริษัท แมกโนเลีย ไฟน์เนสต์ คอร์ปอเรชั่น จำกัด

ถึงพักน้ำใส

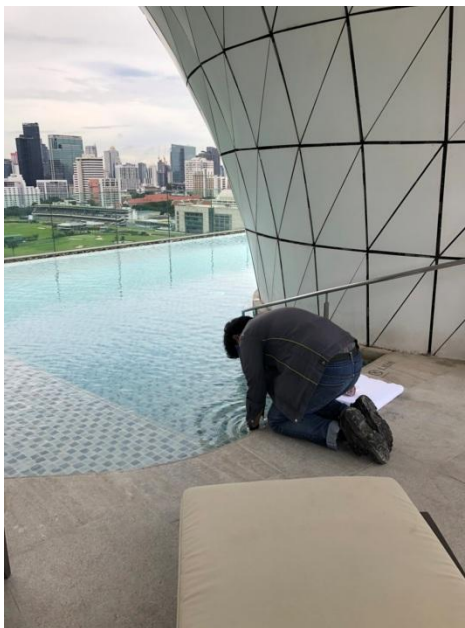
รูปที่ 3-6 จุดผลการตรวจวัดคุณภาพน้ำจากสระว่ายน้ำ (Swimming pool water) สระว่ายน้ำบริเวณส่วนเล็ก
ของโครงการ Magnolias Ratchadamri Boulevard บริษัท แมกโนเลีย ไฟน์เนสต์ คอร์ปอเรชั่น จำกัด

สระว่ายน้ำบริเวณส่วนเล็ก

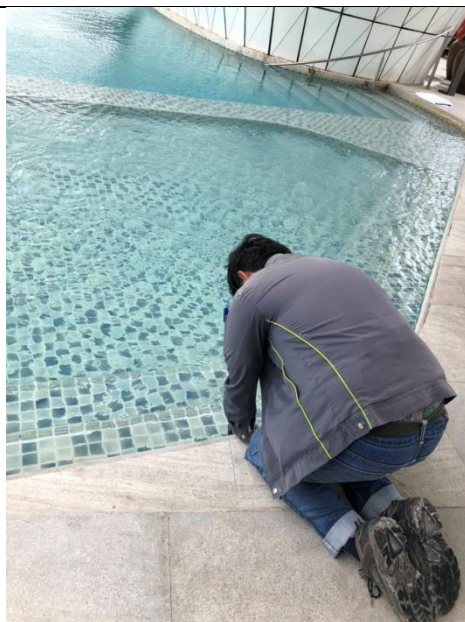
รูปที่ 3-7 จุดผลการตรวจวัดคุณภาพน้ำจากสระว่ายน้ำ (Swimming pool water) สระว่ายน้ำบริเวณส่วนต้น
ของโครงการ Magnolias Ratchadamri Boulevard บริษัท แมกโนเลีย ไฟน์เนสต์ คอร์ปอเรชั่น จำกัด

สระว่ายน้ำบริเวณส่วนต้น
