## ผลการติดตามตรวจสอบผลกระทบสิ่งแวดล้อม

โครงการ ศาลายวัน เรสซิเดนซ์ ตั้งอยู่ซอยบ้านตั้งสิน ถนนศาลายา-นครชัยศรี (ทางหลวงชนบท นธ.4006) ตำบลศาลายา อำเภอพุทธมณฑล จังหวัดนครปฐม 73170 ดำเนินการโดยบริษัท มีนา ดีเวลลอปเม้นท์ จำกัด ได้ว่าจ้างบริษัท เอ็นไวร์โพร จำกัด ซึ่งขึ้นทะเบียนห้องปฏิบัติการวิเคราะห์เอกซเรย์กับกรมโรงงานอุตสาหกรรมเลขทะเบียน ว-156 ดังแสดงในภาคผนวก ก-3 ได้ดำเนินการติดตามตรวจสอบผลการปฏิบัติตามมาตรการป้องกันและแก้ไขผลกระทบสิ่งแวดล้อม และมาตรการติดตามตรวจสอบผลกระทบสิ่งแวดล้อม ซึ่งประกอบด้วยการตรวจวัดคุณภาพอากาศในบรรยากาศ, การตรวจวัดระดับเสียงโดยทั่วไป, ความสั่นสะเทือน และคุณภาพน้ำทิ้ง ตามที่ได้กำหนดไว้ในรายงานการวิเคราะห์ผลกระทบสิ่งแวดล้อม โดยได้ทำการรวบรวมข้อมูลผลการติดตามตรวจสอบคุณภาพสิ่งแวดล้อม ของโครงการ ศาลายวัน เรสซิเดนซ์ ฉบับประจำเดือนสิงหาคม - ธันวาคม พ.ศ. 2565 (ระยะก่อสร้าง) ดังนี้

**ตารางที่ 3-1 ผลการปฏิบัติตามมาตรการติดตามตรวจสอบผลกระทบสิ่งแวดล้อม โครงการ ศาลายวัน เรสซิเดนซ์ ของบริษัท มีนา ดีเวลลอปเม้นท์ จำกัด**  
**ฉบับประจำเดือนสิงหาคม - ธันวาคม พ.ศ. 2565 (ระยะก่อสร้าง)**

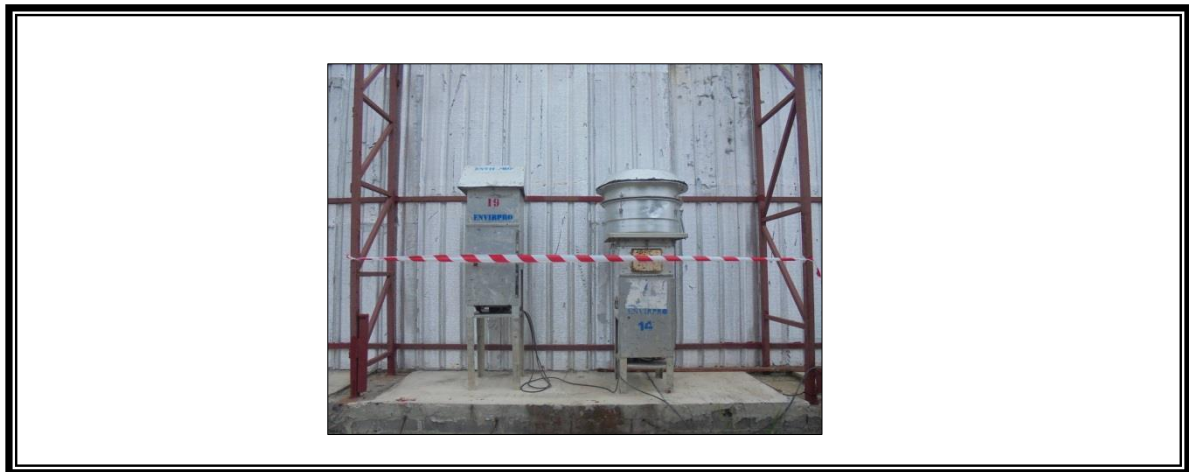
รูปที่ 3.1-1 จุดตรวจวัดคุณภาพอากาศในบรรยากาศทั่วไป  
บริเวณพื้นที่โครงการ

จุดตรวจวัดคุณภาพอากาศในบรรยากาศทั่วไป จำนวน 2 จุด ได้แก่ บริเวณพื้นที่โครงการ และบริเวณกรมยุทธศึกษาทหารเรือ ซึ่งดำเนินการเก็บตัวอย่าง ประจำเดือนสิงหาคม - ธันวาคม พ.ศ. 2565 ดังแสดงใน รูปที่ 3.1-1 และรูปที่ 3.1-2

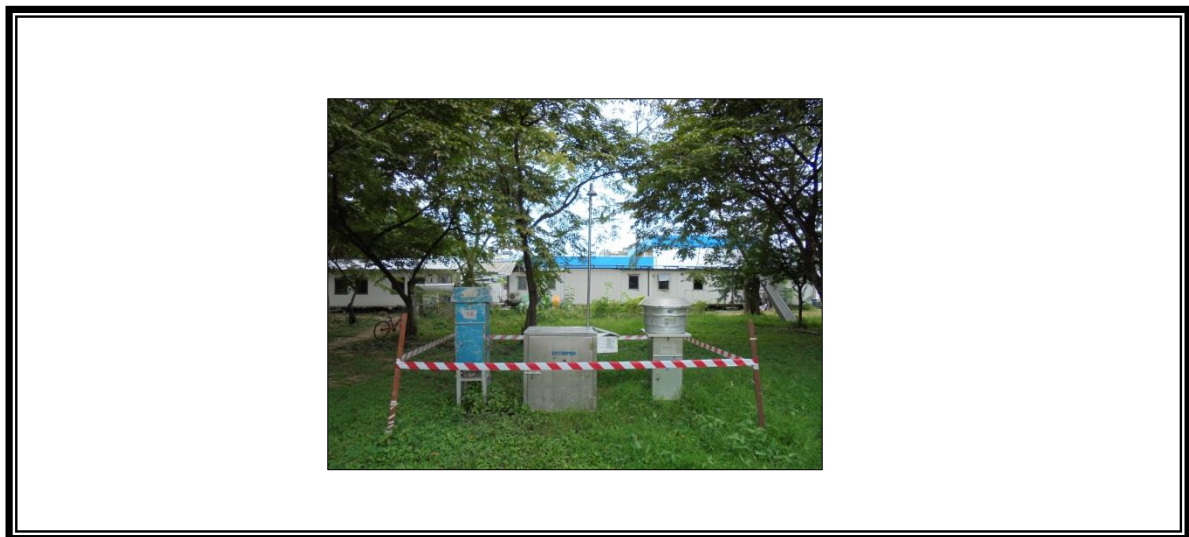
รูปที่ 3.1-2 จุดตรวจวัดคุณภาพอากาศในบรรยากาศทั่วไป  
บริเวณกรมยุทธศึกษาทหารเรือ

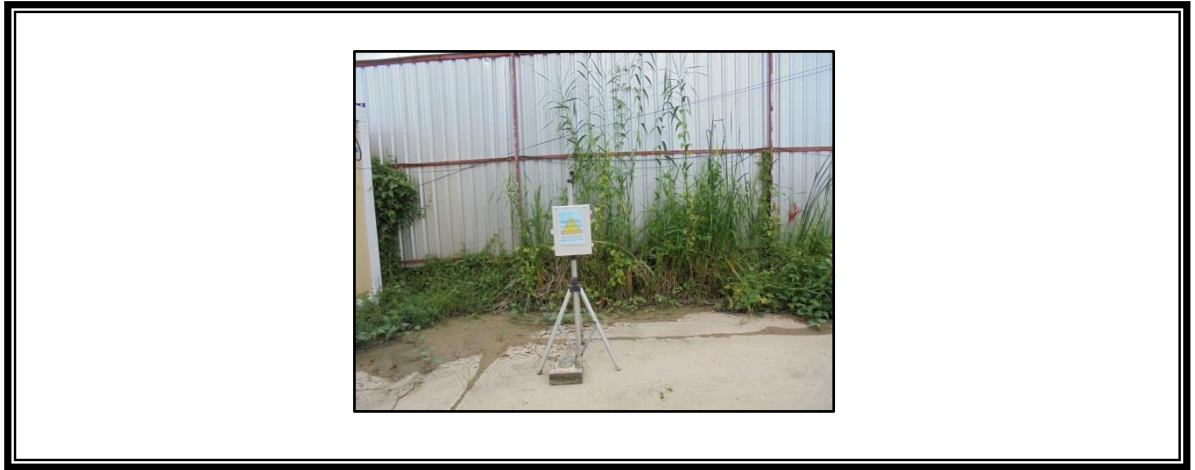
รูปที่ 3.2-1 จุดตรวจวัดระดับเสียงทั่วไป บริเวณพื้นที่โครงการ

จุดตรวจวัดระดับเสียงทั่วไป จำนวน 2 จุด ได้แก่ บริเวณพื้นที่โครงการ และบริเวณกรมยุทธศึกษาทหารเรือ ซึ่งดำเนินการเก็บตัวอย่าง ระหว่างเดือนสิงหาคม - ธันวาคม พ.ศ. 2565 ดังแสดง ในรูปที่ 3.2-1 และรูปที่ 3.2-2

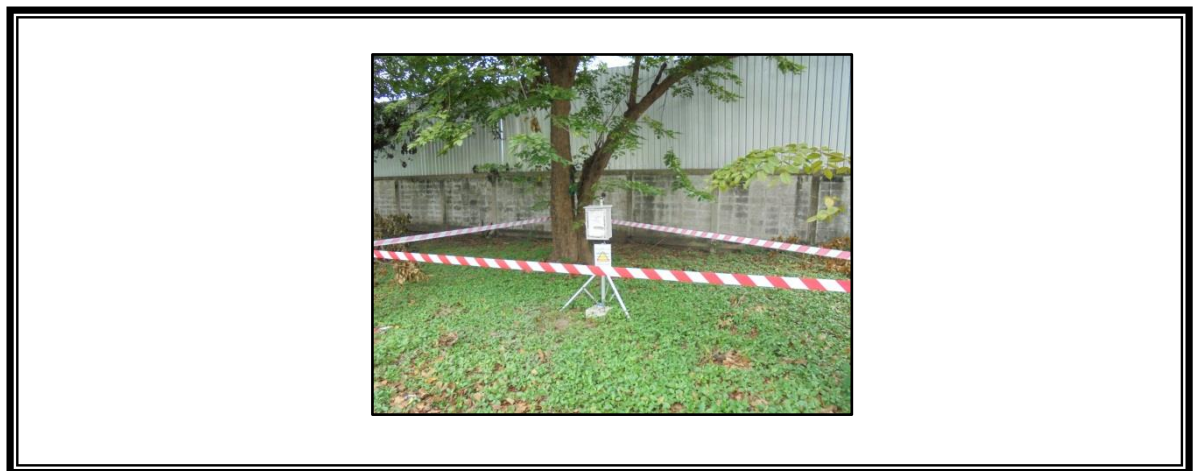
รูปที่ 3.2-2 จุดตรวจวัดระดับเสียงทั่วไป บริเวณกรมยุทธศึกษาทหารเรือ

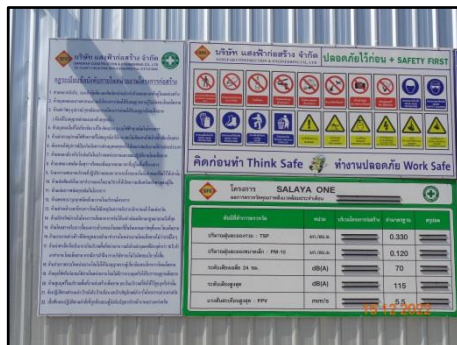
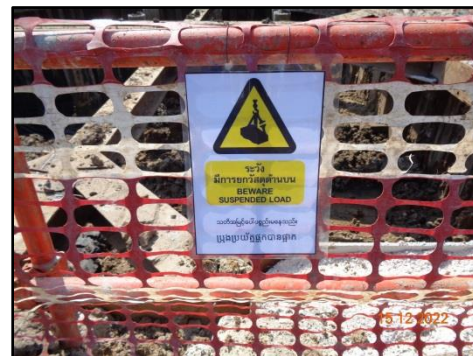
รูปที่ 3.2-4 ป้ายเตือนอันตรายภายในพื้นที่โครงการ

2) ติดตั้งป้ายเตือนให้ทราบถึงบริเวณที่มีกิจกรรมเสียงดัง และป้ายเตือนให้พนักงานสวมใส่อุปกรณ์ป้องกันอันตรายส่วนบุคคลเมื่อประจำอยู่ที่เครื่องจักรที่เป็นแหล่งกำเนิดเสียงดังตลอดเวลา ดังแสดงในรูปที่ 3.2-4

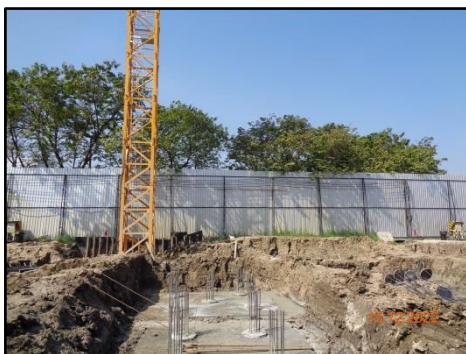
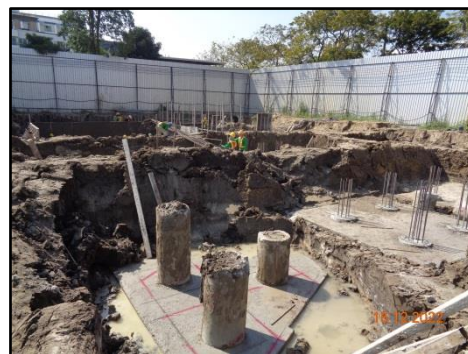
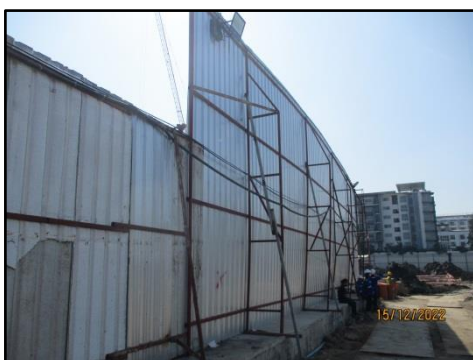
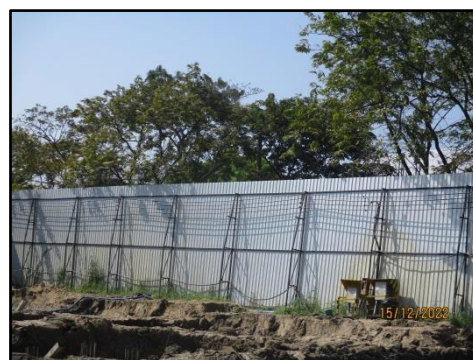
**รูปที่ 3.2-5 กำแพงกันเสียง**

3) จัดทำกำแพงกันเสียงรอบพื้นที่โครงการ เพื่อลดปัญหาการเกิดมลพิษทางเสียงแก่ผู้พักอาศัยข้างเคียง ดังแสดงในรูปที่ 3.2-5

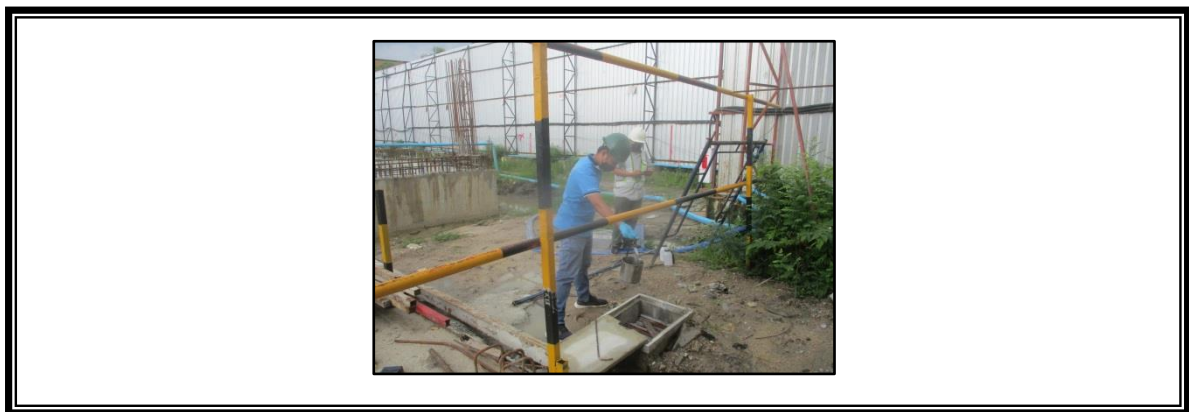
รูปที่ 3.4-1 จุดตรวจวัดคุณภาพน้ำทิ้ง บริเวณบ่อพักน้ำสุดท้ายของระบบระบายน้ำของโครงการ  
ก่อนระบายสู่ท่อด้านหน้าโครงการ

จุดตรวจวัดคุณภาพน้ำทิ้ง คือ บริเวณบ่อพักน้ำสุดท้ายของระบบระบายน้ำของโครงการก่อนระบายสู่ท่อด้านหน้าโครงการ ซึ่งดำเนินการเก็บตัวอย่างน้ำทิ้งสำหรับตรวจวิเคราะห์ระหว่างเดือนสิงหาคม - ธันวาคม พ.ศ. 2565 ดังแสดงในรูปที่ 3.4-1
