## บทที่ 2

### ผลการดำเนินการตามมาตรการป้องกันและแก้ไขผลกระทบสิ่งแวดล้อม

การดำเนินการตามมาตรการป้องกันและแก้ไขผลกระทบสิ่งแวดล้อม โครงการบ้านพักข้าราชการ (ประเภทเช่า) กรมสวัสดิการทหารอากาศ (ระยะดำเนินการ) ประจำเดือนกรกฎาคม - ธันวาคม 2565 มีรายละเอียดผลการปฏิบัติตามมาตรการที่กำหนด รายละเอียดแสดงดังต่อไปนี้

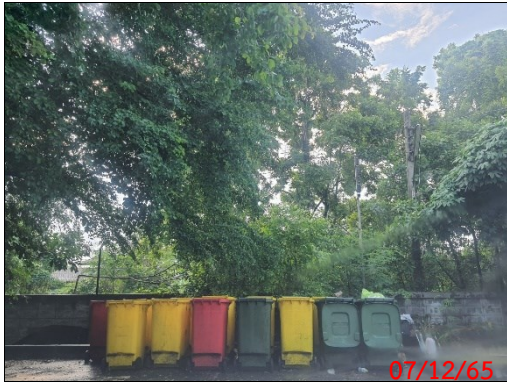
รูปที่ 2.2-1 ถังขยะภายในโครงการ

7. การจัดการมูลฝอย (ต่อ)	2. จุดพักถังขยะต้องวางถังรองรับขยะขนาด 240 ลิตร มีฝาปิดมิดชิดและความแข็งแรงทนทานจำนวน 15 ถัง แบ่งเป็นถังรองรับขยะแห้ง (สีเหลือง) จำนวน 8 ถัง ถังรองรับขยะเปียก (สีเขียว) จำนวน 5 ถัง และถังรองรับขยะอันตราย (สีส้ม) จำนวน 2 ถัง โดยสามารถรองรับขยะมูลฝอยแต่ละประเภทของโครงการได้นานไม่น้อยกว่า 3 วัน	2. โครงการจัดให้มีถังรองรับขยะขนาด 240 ลิตร มีฝาปิดมิดชิดและความแข็งแรงทนทาน	-

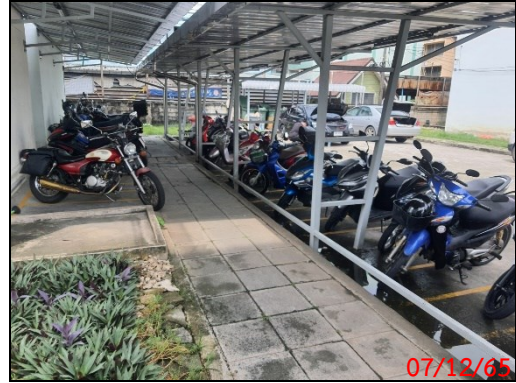
รูปที่ 2.2-2 ที่จอดรถจักรยานยนต์

2. จัดให้มีที่จอดรถจักรยานยนต์ภายในโครงการอย่างน้อย 17 คัน เพื่ออำนวยความสะดวกสำหรับผู้พักอาศัยที่ใช้รถจักรยานยนต์เป็นพาหนะในการเดินทาง	2. โครงการมีที่จอดรถจักรยานยนต์ภายในโครงการ ตามที่มาตรการกำหนด	-

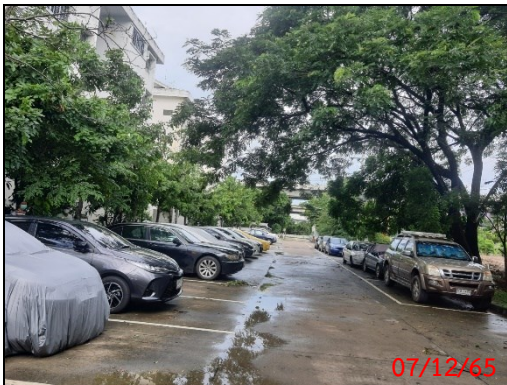
รูปที่ 2.2-3 บริเวณที่จอดรถ

9. การจราจรและการคมนาคมขนส่ง	1. จัดให้มีที่จอดรถอย่างน้อย 33 คัน โดยที่จอดรถแต่ละคันต้องมีขนาดกว้าง 2.40 เมตร ยาว 5.00 เมตร ซึ่งเป็นไปตามกฎหมายกำหนด	1. มีที่จอดรถเป็นไปตามกฎหมายกำหนดและมาตรการกำหนด	-

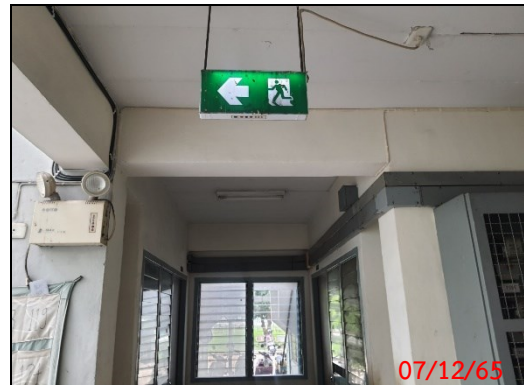
รูปที่ 2.2-4 ป้ายทางหนีไฟ

3. จัดให้มีป้ายเรืองแสงแสดงทางหนีไฟ บริเวณทางเข้าบันไดหนีไฟทั้ง 2 ชุด เป็นหลอดไฟฉุกเฉินขนาดตัวอักษรสูง 10 ซม. สามารถมองเห็นได้ชัดเจน	3. มีป้ายเรืองแสงแสดงทางหนีไฟ บริเวณทางเข้าบันไดหนีไฟทั้ง 2 ชุดสามารถมองเห็นได้ชัดเจนตามที่มาตรการกำหนด	-

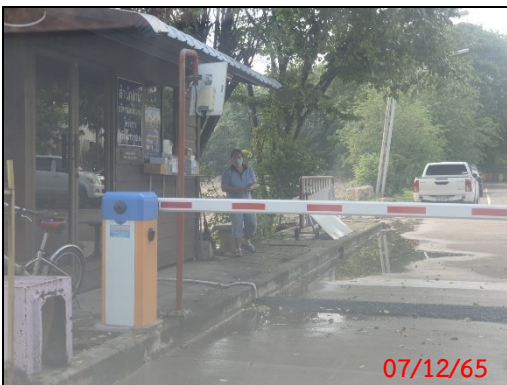
รูปที่ 2.2-5 ป้อมยามด้านหน้าโครงการ

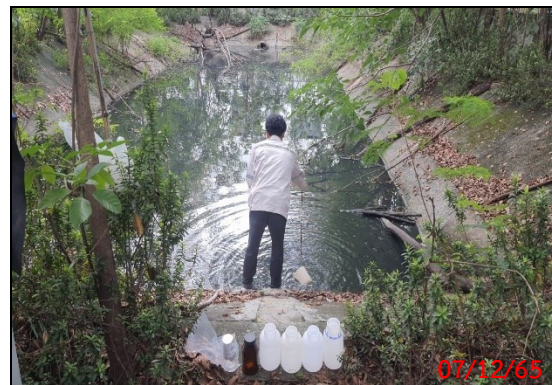
รูปที่ 2.2-6 บ่อหนองน้ำ

2. จัดให้มีบ่อหน่วงน้ำจำนวน 1 บ่อมีปริมาณรองรับน้ำฝน 280 ลบ.ม. เพื่อรองรับน้ำฝนส่วนเกินภายในโครงการ	2. โครงการจัดให้มีบ่อหน่วงน้ำจำนวน 1 บ่อมีปริมาณรองรับน้ำฝน 280 ลบ.ม. เพื่อรองรับน้ำฝนส่วนเกินภายในโครงการ	-
