#### ผลการติดตามตรวจสอบผลกระทบสิ่งแวดล้อม

การติดตามตรวจสอบผลกระทบสิ่งแวดล้อม โครงการโรงพยาบาลกรุงเทพเชียงใหม่ ระยะดำเนินการระหว่างเดือน  
กรกฎาคม - ธันวาคม 2565 ตามที่ได้กำหนดไว้ในรายงานวิเคราะห์ผลกระทบสิ่งแวดล้อม ที่ได้รับความเห็นชอบประกอบด้วย

สรุปผลการติดตามตรวจสอบผลกระทบสิ่งแวดล้อม ระยะดำเนินการ โครงการโรงพยาบาลกรุงเทพเชียงใหม่ (ส่วนขยาย)

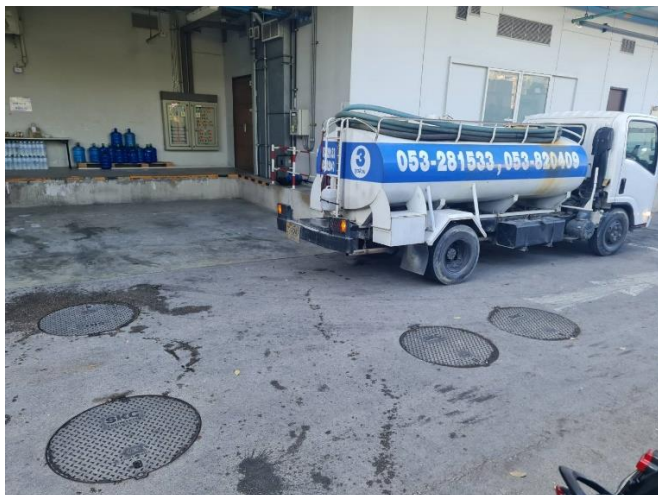
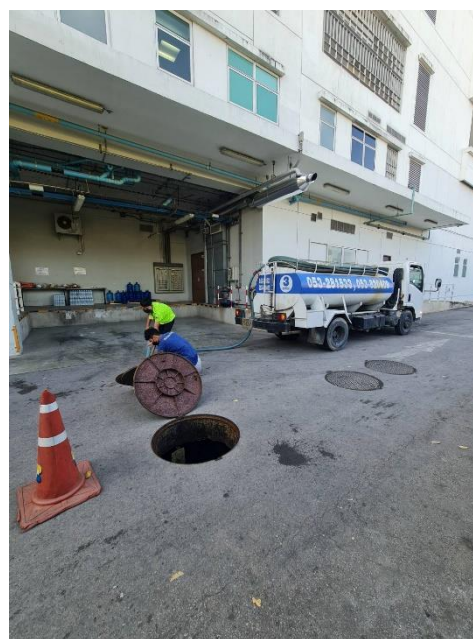
โครงการมีการตรวจสอบถังเก็บตะกอนเป็นประจำทุกเดือน และมีการประสานงานรถสูบล้างตะกอนจาก เชียงใหม่  
กำจัดปฏิภูลเข้ามาสูบล้างของระบบบำบัดน้ำเสีย เพื่อบำรุงรักษาส่วนตกตะกอนของระบบบำบัดน้ำเสียให้  
สามารถทำงานได้อย่างมีประสิทธิภาพอย่างสม่ำเสมอ

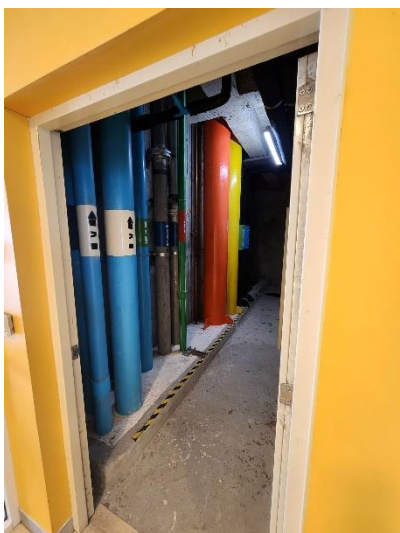
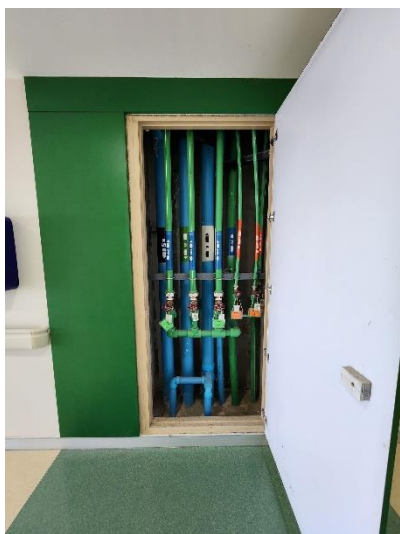
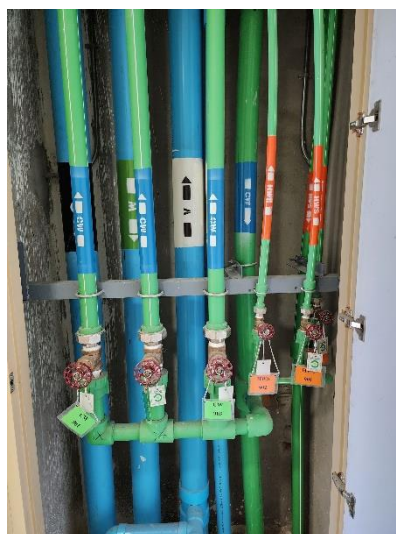
โครงการจัดให้มีเจ้าหน้าที่ตรวจสอบแนวท่อประปา วาล์วต่างๆ ของระบบน้ำใช้ให้อยู่ในสภาพดีอยู่เสมอ หากพบมีการรั่วซึม ช่างอาคารจะดำเนินการซ่อมแซมแก้ไขทันที จากการตรวจสอบพบว่าระบบเส้นท่อประปาอยู่ในสภาพดี ไม่มีการรั่วซึม

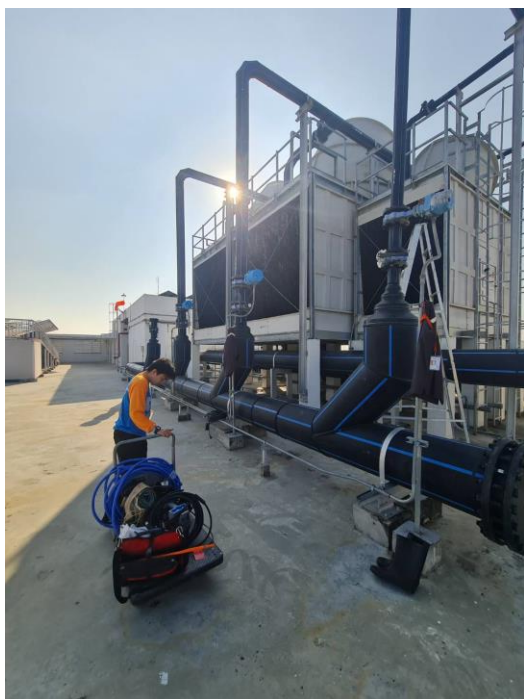
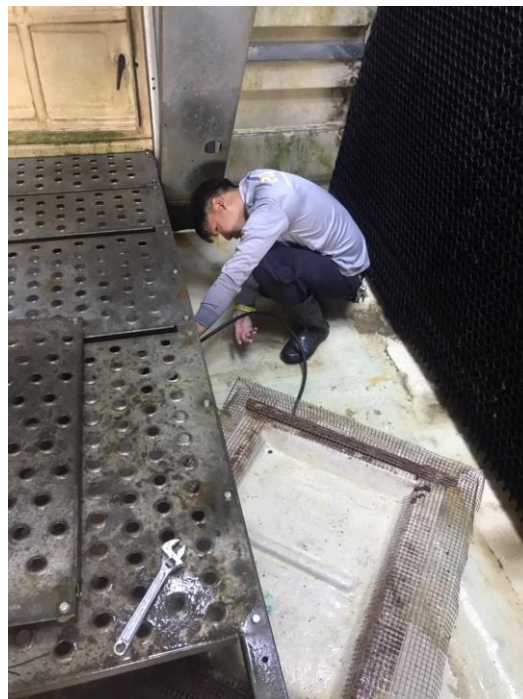
โครงการจัดให้มีการบันทึกข้อมูล และการตรวจสอบดูแลหอผึ่งเย็น และเก็บตัวอย่างน้ำจากหอผึ่งเย็น เพื่อตรวจวิเคราะห์หาเชื้อลิจิโอนেলা จำนวน 1 จุด ทุกๆ 3 เดือน ผลการวิเคราะห์ไม่พบเชื้อลิจิโอนেলাในหอผึ่งเย็น ดังเอกสารแนบ 7

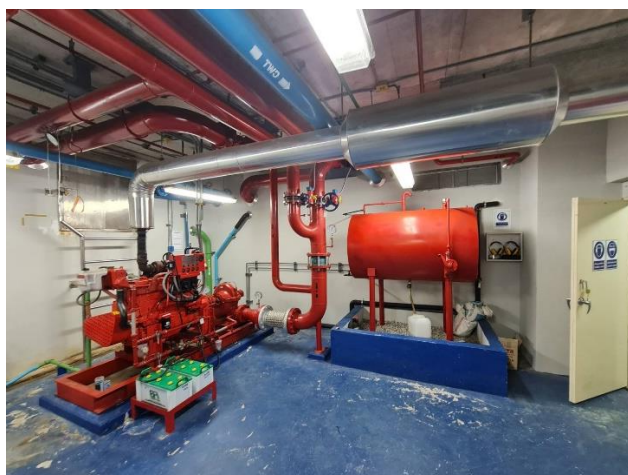
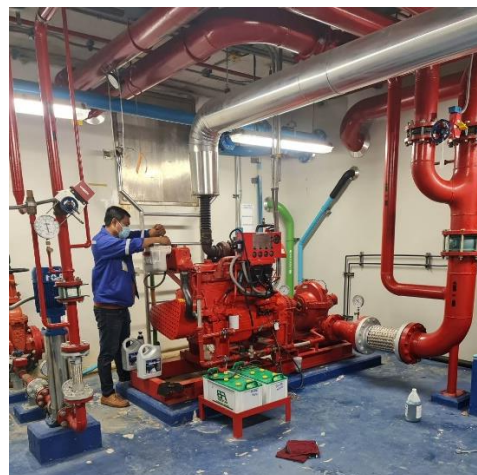
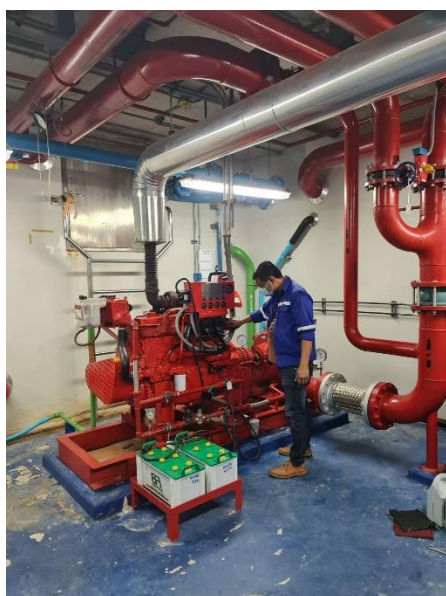
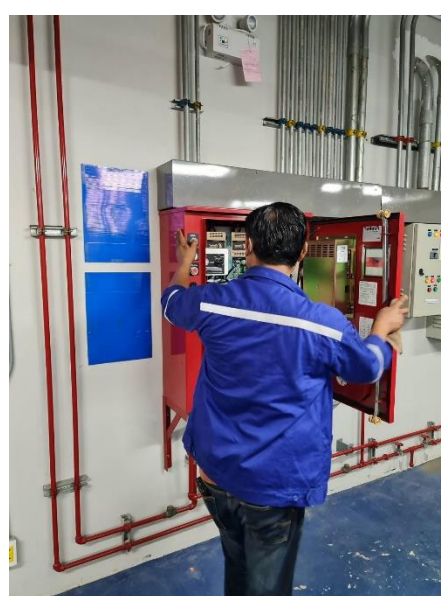
โครงการมีการตรวจสอบตรวจสอบระบบป้องกันอัคคีภัยและระบบสัญญาณเตือนภัยที่ติดตั้งในโครงการ และตรวจสอบความสมบูรณ์ของระบบป้องกันอัคคีภัยและระบบสัญญาณของโครงการเป็นประจำตามแผนการบำรุงรักษาของแผนกวิศวกรรมอาคาร
