สำเนาหนังสือเห็นชอบรายงานกาประเมิน
ผลกระทบสิ่งแวดล้อม และมาตรการฯ (ระยะดำเนินการ)

เรื่อง แจ้งผลการพิจารณารายงานการวิเคราะห์ผลกระทบสิ่งแวดล้อมโครงการอาคารชุด เดอะ นิซ ไอที บางแค

สรุปมาตรการป้องกันและแก้ไขผลกระทบสิ่งแวดล้อม และมาตรการติดตามตรวจสอบผลกระทบสิ่งแวดล้อม

ที่โครงการอาคารชุด เดอะ นิชไอดี บางแค

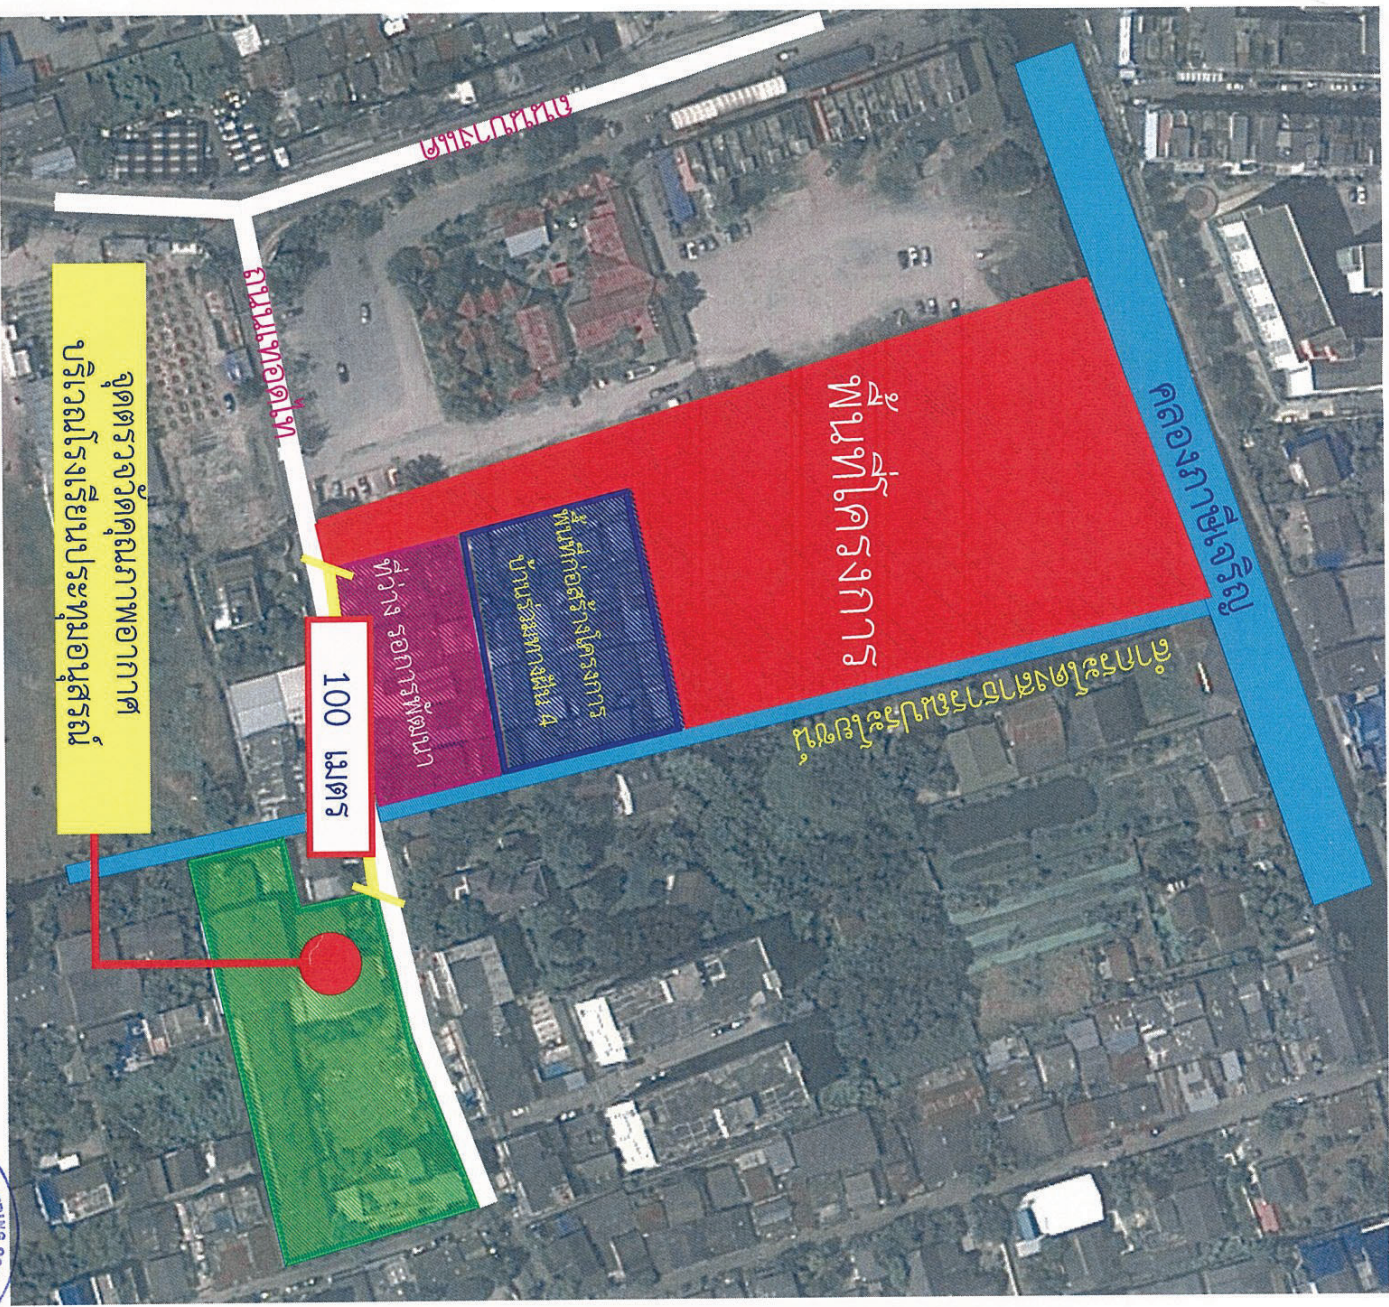
- ** เหล็กทุกชิ้น ให้ทาสีกันสนิม 2 เที่ยว ก่อนทาสีจริงอีก 2 เที่ยว
- ** ฉนวน ให้ทาสีรองพื้น 2 เที่ยว ก่อนทาสีจริงอีก 2 เที่ยว
