บริษัท กรีน เอิร์ธ คอนซัลแตนท์ จำกัด ได้จัดทำรายงานผลการปฏิบัติตามมาตรการป้องกันและแก้ไขผลกระทบสิ่งแวดล้อม และมาตรการติดตามตรวจสอบคุณภาพของสิ่งแวดล้อม โครงการ พุทธรักษา หัวหิน ของ บริษัท พีเอสบี แลนด์ โครงการท่า จำกัด ตั้งอยู่ที่ ถนนแนบเคหาสน์ เทศบาลเมืองหัวหิน ตำบลหัวหิน อำเภอหัวหิน จังหวัดประจวบคีรีขันธ์ ประจำปีเดือนกรกฎาคม-ธันวาคม 2565(ช่วงเปิดดำเนินการ) ซึ่งรายงานผลกระทบสิ่งแวดล้อมเบื้องต้น จัดทำโดยบริษัท เอ็น เอส คอนซัลแตนท์ จำกัด ได้รับความเห็นชอบจากสำนักงานนโยบายและแผนทรัพยากรธรรมชาติและสิ่งแวดล้อม เมื่อวันที่ 16 ตุลาคม 2549(ภาคผนวกที่ 1)

- 1) ชื่อโครงการ : โครงการ พุทธรักษา หัวหิน
- 2) เจ้าของโครงการ : บริษัท พีเอสบี แลนด์ โครงการท่า จำกัด
- 3) ที่ตั้งโครงการ : ถนนแนบเคหาสน์ เทศบาลเมืองหัวหิน ตำบลหัวหิน อำเภอหัวหิน
จังหวัดประจวบคีรีขันธ์
- 4) ลักษณะ/ประเภทโครงการ : โรงแรม ขนาด 1-2 ชั้น จำนวน 7 อาคาร

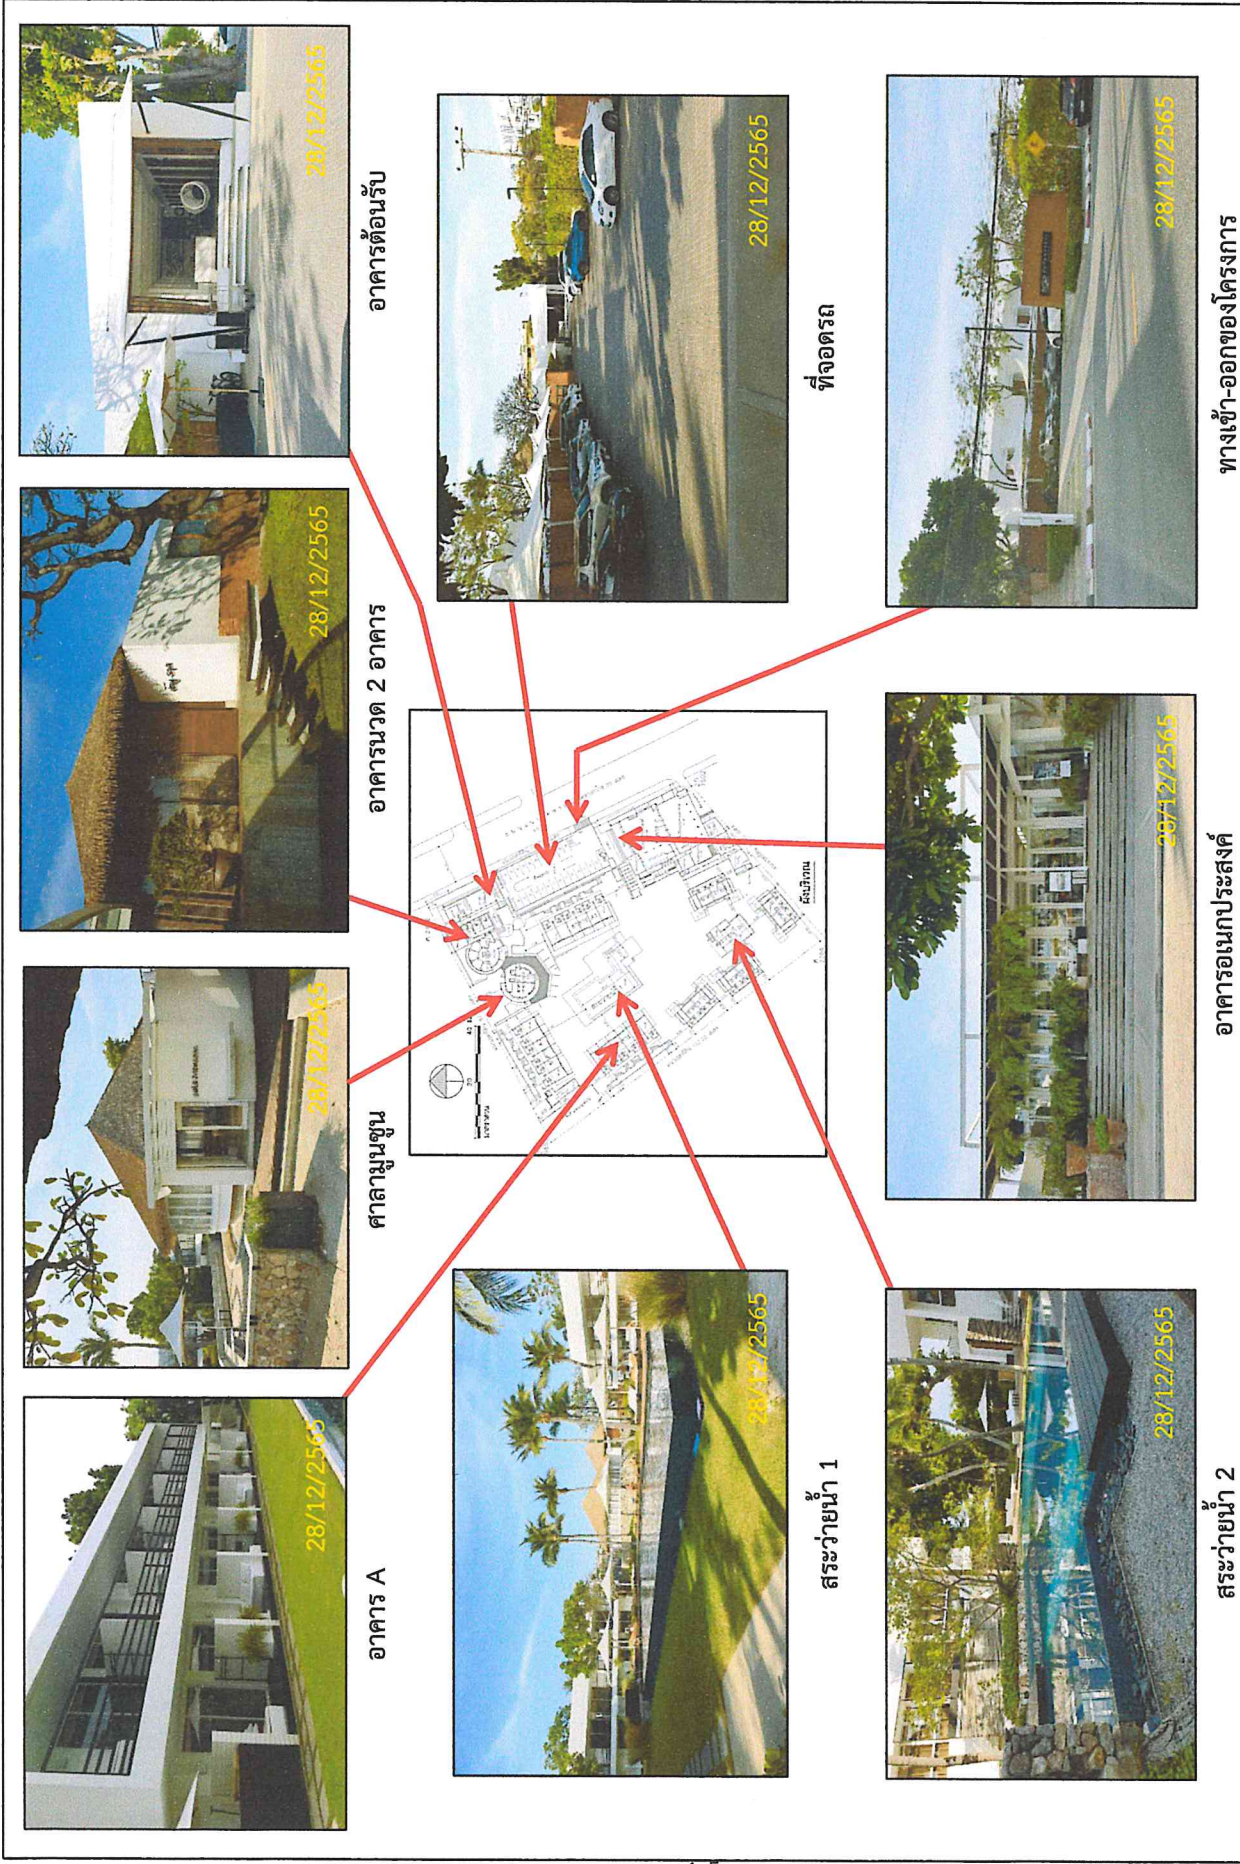
รูปที่ 1.2.3-1 สภาพปัจจุบันของโครงการ พุทธรักษา ห้วยหิน
ที่มา : บริษัท กรีน เอิร์ธ คอนซัลแตนท์ จำกัด, 2565

สภาพพื้นที่โครงการมีลักษณะเป็นการใช้ประโยชน์เป็นอาคารโรงแรม ดังแสดงในรูปที่ 1.2.3-1 และสภาพแวดล้อมโดยรอบพื้นที่โครงการมีการใช้ประโยชน์ที่ดินในกิจกรรมต่างๆ ส่วนใหญ่เป็นร้านค้าและที่พักอาศัย ประกอบด้วย กลุ่มอาคารพาณิชย์ กลุ่มอาคารพักอาศัยรวม บ้านพักอาศัย โรงแรม ร้านค้า ดังแสดงในรูปที่ 1.2.3-2 ซึ่งมีอาณาเขตติดต่อ ดังนี้

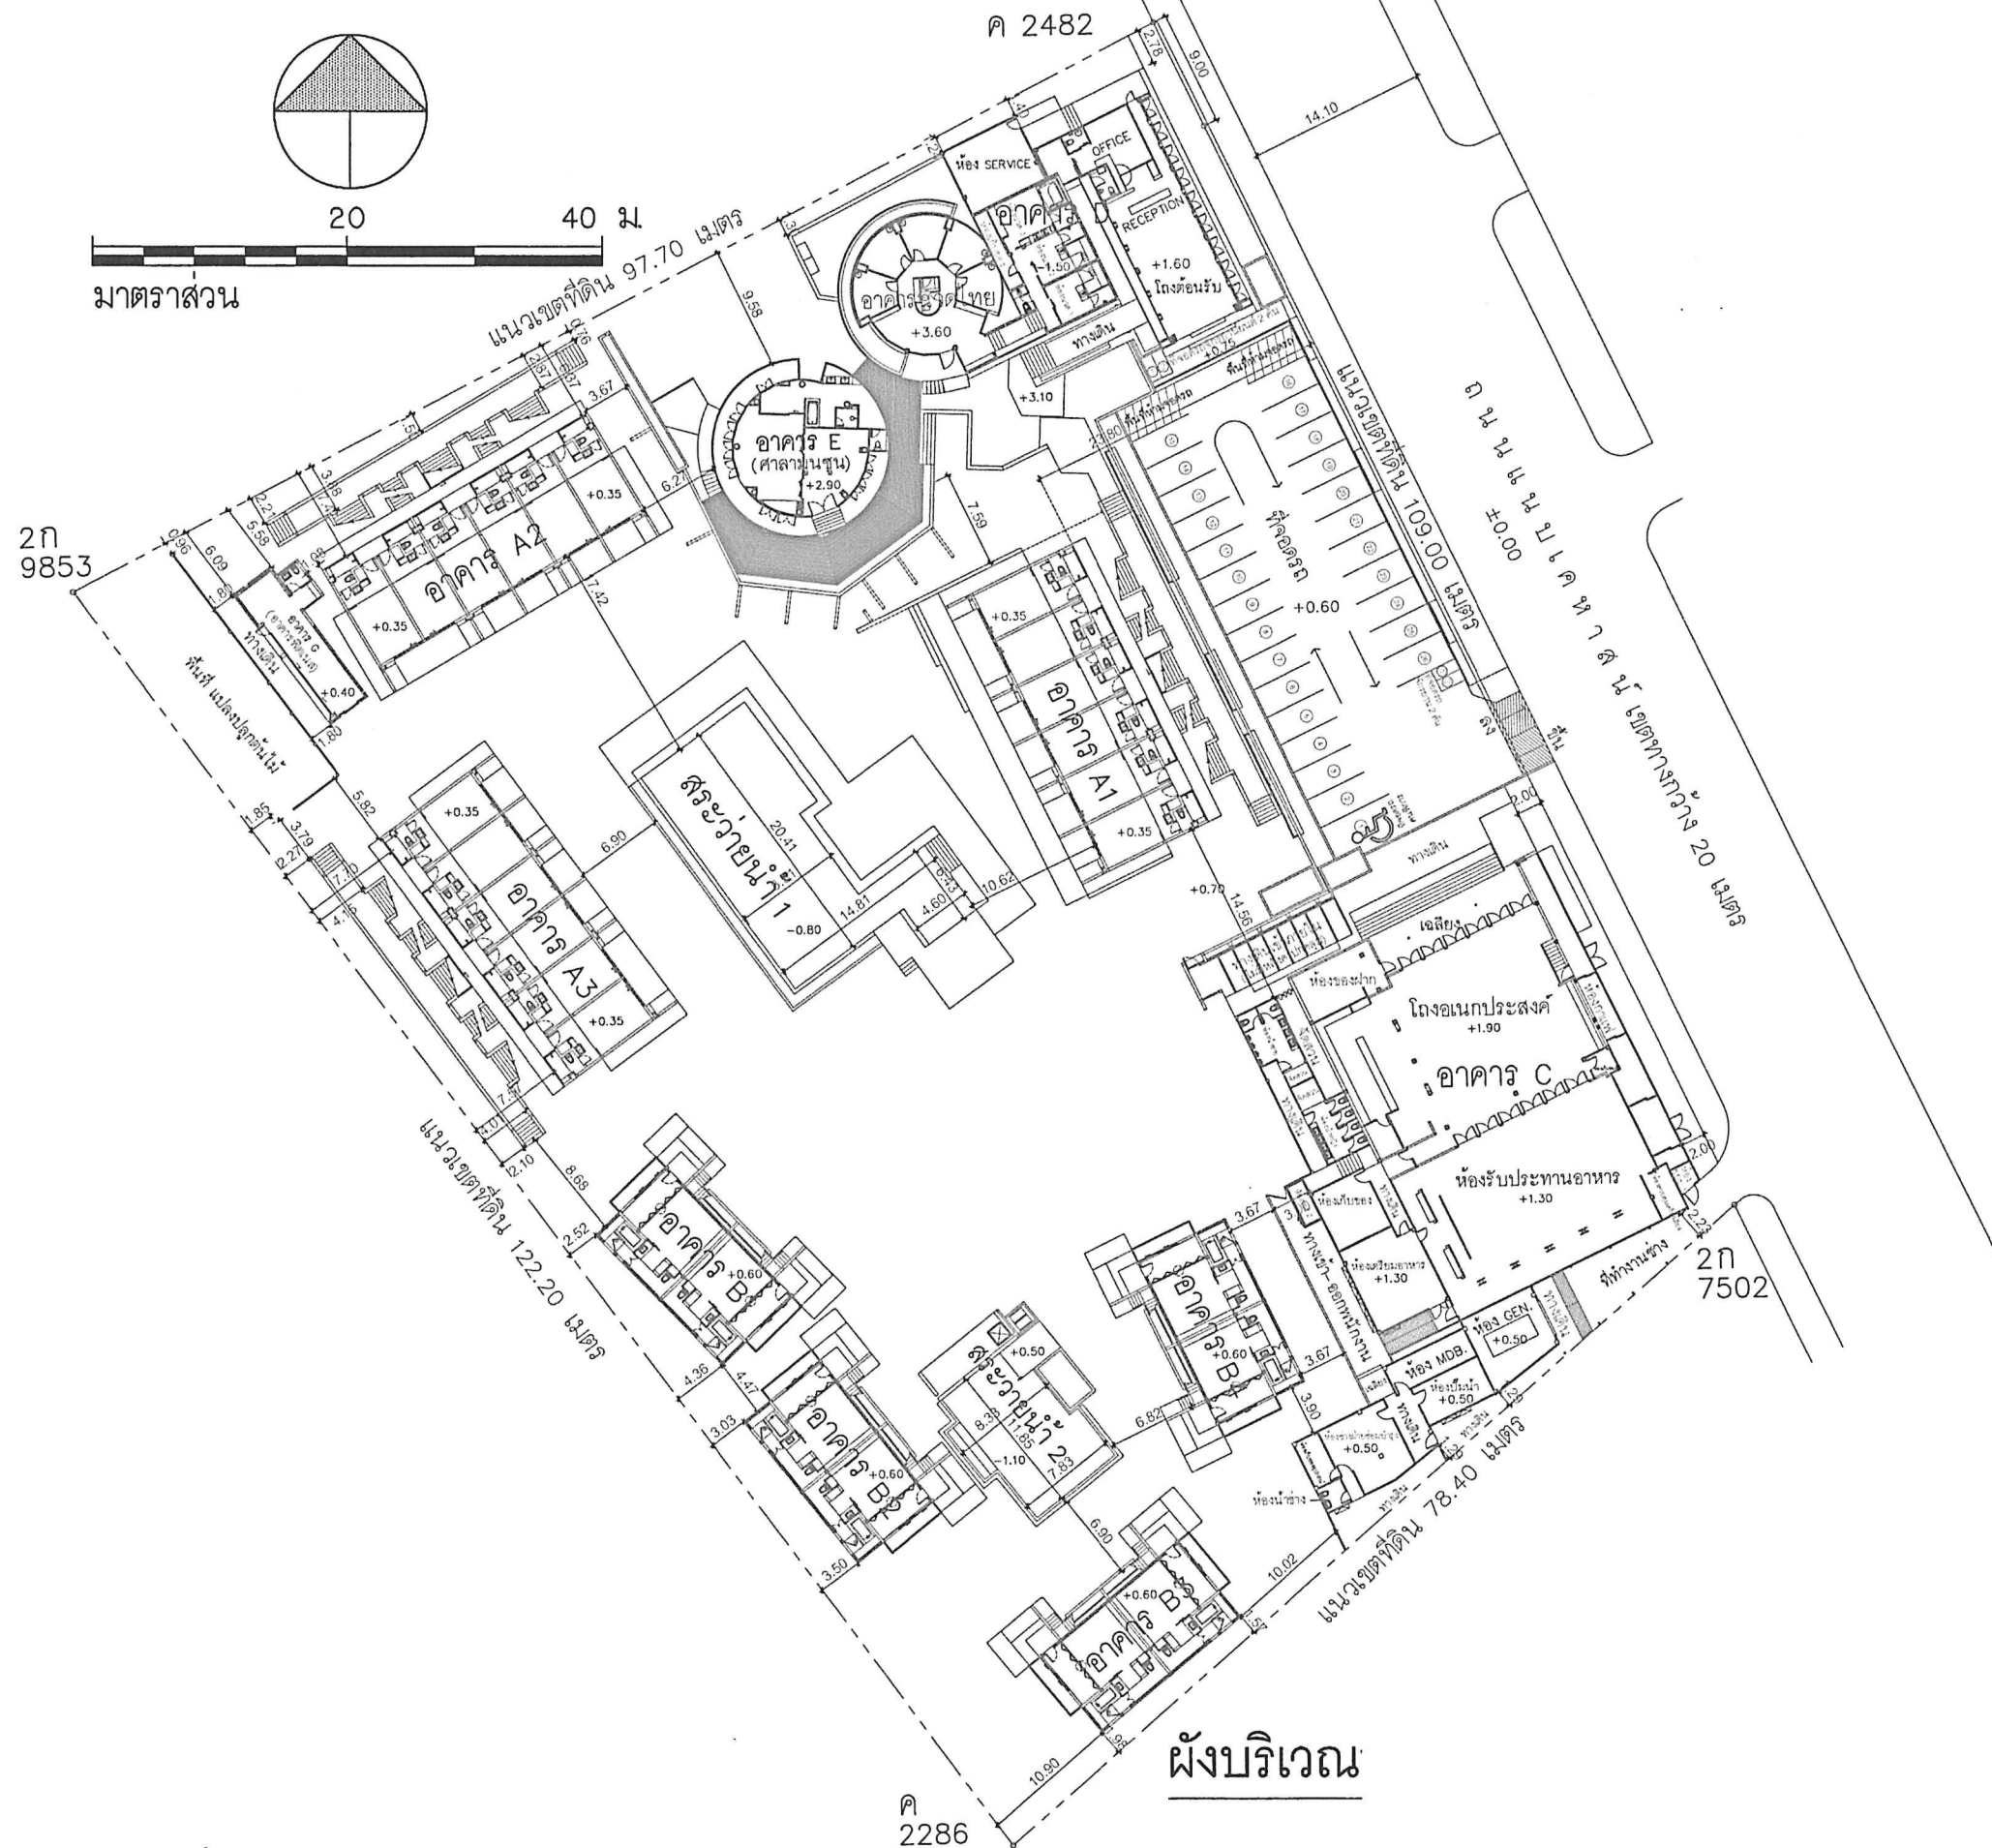
รูปที่ 1.2.4-2 ผังบริเวณของโครงการ พุทธรักษา ห้วยหิน ในสภาพปัจจุบัน (ณ เดือนธันวาคม 2564)

สภาพปัจจุบัน โครงการพุทธรักษา มีพื้นที่ดิน 9,781.20 ตารางเมตร สูง 1-2 ชั้น จำนวน 7 อาคาร โรงแรม ความสูงวัดจากระดับพื้นดินที่ก่อสร้างถึงระดับหลังอกไก่ของอาคารโรงแรมคือ 6.70-10.10 เมตร(ความสูงของอาคารทั้งหมดในโครงการ(15 อาคาร) ทางทิศตะวันตกของถนนแบบเคหาสน์ คือ 3.30-10.10 เมตร) พื้นที่ใช้สอย อาคารรวม เท่ากับ 4,842.27 ตารางเมตร จำนวนห้องพักทั้งสิ้น 44 ห้อง ที่จอดรถยนต์ จำนวน 26 คัน และอยู่ห่างจากทะเล ประมาณ 133.33-237.50 เมตร(บริษัท เอ็น เอส คอนซัลแตนท์ จำกัด, 2549) พร้อมพื้นที่สีเขียว และระบบสาธารณูปโภคต่างๆ บนพื้นที่ 9,781.20 ตารางเมตร

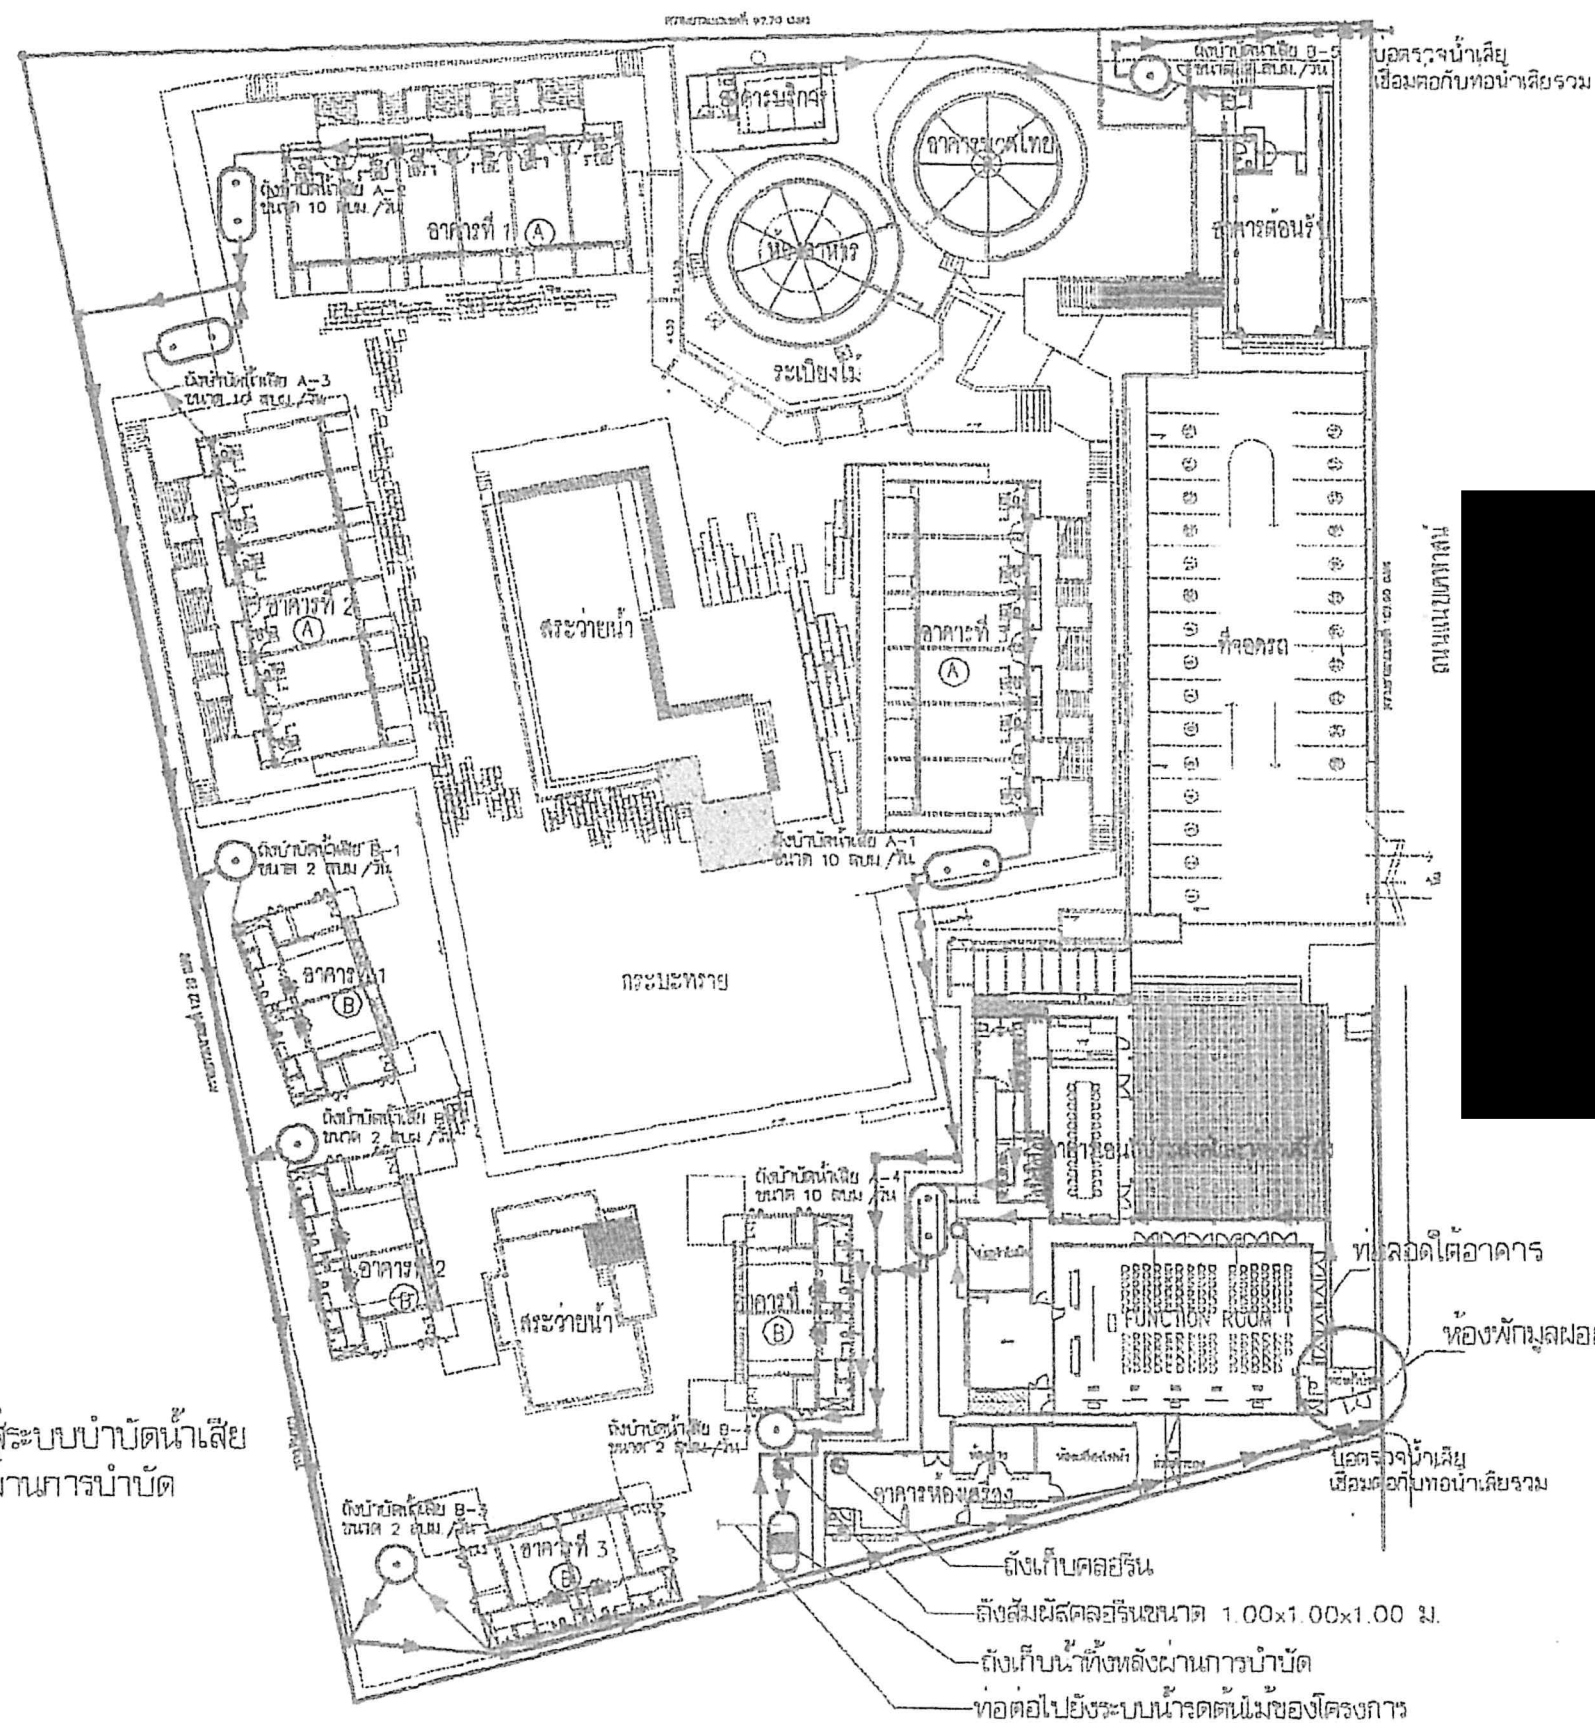
รูปที่ 1.2.4-6 แสดงระบบรวบรวมน้ำเสีย ตำแหน่งที่ตั้งระบบบำบัดน้ำเสีย และระบบระบายน้ำทิ้งของโครงการ

28.	ระบบบำบัดน้ำเสีย ผิวน้ำเสีย แสดงดัง รูปที่ 1.2.4-6)	ระบบบำบัดน้ำเสียแยกตามอาคาร ห้องพัก (อาคาร A อาคาร B) อาคารต้อนรับ อาคารอเนกประสงค์ ปริมาณน้ำเสียรวม 39.91 ลบ.ม/วัน		ไม่เปลี่ยนแปลง

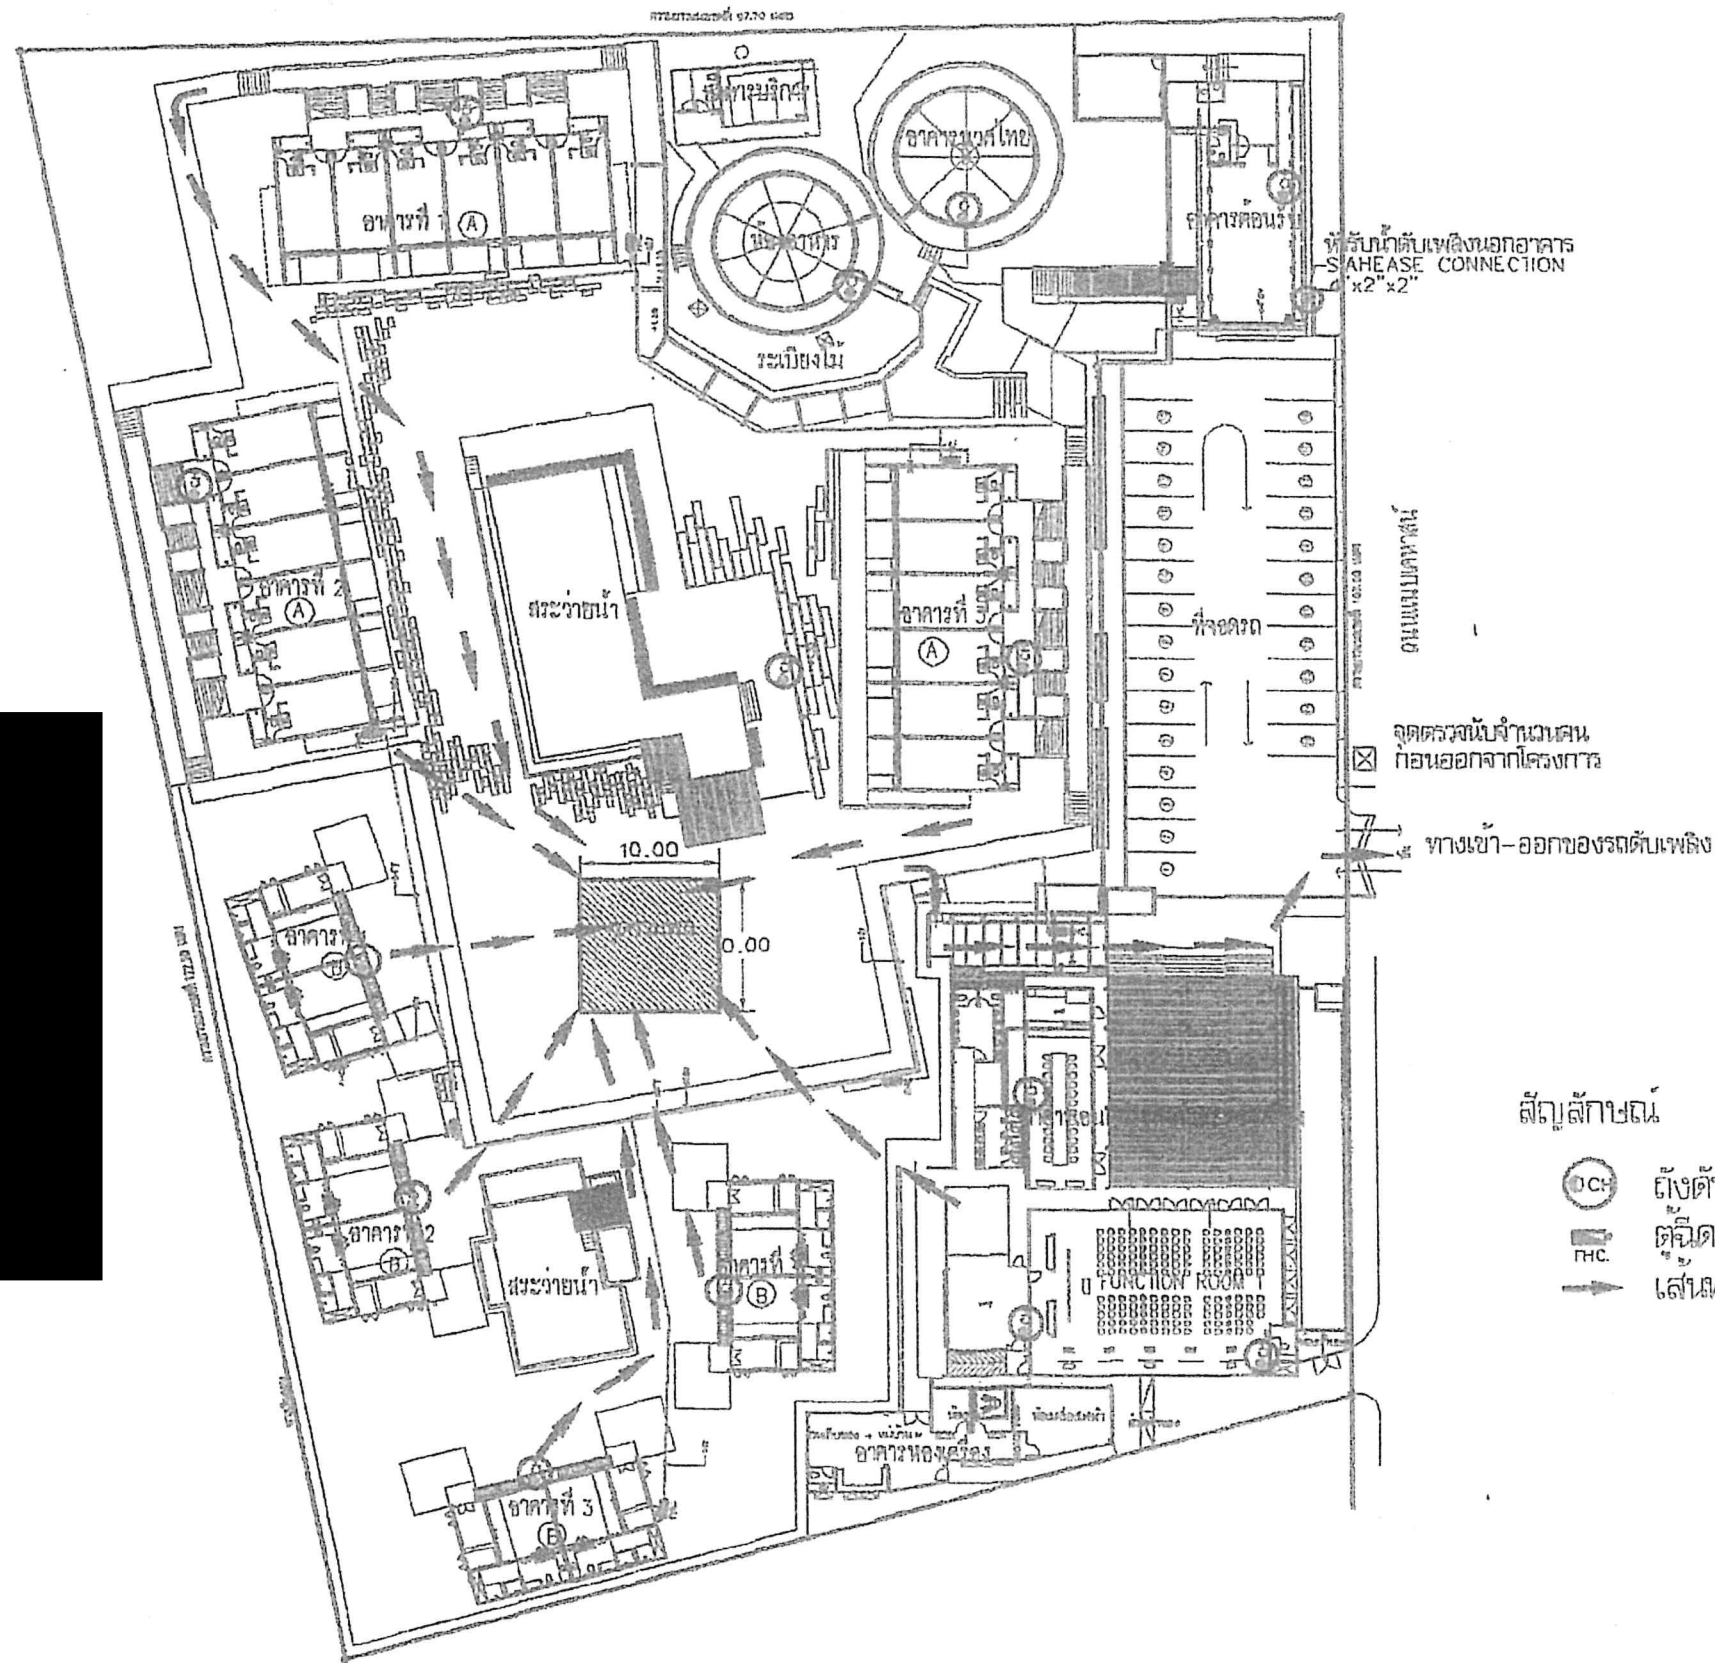
รูปที่ 1.2.4-8 ตำแหน่งติดตั้งระบบป้องกันอัคคีภัย และจุดรวมพลภายในโครงการ

โครงการได้จัดให้มีระบบป้องกันอัคคีภัย ดังนี้ (รูปที่ 1.2.4-8)

- อาคารห้องพักแบบ A และ B ติดตั้งเครื่องดับเพลิงมือถืออาคาร ละ 1 ชุด อาคารA บริเวณระเบียงทางเดินอาคารและอาคาร B บริเวณหน้าอาคารจำนวน 7 ถัง
 - อาคารต้อนรับ (Lobby) ติดตั้งเครื่องดับเพลิงมือถือ บริเวณโถงต้อนรับ จำนวน 1 ถัง
 - อาคารอเนกประสงค์ และห้องเครื่อง ติดตั้งเครื่องดับเพลิงมือถือ บริเวณห้องจัดเลี้ยง 1, 2 และห้องครัว จำนวน 3 ถัง
 - อาคารห้องอาหาร ติดตั้งเครื่องดับเพลิงมือถือ บริเวณศาลาทั้ง 2 ศาลา จำนวน 1 ถัง/ศาลา จำนวนรวม 2 ถัง
 - บริเวณริมสระว่ายน้ำ ติดตั้งเครื่องดับเพลิงเคมี จำนวน 1 ถัง
- รวมจำนวนเครื่องดับเพลิงที่ติดตั้งในโครงการ รวม 14 ถัง

นอกจากนี้ โครงการฯ ได้ติดตั้งตู้เก็บสายฉีดน้ำดับเพลิง (Fire H, u8; k; ose Cabinet) หัวฉีดน้ำดับเพลิง ขนาดเส้นผ่าศูนย์กลาง 1.5 นิ้ว สายฉีดน้ำดับเพลิงชนิดสายยางขดม้วน (Fire Hose Reel) และสายดับเพลิง มีความยาว 30 เมตร พร้อมถังดับเพลิงมือถือ ความจุ 10 ปอนด์ ติดตั้งไว้ตามอาคารต่างๆ ตามแนวท่อจ่ายน้ำดับเพลิงที่เป็นระบบท่อแห้งที่ต่อมาจากหัวรับดับเพลิงนอกโครงการ บริเวณด้านหน้าอาคารต้อนรับ ริมถนนแบบเคทาสน์ ขนาดเส้นผ่าศูนย์กลางท่อ 4 นิ้ว จำนวน 9 ตู้

จัดให้มีพื้นที่จุดรวมพล ขนาดพื้นที่รวม 100 ตารางเมตร สามารถรองรับคนได้จำนวน 115 คน สัดส่วนตามเกณฑ์ สผ (0.25 ตารางเมตร ต่อคน) เท่ากับ 0.87 ตารางเมตรต่อคน บริเวณกระบะทราย โถงสระว่ายน้ำขนาดใหญ่
