1.1 ความเป็นมาของโครงการและการจัดทำรายงาน

โครงการท่าเทียบเรือ (ส่วนขยาย) ของบริษัท เอ็น พี มารีน จำกัด ตั้งอยู่เลขที่ 105/10 หมู่ที่ 2 ตำบลบางกุ้ง อำเภอเมืองสุราษฎร์ธานี จังหวัดสุราษฎร์ธานี มีพื้นที่ประมาณ 10 ไร่ 2 งาน 59 ตารางวา หรือ 17,035 ตารางเมตร ในช่วงแรกดำเนินการโดย บริษัท ชาวประมงบ้านดอน จำกัด ซึ่งได้รับใบอนุญาตให้กระทำการสิ่งล่วงล้ำลำน้ำ ออกโดยกรมเจ้าท่าลงวันที่ 7 ตุลาคม พ.ศ. 2523 (เอกสารแนบที่ 1 ในภาคผนวกที่ 1) และเปิดดำเนินการเป็นท่าเทียบเรือสำหรับรับเรือประมงชายฝั่ง ตั้งแต่ปี พ.ศ. 2524 ต่อมาบริษัทฯ ได้ปิดกิจการลง และในปี พ.ศ. 2547 บริษัท เอ็น พี มารีน จำกัด ซึ่งเป็นบริษัทประกอบธุรกิจการขนส่งทางน้ำได้ทำการซื้อกิจการท่าเทียบเรือดังกล่าว เพื่อทำการขนส่งสินค้าที่บรรจุในตู้คอนเทนเนอร์ส่งออกจากท่าเทียบเรือสุราษฎร์ธานี ไปยังท่าเรือแหลมฉบัง เนื่องจากท่าเทียบเรือเดิมมีสภาพชำรุดทรุดโทรมเป็นอย่างมาก ทางบริษัทฯ จึงทำการขออนุญาตต่อกรมขนส่งทางน้ำและพาณิชยนาวี ในการปรับปรุงท่าเทียบเรือดังกล่าว และได้รับการอนุญาตตามใบอนุญาตเลขที่ 04/2547 ลงวันที่ 30 เมษายน พ.ศ. 2547 (เอกสารแนบที่ 2 ในภาคผนวกที่ 1) โดยทำการขยายความยาวของท่าเทียบเรือจากเดิม 58.50 เมตร เป็น 198 เมตร พร้อมทั้งขุดลอกบริเวณหน้าท่า เพื่อให้สามารถรองรับเรือบรรทุกตู้คอนเทนเนอร์ ขนาดไม่เกิน 500 ตันกรอสได้อย่างปลอดภัย

ซึ่งโครงก

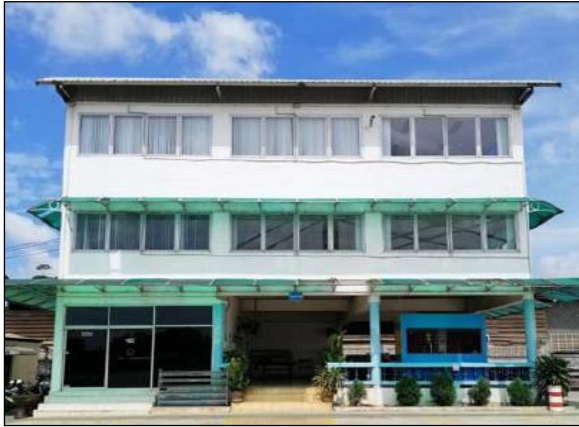
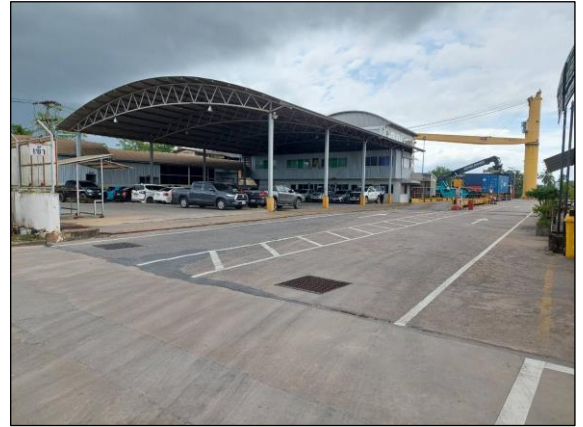
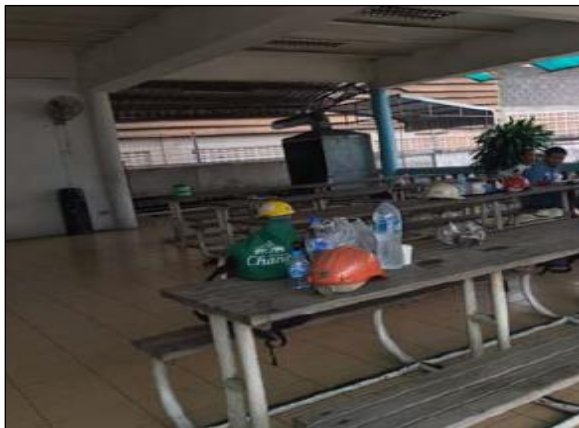
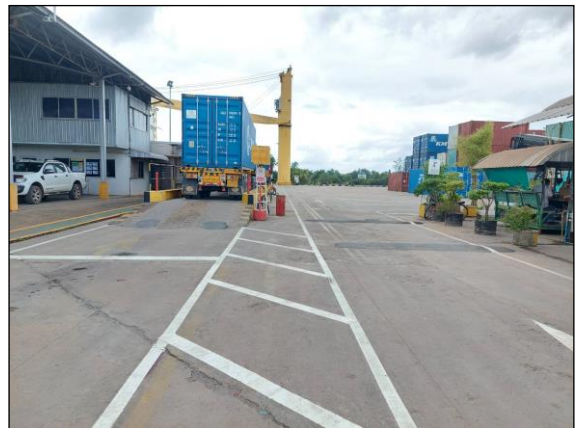
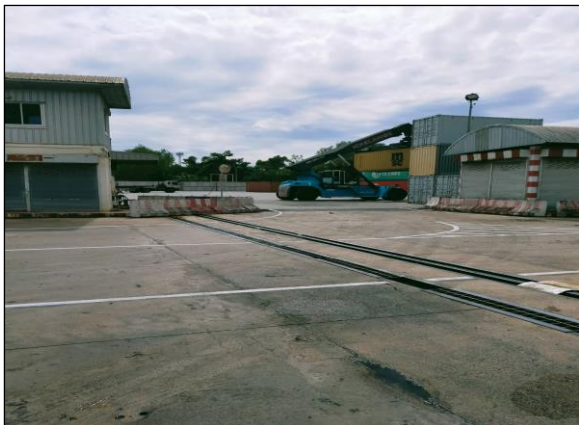
ภาพที่ 1.4-1 การใช้ประโยชน์ภายในพื้นที่โครงการ

โครงการมีพื้นที่ประมาณ 10 ไร่ 2 งาน 59 ตารางวา หรือ 17,035 ตารางเมตร โดยท่าเทียบเรือของโครงการมีความยาว 198 เมตร ยื่นลงไปในแม่น้ำ 18.50 เมตร และนอกจากท่าเทียบเรือ โครงการมีการใช้ประโยชน์พื้นที่ ดังนี้ อาคารสำนักงาน อาคารซ่อมบำรุง โรงอาหาร เครื่องชั่งน้ำหนัก อาคารห้องน้ำ รวมทั้งลานจอดรถยนต์ ลานจอดรถบรรทุก และลานกองตู้คอนเทนเนอร์ รายละเอียดแสดงดังภาพที่ 1.4-1

อาคารสำนักงาน

อาคารซ่อมบำรุง

โรงอาหาร

เครื่องชั่งน้ำหนัก

ลานจอดรถบรรทุก

ลานกองตู้คอนเทนเนอร์
