ผลการปฏิบัติตามมาตรการป้องกันและแก้ไขผลกระทบสิ่งแวดล้อม

ตารางที่ 2.2-1 สรุปผลการปฏิบัติตามมาตรการป้องกันและแก้ไขผลกระทบสิ่งแวดล้อม มาตรการทั่วไป

ตารางที่ 2.2-2 สรุปผลการปฏิบัติตามมาตรการป้องกันและแก้ไขผลกระทบสิ่งแวดล้อม ระยะก่อสร้าง

ตารางที่ 2.2-3 สรุปผลการปฏิบัติตามมาตรการป้องกันและแก้ไขผลกระทบสิ่งแวดล้อม ระยะดำเนินการ

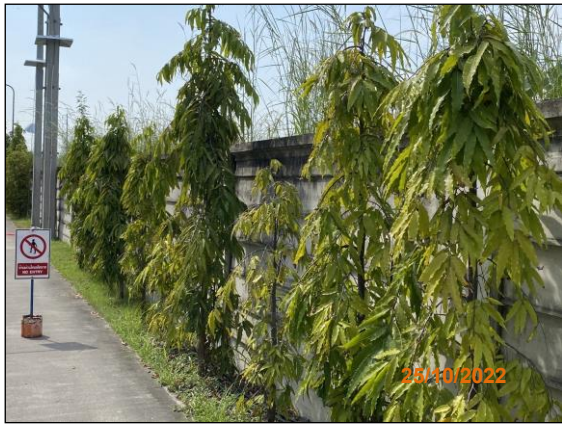
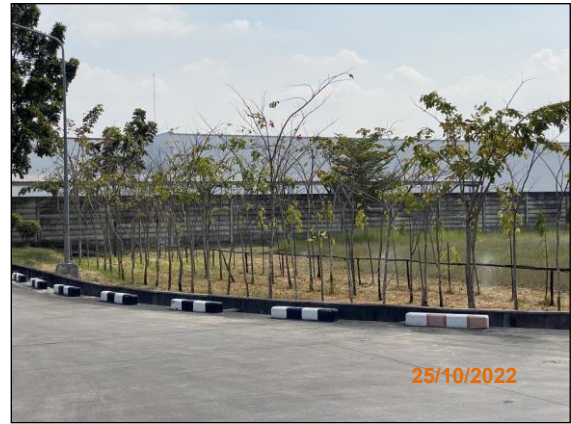
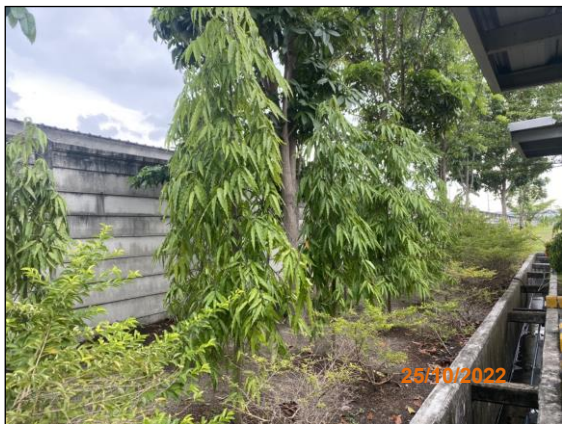
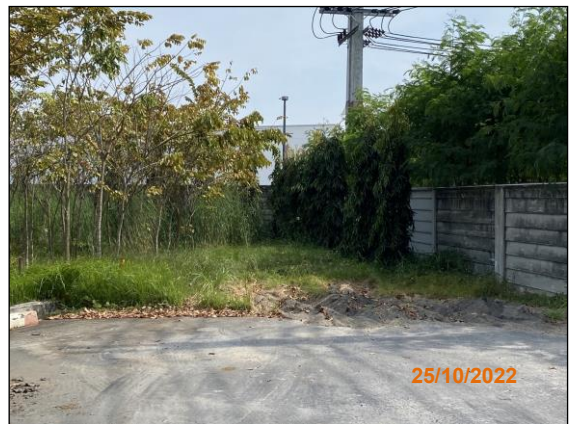
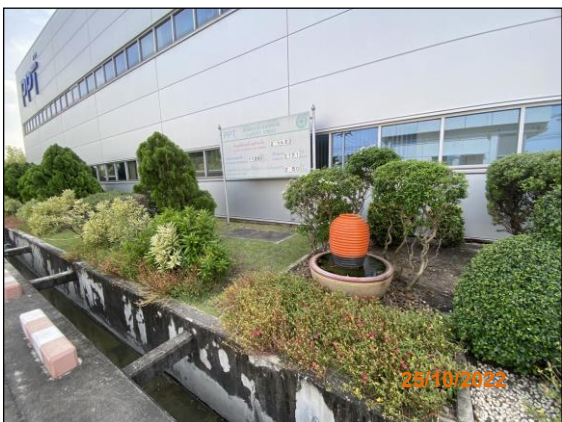
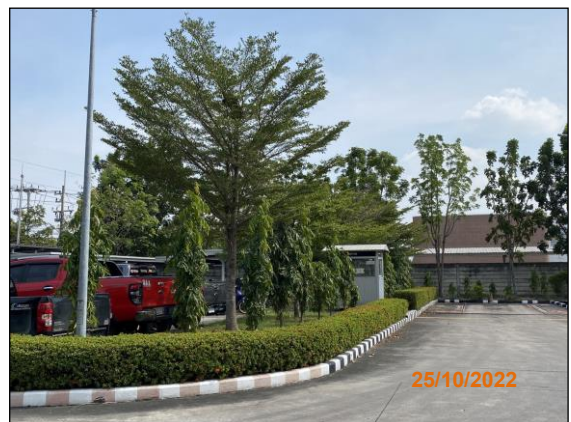
มาตรการป้องกัน และแก้ไขผลกระทบ	รายละเอียดการปฏิบัติตามมาตรการ	ปัญหาและ แนวทางแก้ไข	อ้างอิง
สุนทรียภาพ/พื้นที่สีเขียว - ปลูกต้นไม้ยืนต้นบริเวณรื้อรอบโครงการ เพื่อทัศนียภาพที่ดีของโรงงาน และเพื่อป้องกันฝุ่นละอองและลดความดังของเสียง	- ทางโครงการได้เริ่มปลูกต้นไม้ยืนต้นบริเวณแนวรั้วของโครงการ	-	ภาพที่ 2.2-1 พื้นที่สีเขียว
- จัดให้มีพื้นที่สีเขียวประมาณ 2,943 ตารางเมตร (1-3-35.75 ไร่) คิดเป็น ร้อยละ 12.64 ของพื้นที่ทั้งหมด (รูปที่ 2) โดยปลูกต้นไม้ทรงสูงที่มีความเหมาะสมกับท้องถิ่น เช่น ต้นประดู่ป่า ต้นโอศอินเดีย ต้นสน เป็นต้น เพื่อใช้เป็นแนวกันชนโดยรอบพื้นที่โครงการ	- โครงการได้ดำเนินการปลูกต้นไม้ทรงสูงที่มีความเหมาะสมกับท้องถิ่น เช่น หูกะจวง ราชพฤกษ์ สนอินเดีย ชมพูพันธุ์ทิพย์ ต้นประดู่ป่า ต้นโอศอินเดีย ต้นสน เป็นต้น พร้อมทั้งได้เริ่มปลูกต้นไม้ยืนต้นบริเวณแนวรั้วของโครงการ	-	ภาพที่ 2.2-1 พื้นที่สีเขียว

ต้นไม้ทรงสูงริมรั้ว

สวนหย่อม

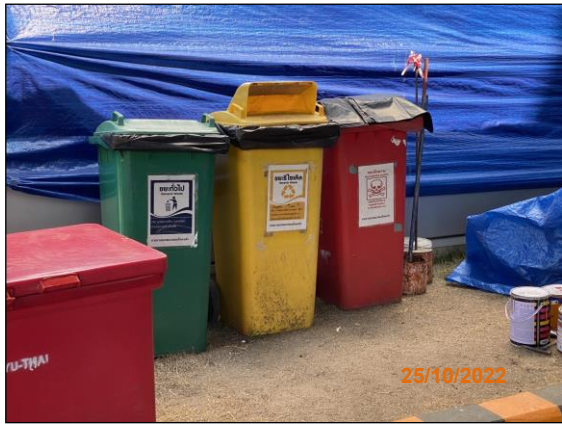
ภาพที่ 2.2-2 ถังขยะแยกประเภท
บริเวณพื้นที่ก่อสร้าง

- ทำความสะอาดล้อรถบรรทุกก่อนออกจากพื้นที่ก่อสร้างของโครงการ	- มีเจ้าหน้าที่ตรวจสอบความสะอาดล้อรถบรรทุกก่อนออกจากพื้นที่ก่อสร้างของโครงการ	-	-
- ห้ามเผาทำลายเศษวัสดุหรือขยะมูลฝอยในพื้นที่ก่อสร้าง	- ทางผู้รับเหมากำหนดให้คนงานทิ้งมูลฝอยลงในถังขยะที่จัดเตรียมไว้เท่านั้น และมีการทำความสะอาดพื้นที่ก่อสร้างหลังจากเลิกงานทุกวัน	-	ภาพที่ 2.2-2 ถังขยะแยกประเภทบริเวณพื้นที่ ก่อสร้าง

5. การจัดการกากของเสีย - ให้แยกขยะมูลฝอยที่เกิดจากการก่อสร้าง และขยะมูลฝอยจากกิจกรรม ของคนงาน และจัดเก็บใส่ภาชนะให้เป็นระเบียบ	- ทางผู้รับเหมามีการแยกขยะมูลฝอยที่เกิดจากการก่อสร้าง และขยะมูล ฝอยจากกิจกรรมของคนงาน และจัดเก็บให้อย่างเป็นระเบียบ	-	ภาพที่ 2.2-2 ถังขยะแยกประเภทบริเวณพื้นที่ ก่อสร้าง

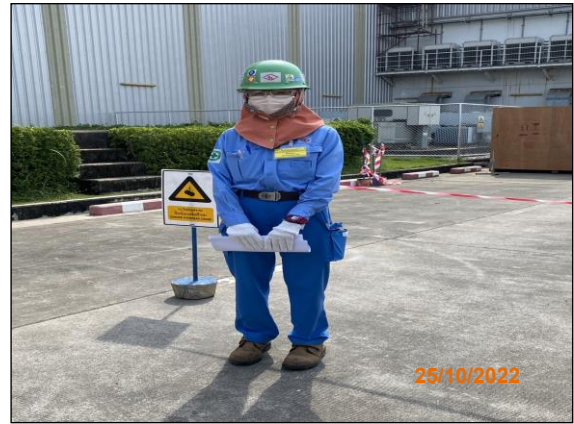
ภาพที่ 2.2-3 อุปกรณ์ป้องกันอันตรายส่วนบุคคล
บริเวณพื้นที่ก่อสร้าง

- จัดหาอุปกรณ์ป้องกันอันตรายส่วนบุคคล เช่น ปลั๊กอุดหู (Ear Plugs) หรือที่ครอบหู (Ear Muffs) เป็นต้น ให้กับคนงานที่เข้าทำงานในบริเวณที่มีระดับเสียงดังมากกว่า 85 เดซิเบลเอ	- ทางผู้รับเหมาได้จัดเตรียมอุปกรณ์ลดเสียงให้กับคนงานที่ทำงานให้กับคนงานที่เข้าทำงานในบริเวณที่มีระดับเสียงดัง พร้อมกำหนดให้ใส่อุปกรณ์ป้องกันอันตรายส่วนบุคคลก่อนการทำงาน	-	เอกสารแนบที่ 4 บันทึกการตรวจสอบเครื่องจักรและอุปกรณ์ ภาพที่ 2.2-3 อุปกรณ์ป้องกันอันตรายส่วนบุคคลบริเวณพื้นที่ก่อสร้าง เอกสารแนบที่ 5 มาตรฐานการสวมใส่อุปกรณ์ป้องกันอันตรายส่วนบุคคลบริเวณพื้นที่ก่อสร้าง

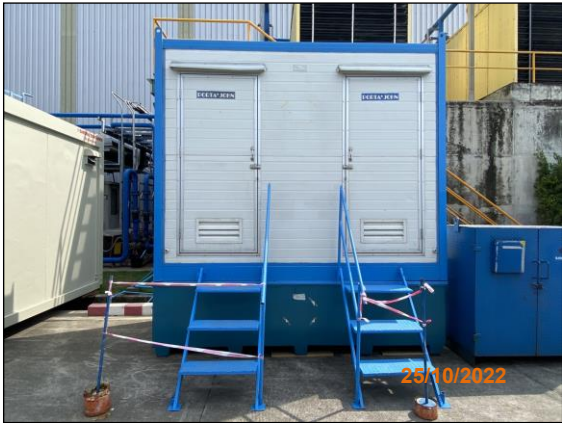
3. คุณภาพน้ำ - จัดเตรียมห้องสุขาแบบเคลื่อนที่ชนิดที่มีถังเก็บสิ่งปฏิกูลให้เพียงพอับจำนวนคนงานก่อสร้าง และให้หน่วยงานที่ได้รับอนุญาตจัดเก็บสิ่งปฏิกูลเพื่อนำไปกำจัดต่อไป	- จัดเตรียมห้องสุขาชั่วคราวชนิดที่มีถังเก็บสิ่งปฏิกูลไว้บริเวณพื้นที่ก่อสร้างเรียบร้อยแล้ว	-	ภาพที่ 2.2-4 ห้องสุขาชั่วคราว

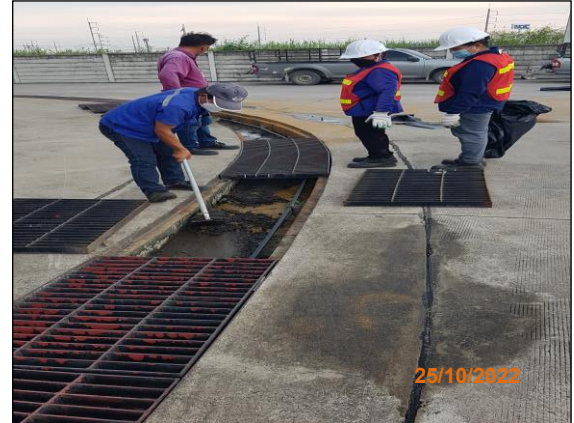
มาตรการป้องกัน และแก้ไขผลกระทบ	รายละเอียดการปฏิบัติตามมาตรการ	ปัญหาและ แนวทางแก้ไข	อ้างอิง
- จัดให้มีบ่อดักตะกอนเพื่อรองรับตะกอนและเศษวัสดุก่อสร้างก่อนระบาย ลงสู่รางระบายน้ำของนิคมอุตสาหกรรมอมตะซิตี้ ชลบุรี	- ทางผู้รับเหมามีการทำความสะอาดรางระบายน้ำบริเวณพื้นที่ก่อสร้าง หลังจากเลิกงานทุกวัน	-	ภาพที่ 2.2-5 การทำความสะอาดรางระบายน้ำ บริเวณพื้นที่ก่อสร้าง

6. การระบายน้ำและการควบคุมน้ำท่วม - จัดสร้างรางระบายน้ำชั่วคราวในแนวเดียวกันกับรางระบายน้ำถาวรที่เชื่อมต่อกับรางระบายน้ำของนิคมอุตสาหกรรมอมตะซิตี้ ชลบุรี	- ทางผู้รับเหมาใช้รางระบายน้ำชั่วคราวในแนวเดียวกันกับรางระบายน้ำของโครงการ โดยมีการทำความสะอาดรางระบายน้ำบริเวณพื้นที่ก่อสร้างหลังจากเลิกงานทุกวัน ไม่พบปัญหาการอุดตันแต่อย่างใด	-	ภาพที่ 2.2-5 การทำความสะอาดรางระบายน้ำบริเวณพื้นที่ก่อสร้าง

- จัดเก็บกองเศษวัสดุก่อสร้างและเศษขยะมูลฝอยให้เป็นที่เป็นทาง โดยไม่อยู่ใกล้กับรางระบายน้ำภายในโครงการเพื่อบังคับการกีดขวางทางระบายน้ำ รวมทั้งดูแลขุดลอกรางระบายน้ำสม่ำเสมอตามความเหมาะสม	- ทางผู้รับเหมามีการแยกขยะมูลฝอยที่เกิดจากการก่อสร้าง และขยะมูลฝอยจากกิจกรรมของคนงาน และจัดเก็บให้อย่างเป็นระเบียบ และมีการทำความสะอาดรางระบายน้ำบริเวณพื้นที่ก่อสร้างหลังจากเลิกงานทุกวัน ไม่พบปัญหาการอุดตันแต่อย่างใด	-	ภาพที่ 2.2-2 ถังขยะแยกประเภทบริเวณพื้นที่ก่อสร้าง ภาพที่ 2.2-5 การทำความสะอาดรางระบายน้ำบริเวณพื้นที่ก่อสร้าง

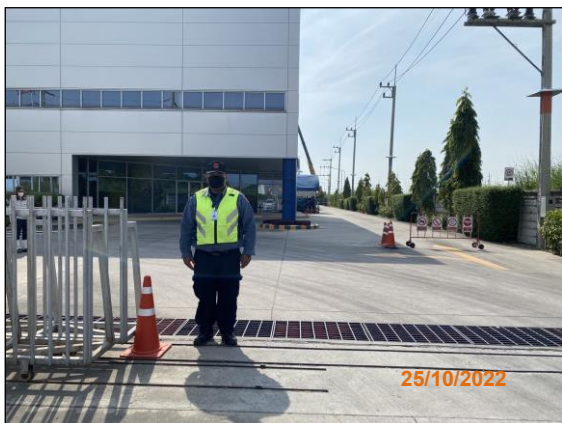
ภาพที่ 2.2-6 เจ้าหน้าที่รักษาความปลอดภัย
และดูแลอำนวยความสะดวกการจราจร

- จัดให้มีเจ้าหน้าที่อำนวยความสะดวกในการให้สัญญาณจราจร และดูแลการเข้า-ออกของรถบริเวณพื้นที่ก่อสร้าง	- มีเจ้าหน้าที่ดูแลอำนวยความสะดวกการจราจรและดูแลการเข้า-ออก ของรถบริเวณพื้นที่ก่อสร้าง	-	ภาพที่ 2.2-6 เจ้าหน้าที่รักษาความปลอดภัย และดูแลอำนวยความสะดวก การจราจร

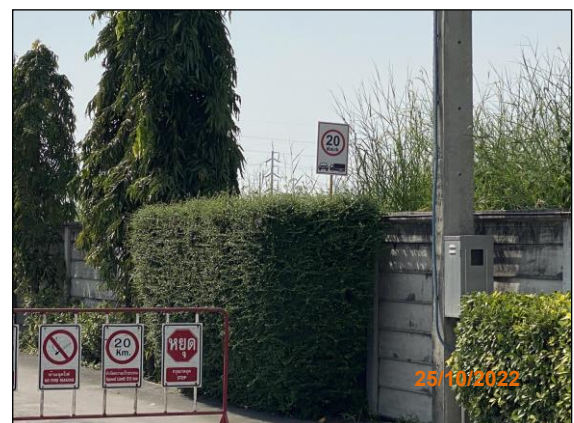
ภาพที่ 2.2-7 ป้ายจำกัดความเร็ว

- จำกัดความเร็วรถเข้า-ออก บริเวณพื้นที่ก่อสร้างไม่เกิน 40 กม./ชม.	- โครงการจำกัดความเร็วของรถที่วิ่งในโครงการไม่ให้เกิน 20 กิโลเมตร/ ชั่วโมง	-	ภาพที่ 2.2-7 ป้ายจำกัดความเร็วไม่เกิน 20 กิโลเมตร/ชั่วโมง

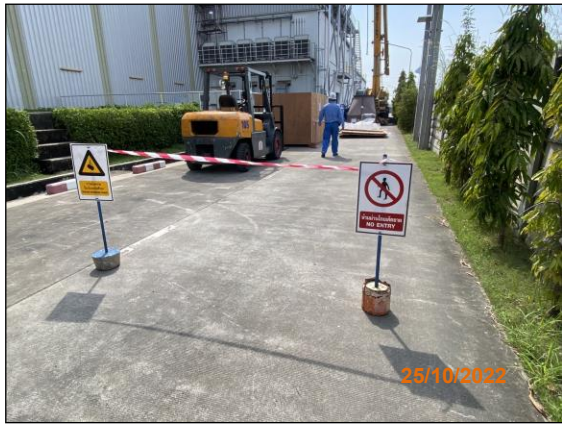
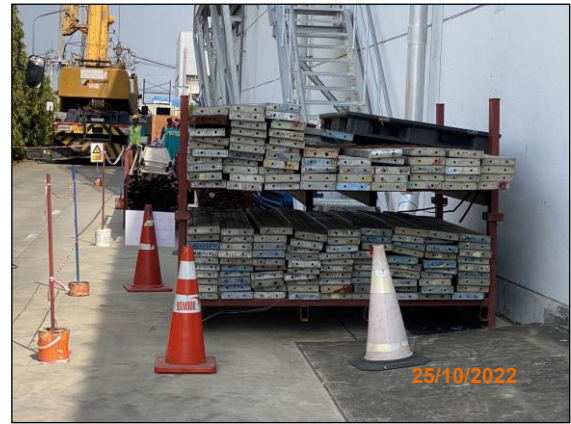
<ul style="list-style-type: none">ตรวจสอบและควบคุมดูแลให้มีการใช้อุปกรณ์ป้องกันอันตราย ส่วนบุคคลอย่างถูกต้องและเหมาะสมกับประเภทของงาน	<ul style="list-style-type: none">ทางผู้รับเหมามีการตรวจสอบและควบคุมดูแลให้มีการใช้อุปกรณ์ ป้องกันอันตรายส่วนบุคคลอย่างถูกต้องและเหมาะสมกับประเภทของ งานก่อนการทำงาน	-	-
<ul style="list-style-type: none">กำหนดขอบเขตและจัดทำแนวรั้วของบริเวณพื้นที่ก่อสร้างให้ชัดเจน พร้อมทั้งกำหนดจุดเข้า-ออก	<ul style="list-style-type: none">มีการกำหนดขอบเขตและจัดทำแนวรั้วของบริเวณพื้นที่ก่อสร้าง	-	ภาพที่ 2.2-8 ขอบเขตบริเวณพื้นที่ก่อสร้าง

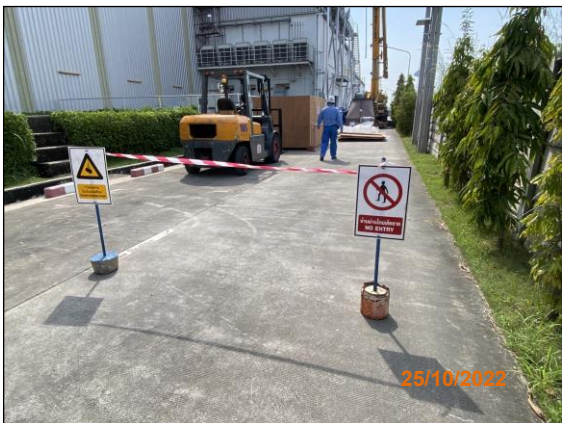
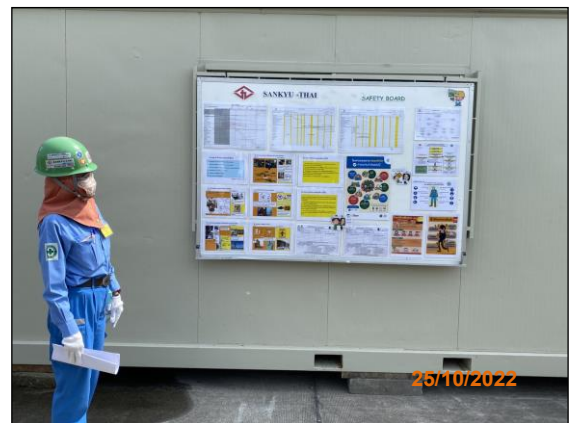
มาตรการป้องกัน และแก้ไขผลกระทบ	รายละเอียดการปฏิบัติตามมาตรการ	ปัญหาและแนวทางแก้ไข	อ้างอิง
- จัดทำป้ายเตือนหรือโปสเตอร์เพื่อการปฏิบัติงานที่ปลอดภัยในบริเวณที่จำเป็น เช่น “เขตก่อสร้างลดความเร็วรถยนต์” “เขตสวมหมวกนิรภัย” เป็นต้น	- มีการจัดทำป้ายเตือนและบอร์ดประชาสัมพันธ์ด้านความปลอดภัยในการทำงาน	-	ภาพที่ 2.2-9 ป้ายเตือนและบอร์ดประชาสัมพันธ์ด้านความปลอดภัยบริเวณพื้นที่ก่อสร้าง

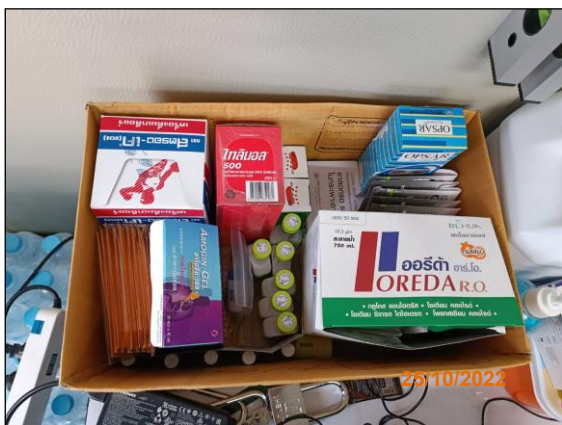
- จัดเตรียมอุปกรณ์ปฐมพยาบาลและรถยนต์เพื่อใช้งานในกรณีเกิดเหตุฉุกเฉินตลอดเวลา	- ทางผู้รับเหมามีการจัดเตรียมอุปกรณ์ปฐมพยาบาลและรถยนต์เพื่อใช้งานในกรณีเกิดเหตุฉุกเฉินตลอดเวลา	-	ภาพที่ 2.2-10 อุปกรณ์ปฐมพยาบาล

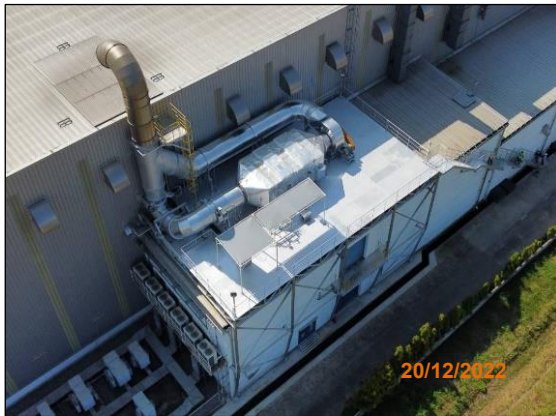
มาตรการป้องกัน และแก้ไขผลกระทบ	รายละเอียดการปฏิบัติตามมาตรการ	ปัญหาและ แนวทางแก้ไข	อ้างอิง
1. คุณภาพอากาศ - ติดตั้งระบบบำบัดมลพิษทางอากาศแบบ Selective Catalytic Reduction (SCR) ที่ปล่องเตาอบ (Oven Stack) เพื่อควบคุมก๊าซออกไซด์ของไนโตรเจน (NO _x) ที่ระบายออกให้เป็นไปตามที่กำหนดไว้	- ในช่วงเดือนกรกฎาคม-ธันวาคม 2565 ทางโครงการได้ดำเนินการก่อสร้างติดตั้งระบบบำบัดอากาศแบบ Selective Catalytic Reduction (SCR) และแล้วเสร็จในเดือนธันวาคม 2565	-	ภาพที่ 2.2-12 ระบบบำบัดอากาศแบบ Selective Catalytic Reduction (SCR)

- เมื่อโครงการได้ติดตั้งระบบบำบัดมลพิษทางอากาศแบบ SCR แล้วเสร็จให้ส่งรายการคำนวณการออกแบบระบบให้ กนอ. เพื่อการควบคุมอัตราการระบายมลพิษทางอากาศ	- ทางโครงการได้แจ้งรายการคำนวณการออกแบบระบบบำบัดอากาศแบบ SCR ส่งให้ทางสำนักงานนิคมอุตสาหกรรมอมตะซิตี้ชลบุรี รับทราบเรียบร้อยแล้ว	-	เอกสารแนบที่ 10 หนังสือแจ้งรายการคำนวณระบบบำบัดอากาศแบบ Selective Catalytic Reduction (SCR)

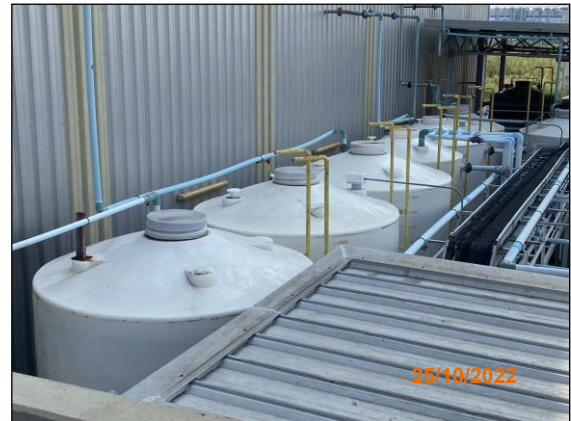
<ul style="list-style-type: none">- กรณีระบบบำบัดมลพิษทางอากาศแบบ SCR ทำงานผิดปกติ ชำรุดขัดข้อง หรือมีการระบายมลสารเกินกว่าที่กำหนด ต้องหยุดกระบวนการผลิตที่เกี่ยวข้องทันทีจนกว่าจะทำการปรับปรุงแก้ไขแล้วเสร็จ ทั้งนี้ ต้องบันทึกสาเหตุการตรวจสอบและแก้ไขทุกครั้ง	<ul style="list-style-type: none">- ทางโครงการได้ดำเนินการก่อสร้างติดตั้งระบบบำบัดอากาศแบบ Selective Catalytic Reduction (SCR) และแล้วเสร็จในเดือนธันวาคม 2565	-	ภาพที่ 2.2-12 ระบบบำบัดอากาศแบบ Selective Catalytic Reduction (SCR)
<p>2. คุณภาพน้ำ</p> <ul style="list-style-type: none">- จัดให้มีบ่อรับน้ำเสียเพื่อรวบรวมน้ำเสียจากแหล่งต่าง ๆ ได้แก่ น้ำเสียจากกระบวนการผลิต น้ำล้างทำความสะอาด น้ำระบายทิ้งจากหอหล่อเย็นน้ำระบายทิ้งจากหม้อไอน้ำ และน้ำรั่วไหลจากส่วนต่าง ๆ ในกระบวนการผลิตก่อนส่งเข้าสู่ระบบบำบัดน้ำเสียของโครงการ	<ul style="list-style-type: none">- มีถังรองรับน้ำเสียจากกระบวนการผลิต ขนาด 10 ลูกบาศก์เมตร จำนวน 6 ถัง ซึ่งเพียงพอกับปริมาณน้ำจากแหล่งต่างๆ ภายในโครงการก่อนส่งเข้าสู่ระบบบำบัดน้ำเสียของโครงการ	-	ภาพที่ 2.2-13 ถังรองรับน้ำเสีย

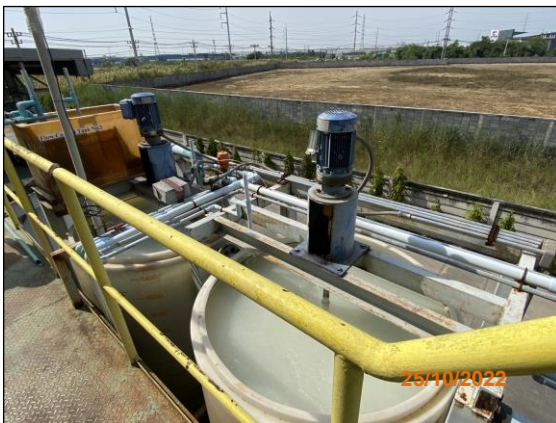
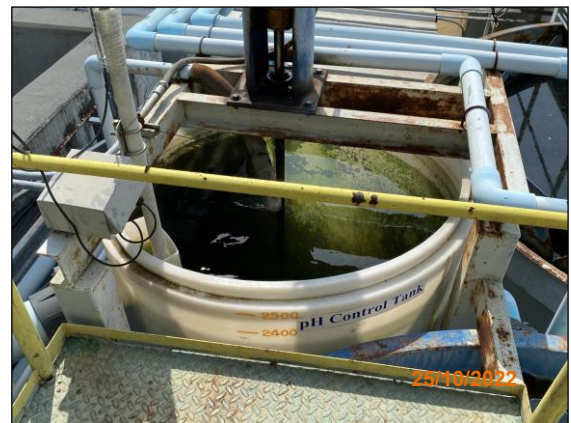
- จัดให้มีระบบบำบัดน้ำเสียทางเคมี เพื่อบำบัดน้ำเสียที่ปนเปื้อนโลหะ หนัก จำนวน 1 ชุด ขนาดความสามารถในการบำบัดน้ำเสีย 120 ลบ.ม./ วัน และน้ำเสียปนเปื้อนสารละลายต่างจากกระบวนการผลิตจำนวน 1 ชุด ขนาดความสามารถในการบำบัดน้ำเสีย 120 ลบ.ม./วัน ให้มีค่า เป็นไปตามเกณฑ์ที่นิคมอุตสาหกรรมอมตะซิตี้ ชลบุรี กำหนดก่อน ระบายเข้าสู่ระบบบำบัดน้ำเสียส่วนกลางของนิคมฯ และบ่อกักน้ำทิ้ง ฉุกเฉินขนาดรองรับไม่น้อยกว่า 1 วัน เพื่อนำน้ำทิ้งกลับไปบำบัดใหม่	- มีระบบบำบัดน้ำเสียทางเคมี ที่สามารถบำบัดน้ำเสียได้ไม่น้อยกว่า 120 ลูกบาศก์เมตร/วัน จำนวน 2 ชุด คือ หน่วยบำบัด น้ำเสียปนเปื้อน โครเมียมและหน่วยบำบัดน้ำเสียปนเปื้อนสารละลายกรด ซึ่งผลการ ตรวจวิเคราะห์คุณภาพน้ำทิ้งก่อนระบายเข้าสู่ระบบบำบัดน้ำเสีย ส่วนกลางของนิคมฯ มีค่าอยู่ในเกณฑ์ที่นิคมฯ พร้อมทั้งมีการตรวจสอบ คุณภาพน้ำในระบบบำบัดเป็นประจำทุกวัน	-	เอกสารแนบที่ 14 บันทึกการตรวจสอบคุณภาพน้ำ ในระบบบำบัด ภาพที่ 2.2-14 ระบบบำบัดน้ำเสียทางเคมี

ระบบบำบัดน้ำเสียปนเปื้อนโครเมียม

ระบบบำบัดน้ำเสียปนเปื้อนสารละลายกรด

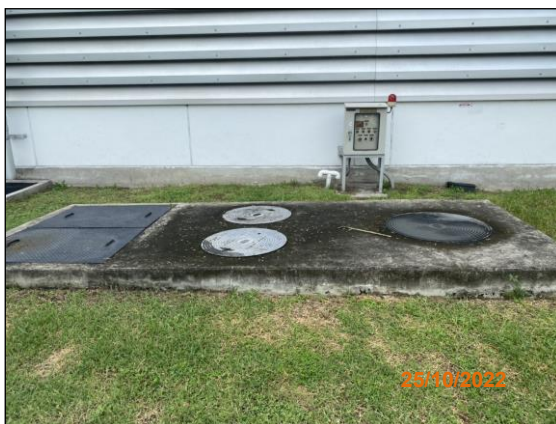
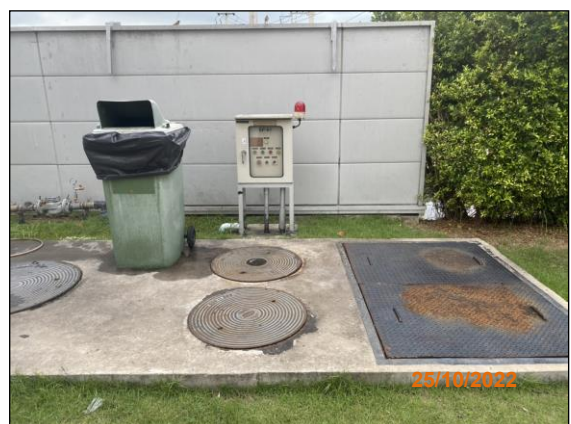
ภาพที่ 2.2-15 ระบบบำบัดน้ำเสียสำเร็จรูป

มาตรการป้องกัน และแก้ไขผลกระทบ	รายละเอียดการปฏิบัติตามมาตรการ	ปัญหาและแนวทางแก้ไข	อ้างอิง
- ติดตั้งถังบำบัดน้ำเสียสำเร็จรูปที่มีประสิทธิภาพสำหรับบำบัดน้ำเสียจากห้องน้ำ-ห้องส้วมทั้งหมด จำนวน 2 ชุด โดยขนาดของถังบำบัดน้ำเสียสำเร็จรูปที่ติดตั้งต้องมีการประเมินให้เหมาะสมกับจำนวนพนักงาน และปริมาณน้ำเสียที่เกิดขึ้นในแต่ละวัน	- ติดตั้งถังบำบัดน้ำเสียสำเร็จรูปแบบเติมอากาศชนิดมีตัวกลางยึดเกาะ (Fixed Film Aeration) สำหรับบำบัดน้ำเสียจากการอุปโภค-บริโภค สามารถบำบัดน้ำเสียได้ประมาณ 24 ลูกบาศก์เมตร/วัน ภายในถังแบ่งออกเป็น 4 ส่วน คือ 1. ส่วนแยกเกราะ 2. ส่วนย่อยน้ำมันและไขมัน 3. ส่วนเติมอากาศชนิดมีตัวกลางยึดเกาะ 4. ส่วนถังตกตะกอน	-	เอกสารแนบที่ 14 บันทึกการตรวจสอบคุณภาพน้ำในระบบบำบัด ภาพที่ 2.2-15 ถังบำบัดน้ำเสียสำเร็จรูป

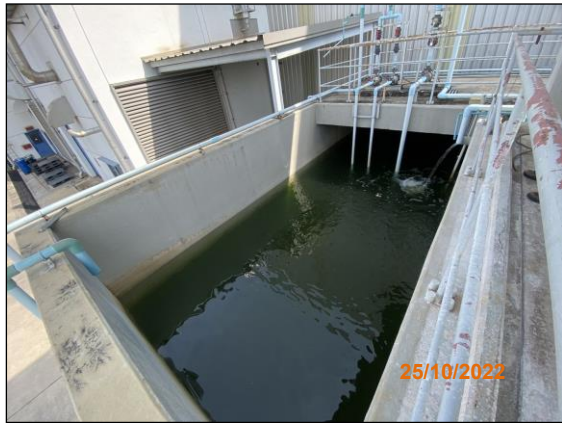
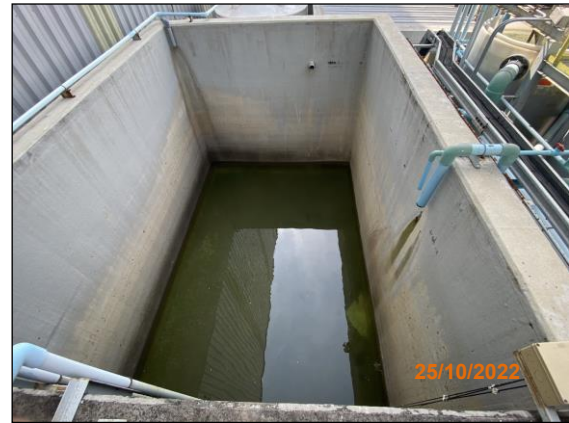
ภาพที่ 2.2-16 บ่อพักน้ำทิ้งหลังการบำบัด

- จัดให้มีบ่อกักน้ำทิ้งหลังบำบัดที่สามารถเก็บน้ำทิ้งทั้งหมดของโครงการ ขนาดไม่น้อยกว่า 104 ลบ.ม. จำนวน 2 บ่อ ซึ่งสามารถรองรับน้ำทิ้งได้ไม่น้อยกว่า 1 วัน เพื่อตรวจสอบคุณภาพน้ำทิ้งก่อนส่งเข้าระบบบำบัดน้ำเสียส่วนกลางของนิคมอุตสาหกรรมอมตะซิตี้ ชลบุรี	- มีบ่อกักน้ำทิ้งหลังการบำบัด จำนวน 2 บ่อ ซึ่งมีขนาด 107 ลูกบาศก์เมตร และ 111 ลูกบาศก์เมตร ซึ่งสามารถรองรับน้ำทิ้งได้ไม่น้อยกว่า 1 วัน เพื่อตรวจสอบคุณภาพน้ำทิ้งก่อนส่งเข้าระบบบำบัดน้ำเสียส่วนกลางของนิคมฯ	-	ภาพที่ 2.2-16 บ่อกักน้ำทิ้งหลังการบำบัด

บ่อพักน้ำทิ้งขนาด 107 ลูกบาศก์เมตร

บ่อพักน้ำทิ้งขนาด 111 ลูกบาศก์เมตร

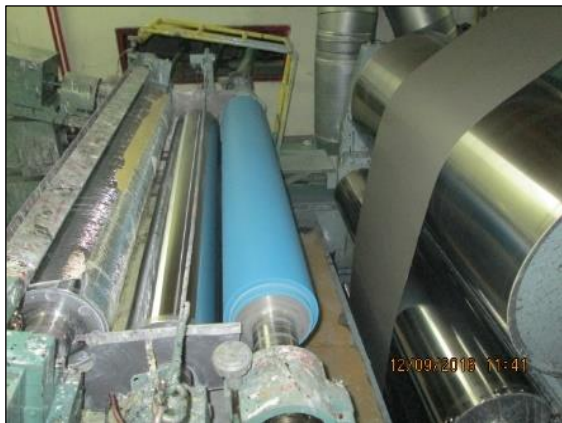
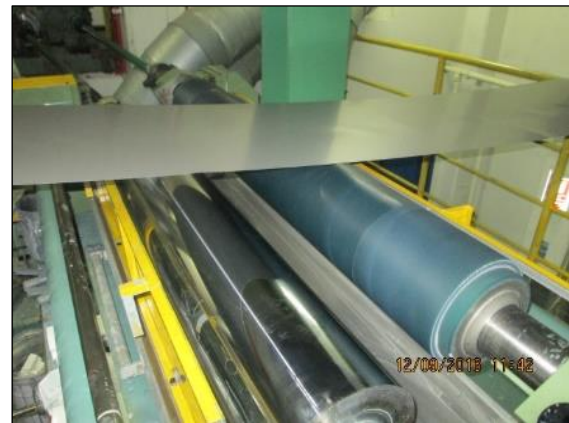
3. การจัดการกากของเสีย - โครงการเลือกเทคโนโลยีการผลิตที่ดีที่สุดของบริษัทฯ ในการลดปริมาณของเสียที่เกิดขึ้นจากกระบวนการผลิต และต้องดำเนินการเคลือบสีลงแผ่นเหล็กความหนาไม่เกิน 20 ไมครอน เพื่อลดปริมาณการใช้สี	- โครงการเลือกใช้กระบวนการเคลือบสีลงแผ่นเหล็กด้วยลูกกลิ้งในการพาดสีให้มีความบางตามลักษณะที่ต้องการทั้งด้านหน้าและด้านหลังซึ่งความหนาไม่เกิน 20 ไมครอน	-	ภาพที่ 2.2-17 กระบวนการเคลือบสีลงแผ่นเหล็ก

เครื่องเคลือบสีด้วยลูกกลิ้ง (เคลือบด้านหน้า)

เครื่องเคลือบสีด้วยลูกกลิ้ง (เคลือบด้านหลัง)

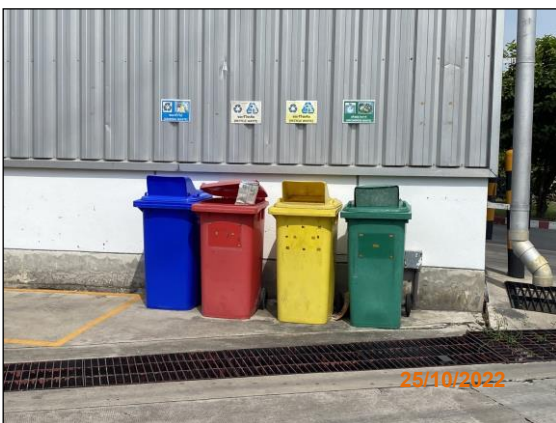
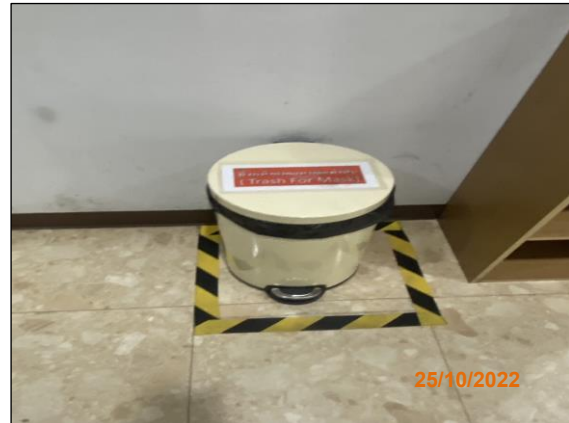
- จัดให้มีถังรองรับขยะมูลฝอย 3 ประเภท ได้แก่ ขยะมูลฝอยทั่วไป ขยะ มูลฝอยรีไซเคิลและขยะอันตราย วางไว้ตามจุดต่าง ๆ ภายในพื้นที่ โครงการ	- มีถังรองรับขยะมูลฝอย 3 ประเภท ได้แก่ ขยะมูลฝอยทั่วไป ขยะมูลฝอย รีไซเคิล และขยะอันตราย วางไว้ตามจุดต่างๆ ภายในพื้นที่โครงการ อย่างเพียงพอ	-	ภาพที่ 2.2-18 ถังขยะแยกประเภท

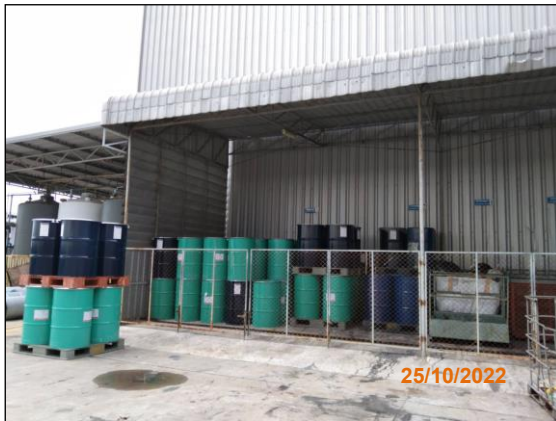
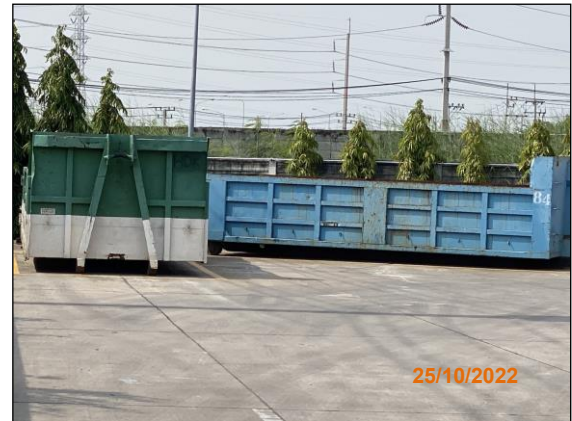
- พื้นที่จัดเก็บของเสียของโครงการจะต้องมีการจัดแบ่งประเภทของเสีย อย่างชัดเจน โดยจะต้องไม่ทำให้เกิดการปนเปื้อนของเสียอันตรายไปสู่ ของเสียประเภทอื่น ๆ	- พื้นที่รวบรวมของเสียอันตรายมีผนังปิด 3 ด้าน และมีหลังคาคลุม โดย แยกประเภทของเสีย และทำการเก็บรวบรวมของเสียไว้ในภาชนะที่ปิด พร้อมมีรางระบายล้อมรอบ	-	ภาพที่ 2.2-19 พื้นที่รวบรวมกากของเสีย

- การจัดเก็บของเสียที่เป็นอันตรายจะต้องจัดเก็บในพื้นที่จัดเก็บของเสียที่ มีหลังคาปกคลุม ซึ่งภายในแบ่งเป็นบริเวณสำหรับของเสียแต่ละประเภท ก่อนส่งไปกำจัดยังหน่วยงานที่ได้รับอนุญาตจากกรมโรงงาน อุตสาหกรรม	- จัดเก็บของเสียที่เป็นอันตรายในพื้นที่รวบรวมของเสียอันตรายที่มีผนัง ปิด 3 ด้าน และมีหลังคาคลุม โดยแยกประเภทของเสีย และทำการเก็บ รวบรวมของเสียไว้ในภาชนะที่ปิด	-	ภาพที่ 2.2-19 พื้นที่รวบรวมกากของเสีย

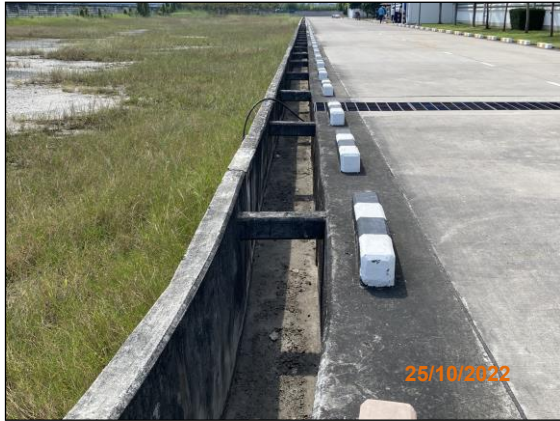
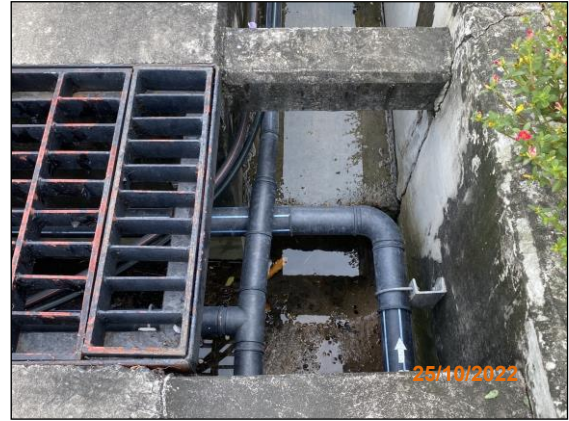
ภาพที่ 2.2-24 ระบบระบายน้ำ

รางระบายน้ำฝน

ระบบท่อน้ำเสีย

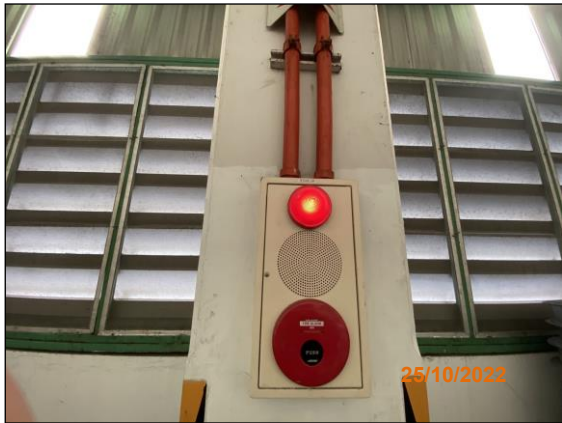
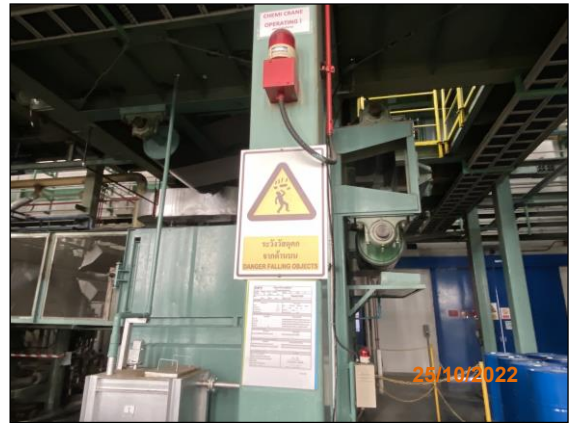
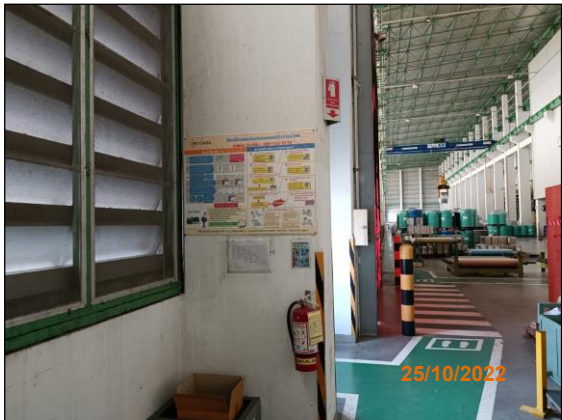
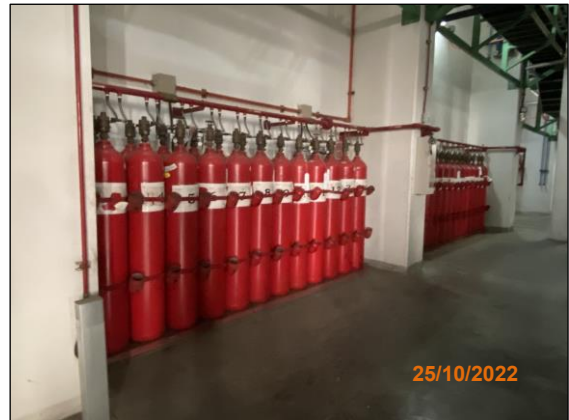
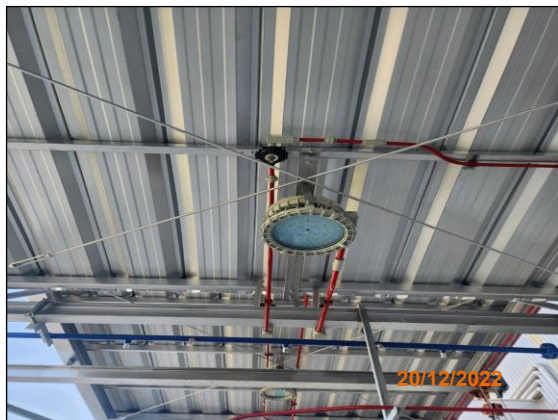
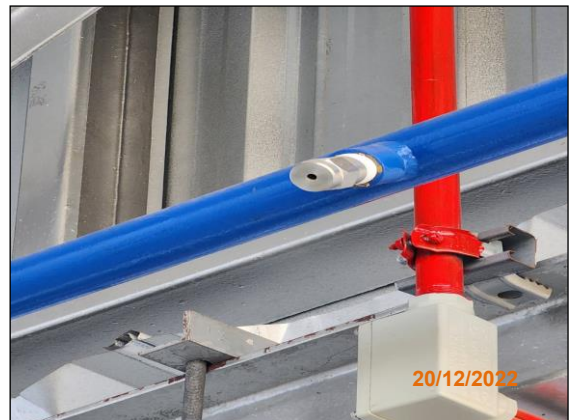
ภาพที่ 2.2-27 อุปกรณ์แจ้งเตือน ป้องกัน และระงับอัคคีภัย

ภายในพื้นที่โครงการ

บริเวณระบบบำบัดอากาศแบบ Selective Catalytic Reduction (SCR)

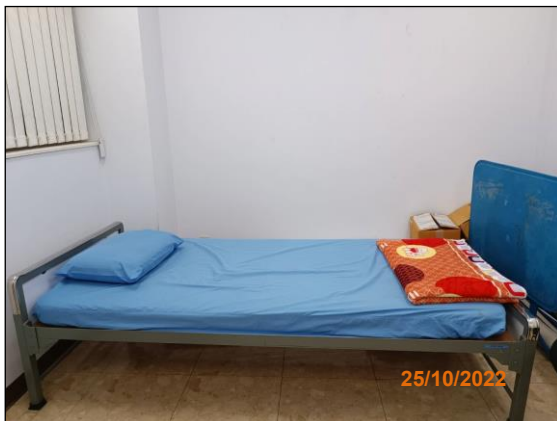
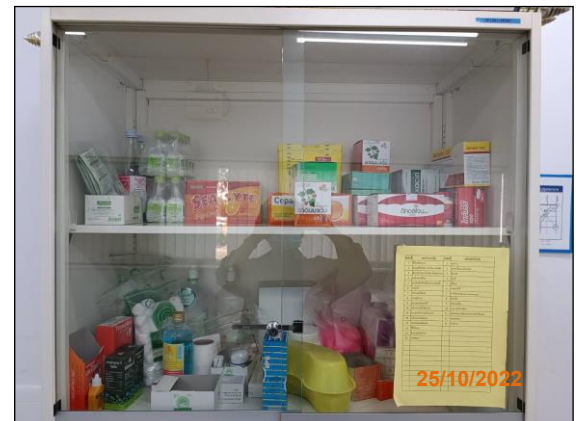
ภาพที่ 2.2-29 ห้องพยาบาลและอุปกรณ์ปฐมพยาบาลเบื้องต้น

เตียงพักฟื้น

เวชภัณฑ์

เครื่องกระตุกหัวใจด้วยไฟฟ้า

รถรับส่งผู้ป่วยกรณีฉุกเฉิน

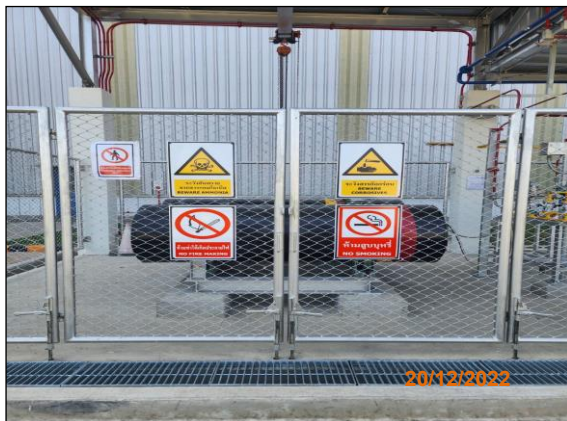
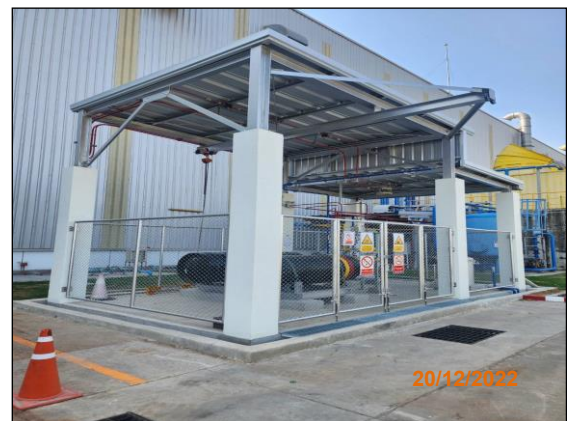
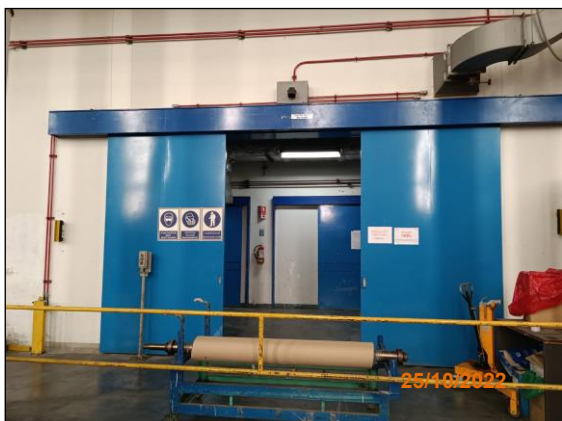
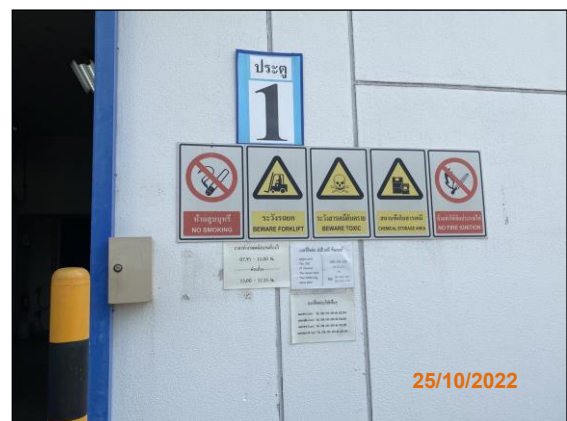
ภาพที่ 2.2-31 ป้ายเตือนสัญญาณต่างๆ

บริเวณดังกล่าวเก็บแอมโมเนีย
