ผลการปฏิบัติตามมาตรการป้องกันและแก้ไขผลกระทบสิ่งแวดล้อม

รายงานผลการปฏิบัติตามมาตรการป้องกันและแก้ไขผลกระทบสิ่งแวดล้อม และมาตรการติดตามตรวจสอบผลกระทบสิ่งแวดล้อม
โครงการระบบทางด่วนขั้นที่ 2 ทางพิเศษศรีรัช (SES) ระยะดำเนินการ
ระหว่างเดือนมกราคม-มิถุนายน พ.ศ. 2566
บริษัท ทางด่วนและรถไฟฟ้ากรุงเทพ จำกัด (มหาชน)

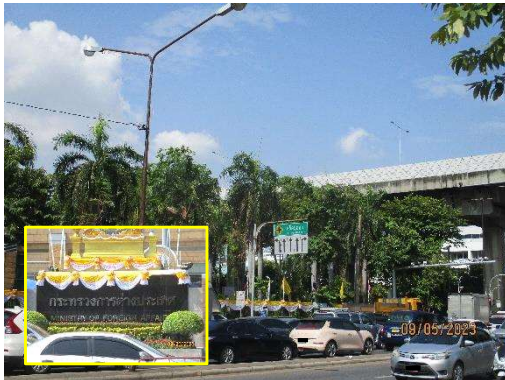
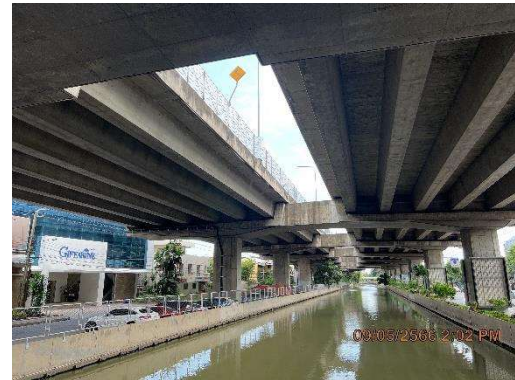
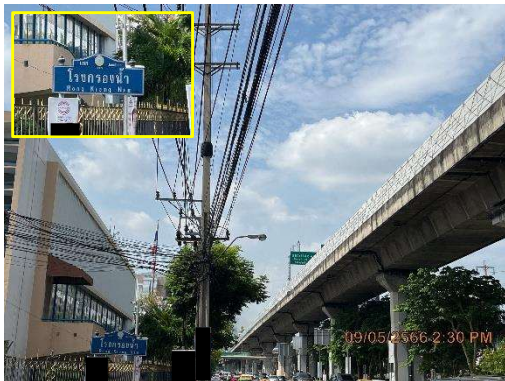
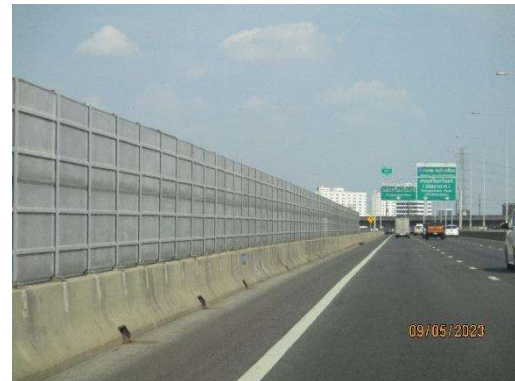
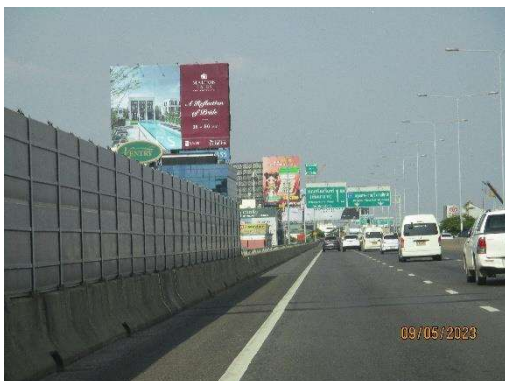
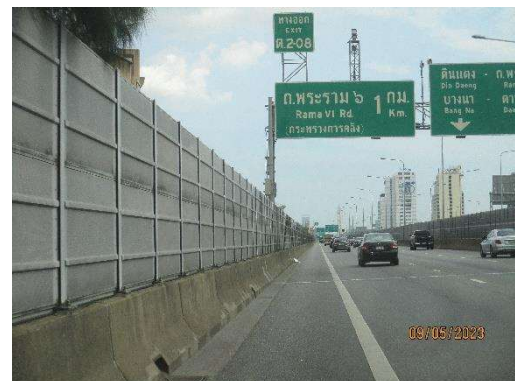
รูปที่ 2-1 ตัวอย่างตำแหน่งการติดตั้งกำแพงกันเสียงเพิ่มเติมในระยะดำเนินการ

บริเวณกระทรวงการต่างประเทศ

บริเวณแนวคลองประปา

บริเวณโรงกรองน้ำสามเสน

บริเวณมุ่งหน้าไปด้านศรีนครินทร์ ขาเข้า

บริเวณมุ่งหน้าศรีนครินทร์ ขาออก

มุ่งหน้าต่างระดับพญาไท บริเวณคลองประปา ขาเข้า

มาตรการป้องกันและแก้ไขผลกระทบสิ่งแวดล้อม	รายละเอียดการปฏิบัติตามมาตรการและประสิทธิภาพของการดำเนินการ	ปัญหาอุปสรรค และการแก้ไข	หมายเหตุ
2. ด้านเสียงรบกวน เมื่อเปิดบริการโครงการระบบทางด่วนขั้นที่ 2 จะก่อให้เกิดผลกระทบด้านเสียงดังรบกวนบริเวณใกล้เคียงพื้นที่โครงการอันเกิดจากยานพาหนะที่วิ่งบนทางด่วน ดังนั้น การทางพิเศษฯ ควรกำหนดมาตรการลดผลกระทบด้านเสียงดังรบกวนภายหลังเปิดบริการโครงการ โดยติดตั้งกำแพงกันเสียงเพิ่มเติมจากที่เคยติดตั้งไว้ในช่วงระหว่างการก่อสร้างโครงการ ซึ่งจะต้องมีการติดตามตรวจสอบผลกระทบด้านเสียงรบกวนก่อน แล้วนำผลที่ได้จากการติดตามตรวจสอบดังกล่าวมาพิจารณาติดตั้งกำแพงกันเสียงต่อไป ทั้งนี้ หลักเกณฑ์ในการติดตั้งกำแพงกันเสียงเพิ่มเติมได้เสนอไว้แล้วในส่วนของการติดตามตรวจสอบผลกระทบสิ่งแวดล้อมในด้านคุณภาพอากาศ	การดำเนินงานโครงการระบบทางด่วนขั้นที่ 2 ในระยะดำเนินการ หากก่อให้เกิดผลกระทบด้านระดับเสียง หรือเสียงดังรบกวน โดยการพิจารณาจากผลการติดตามตรวจสอบระดับเสียงโดยทั่วไปที่มีค่าเกินกว่ามาตรฐานกำหนดไว้ ตามประกาศคณะกรรมการสิ่งแวดล้อมแห่งชาติ ฉบับที่ 15 (พ.ศ. 2540) เรื่อง กำหนดมาตรฐานระดับเสียงโดยทั่วไป โครงการจะต้องติดตั้งกำแพงกันเสียงเพิ่มเติมจากที่เคยติดตั้งไว้ในช่วงระหว่างการก่อสร้างโครงการ ตามตำแหน่งที่เสนอให้มีการติดตามตรวจวัดเสียง โดยระหว่างเดือนมกราคม-มิถุนายน พ.ศ. 2566 โครงการได้รับข้อร้องเรียนผลกระทบด้านระดับเสียง จึงได้พิจารณาตรวจสอบและพบว่าผลการติดตามตรวจสอบระดับเสียงเฉลี่ย 24 ชั่วโมง มีค่าไม่เกินมาตรฐานกำหนด ตามประกาศคณะกรรมการสิ่งแวดล้อมแห่งชาติ ฉบับที่ 15 (พ.ศ. 2540) เรื่อง กำหนดมาตรฐานระดับเสียงโดยทั่วไป (12 มีนาคม พ.ศ. 2540) นอกจากนี้โครงการได้กำหนดให้มีการติดตามตรวจสอบระดับเสียงปีละ 1 ครั้ง โดยในปี พ.ศ. 2566 โครงการได้มอบหมายให้ยูเออี ดำเนินการติดตามตรวจสอบระดับเสียงโดยทั่วไป ประกอบด้วย ระดับเสียงเฉลี่ยเปอร์เซ็นต์ไทล์ที่ 5 (L _{A5}) ระดับเสียงเฉลี่ยเปอร์เซ็นต์ไทล์ที่ 10 (L _{A10}) ระดับเสียงเฉลี่ยเปอร์เซ็นต์ไทล์ที่ 50 (L _{A50}) ระดับเสียงเฉลี่ยเปอร์เซ็นต์ไทล์ที่ 95 (L _{A95}) และระดับเสียงเฉลี่ย (L _{Aeq}) จำนวนทั้งสิ้น 26 จุด โดยมีแผนติดตามตรวจสอบระดับเสียงในเดือนตุลาคม พ.ศ. 2566	-	ภาคผนวก ง-1 ภาคผนวก ง-5 รูปที่ 2-1
