ผลการปฏิบัติตามมาตรการติดตามตรวจสอบผลกระทบสิ่งแวดล้อม

โครงการ โรงแรม ไฮแอท รีเจนซี่ กรุงเทพฯ สุขุมวิท ตั้งอยู่ที่ เลขที่ 1 ซอยสุขุมวิท 13 (แสงจันทร์) ถนนสุขุมวิท แขวงคลองเตยเหนือ เขตวัฒนา กรุงเทพมหานคร เนื้อที่โครงการ 5-3-71 ไร่ (9,484 ตารางเมตร) โดยตัว โครงการเป็นทาวเวอร์โรงแรมสูง 29 ชั้น จำนวนห้องพัก 273 ห้องโครงการได้มีการตรวจสอบด้านผลกระทบ สิ่งแวดล้อมตามเงื่อนไขที่เสนอไว้ในรายงานการประเมินผลกระทบสิ่งแวดล้อม (EIA) และได้ผ่านการพิจารณา เห็นชอบรายงานฯ เมื่อวันที่ 13 กันยายน 2556 ตามหนังสือจากสำนักงานนโยบายและแผนทรัพยากรธรรมชาติและสิ่งแวดล้อม ที่ ทส 1009.5/10831 โดยทางโรงแรม ไฮแอท รีเจนซี่ กรุงเทพฯ สุขุมวิท เป็นผู้ดำเนินการติดตามตรวจสอบการปฏิบัติตามมาตรการติดตาม ตรวจสอบผลกระทบสิ่งแวดล้อมโครงการ โรงแรม ไฮแอท รีเจนซี่ กรุงเทพฯ สุขุมวิท (ระยะดำเนินการ) เพื่อเสนอต่อ หน่วยงานที่เกี่ยวข้องต่อไป

รายงานผลการปฏิบัติตามมาตรการป้องกันและแก้ไขผลกระทบสิ่งแวดล้อมและมาตรการติดตามตรวจสอบผลกระทบสิ่งแวดล้อม
โครงการ โรงแรม ไฮแอท รีเจนซี่ กรุงเทพฯ สุขุมวิท ฉบับเดือน มกราคม - มิถุนายน 2566 (ระยะดำเนินการ)

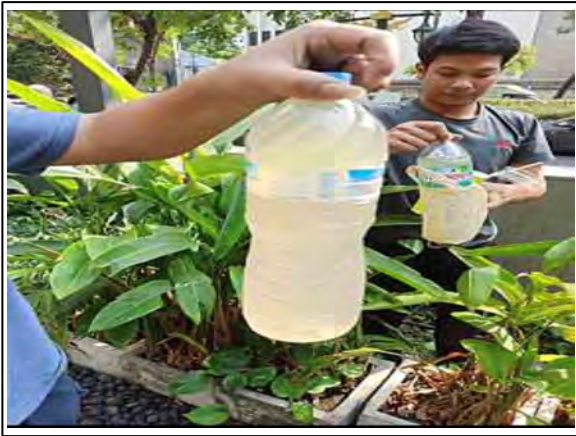
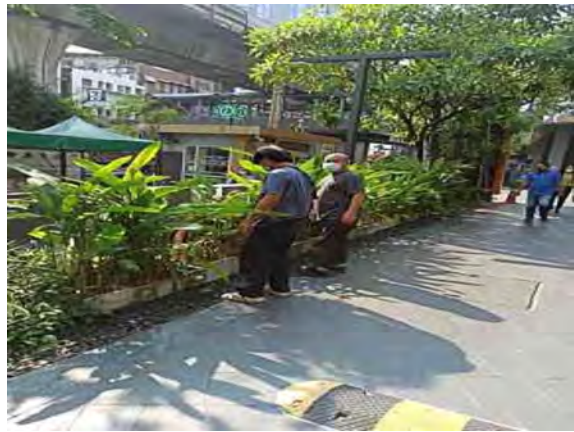
รูปที่ 3.5.2-1 การเก็บตัวอย่างคุณภาพน้ำทิ้งบริเวณบ่อพักน้ำสุดท้ายในส่วนโรงแรม

สำหรับการตรวจวัดคุณภาพน้ำทิ้ง โครงการ โรงแรม ไฮแอท รีเจนซี่ กรุงเทพฯ สุขุมวิท ได้มอบหมายให้บริษัท โอ แอนด์ เอ็ม เซอร์วิส จำกัด เป็นผู้ดำเนินการเก็บตัวอย่างและดำเนินการตรวจวิเคราะห์ โดยบริษัท เทสต์ เทค จำกัด โดยการเก็บตัวอย่างแสดงดังรูปที่ 3.5.2-1 และสามารถสรุปผลการตรวจวัดระหว่าง เดือน มกราคม - มิถุนายน พ.ศ. 2566 ได้ดังตารางที่ 3.5.2-2 ซึ่งพบว่าพารามิเตอร์ส่วนใหญ่มีค่าอยู่ในเกณฑ์ มาตรฐาน ตามประกาศกระทรวงทรัพยากรธรรมชาติและสิ่งแวดล้อม เรื่องกำหนดมาตรฐานควบคุมการระบายน้ำ จาก อาคารบางประเภทและบางขนาด ตีพิมพ์ในราชกิจจานุเบกษา เล่มที่ 122 ตอนที่ 125 ง ลงวันที่ 29 ธันวาคม พ.ศ. 2548 ยกเว้นค่า BOD ที่ทำการตรวจวัดในช่วงวันที่ 26-31 มกราคม 2566 มีปริมาณสูงเกินกว่าค่า Standard 84 mg/L และค่า BOD ที่ทำการตรวจวัดในช่วงวันที่ 02-10 มีนาคม 2566 มีปริมาณสูงเกินกว่าค่า Standard 23.1 mg/L และค่า Suspended Solids ที่ทำการตรวจวัดในช่วงวันที่ 26-31 มกราคม 2566 มีปริมาณสูงเกินกว่าค่า Standard 92 mg/L และค่า Sulfide ที่ทำการตรวจวัดในช่วงวันที่ 26-31 มกราคม 2566 มีปริมาณสูงเกินกว่าค่า Standard 1.33 mg/L และค่า TDS ที่ทำการตรวจวัดในช่วงวันที่ 26-31 มกราคม 2566 มีปริมาณสูงเกินกว่าค่า Standard 732 mg/L และค่า TKN ที่ทำการตรวจวัดช่วงในวันที่ 26-31 มกราคม 2566 มีปริมาณสูงเกินกว่าค่า Standard 47.04 mg/L และค่า TKN ที่ทำการตรวจวัดช่วงในวันที่ 24/3 - 03 เมษายน 2566 มีปริมาณสูงเกินกว่าค่า Standard 43.04 mg/L แต่เนื่องจากผลการตรวจ วัดในเดือนถัดมามีค่าอยู่ในเกณฑ์ มาตรฐานแสดงว่าทางโครงการมีการมีการดูแลปรับปรุงประสิทธิภาพการทำงาน ของระบบบำบัดน้ำเสียให้ดีขึ้น

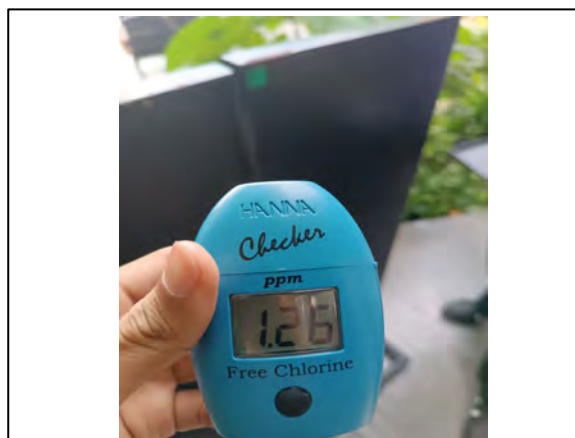
รูปที่ 3.5.3-1 การเก็บตัวอย่างคุณภาพน้ำในสระว่ายน้ำบริเวณสระว่ายน้ำส่วนโรงแรม

สำหรับการตรวจวัดคุณภาพน้ำทั้ง โครงการ โรงแรม ไฮแอท รีเจนซี่ กรุงเทพฯ สุขุมวิท ได้มอบหมายให้ บริษัท ดี แอนด์ จี คอเปอร์ชั่น จำกัด เป็นผู้ดำเนินการเก็บตัวอย่างและดำเนินการตรวจวิเคราะห์ โดย บริษัท ดี แอนด์ จี คอเปอร์ชั่น จำกัด โดยการเก็บตัวอย่างแสดงดังรูปที่ 3.5.3-1 และสามารถสรุปผลการตรวจวัดระหว่างเดือน มกราคม - มิถุนายน พ.ศ. 2566 ได้ดังตารางที่ 3.5.3-2 ซึ่งพบว่าพารามิเตอร์ส่วนใหญ่มีค่าอยู่ในเกณฑ์มาตรฐาน ตามประกาศคณะกรรมการสาธารณสุข ฉบับที่ 1/2550 เรื่อง “การควบคุมการประกอบกิจการสระว่ายน้ำหรือ กิจการอื่นในทำนองเดียวกัน”
