## บทที่ 2

## รายละเอียดของโครงการ

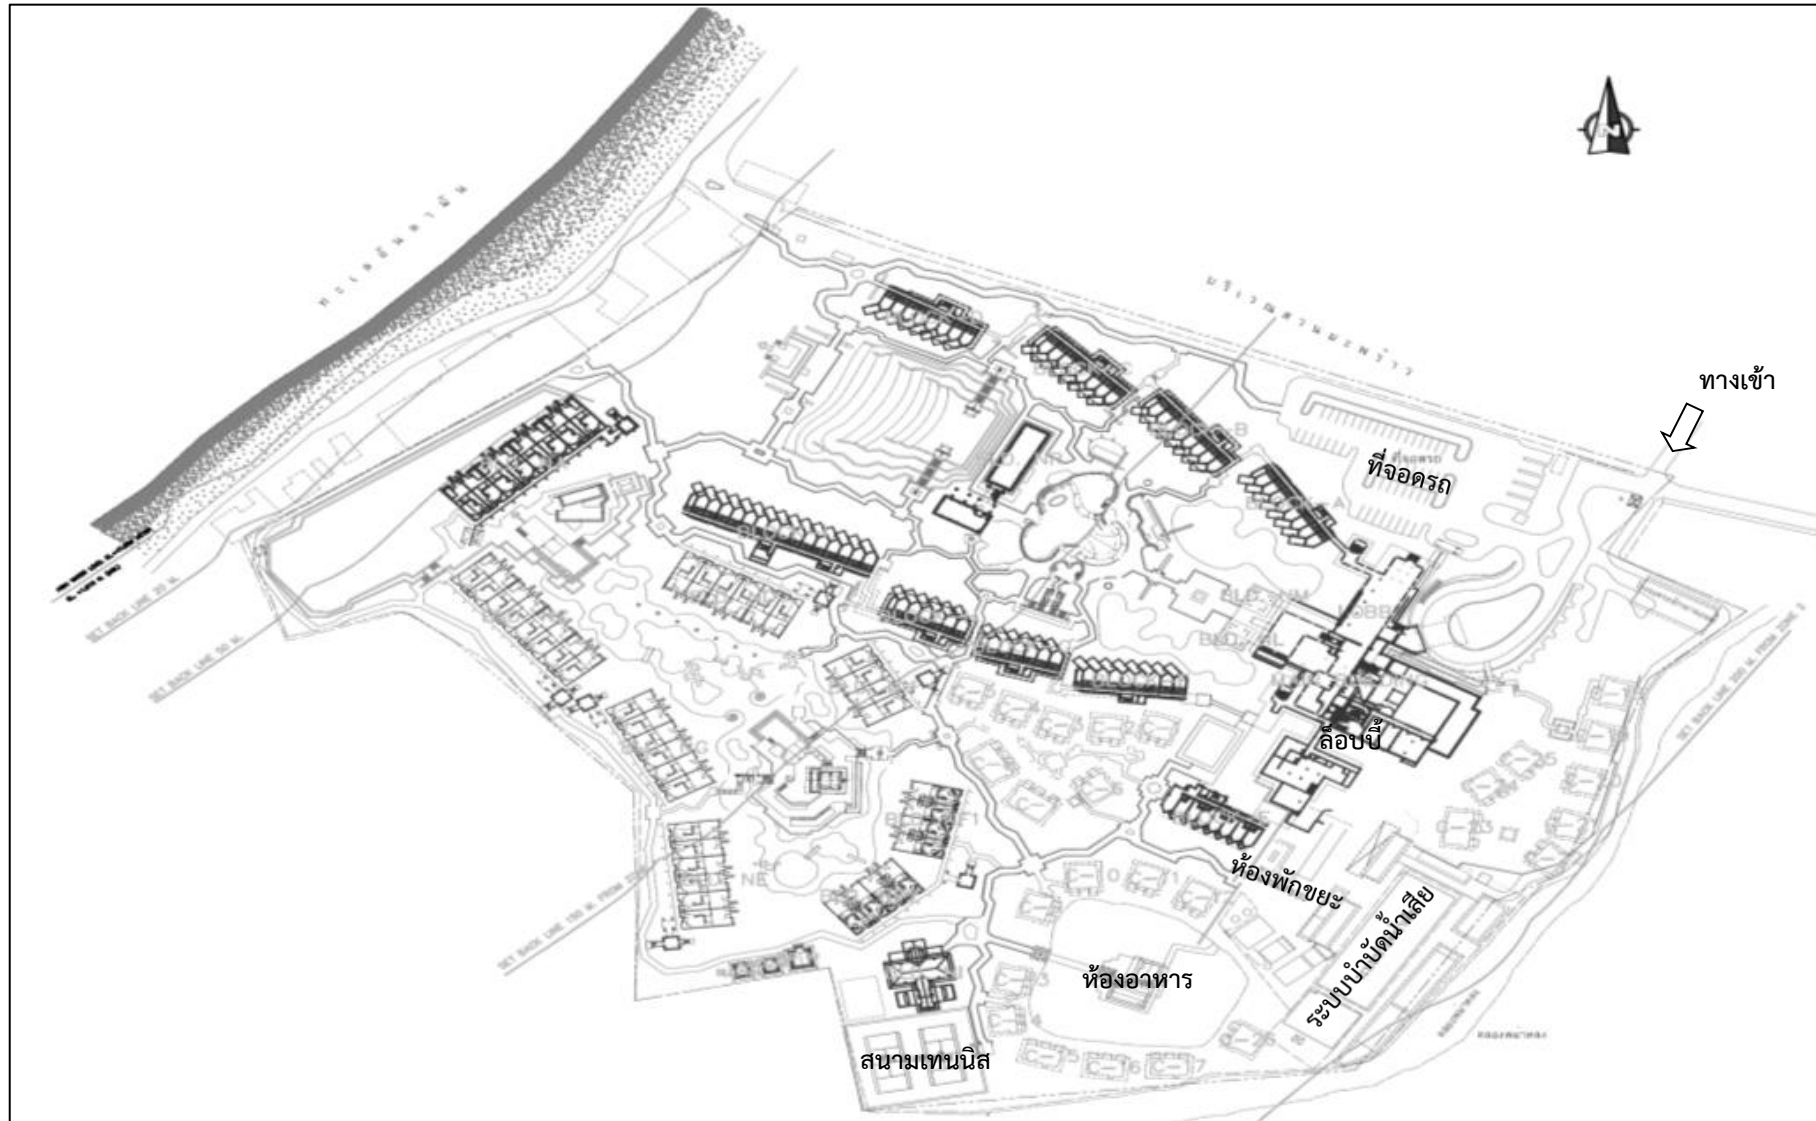
## รูปที่ 2.2-1 ผังบริเวณโรงแรม

โรงแรมตั้งอยู่บนเนื้อที่ 57-2-4 ไร่ หรือ 92,016 ตารางเมตร ภายในโรงแรม ประกอบด้วยอาคารและสิ่งอำนวยความสะดวกต่างๆ ที่สำคัญ เช่น อาคารห้องพัก อาคารบังกะโล อาคารกลางอาคารศูนย์ประชุม สระว่ายน้ำ อาคารสันทนาการ อาคารออกกำลังกาย อาคารสโมสรเด็ก ศาลารับประทานอาหาร และอาคารภัตตาคาร เป็นต้น (ดังตารางที่ 2.2-1 และดังรูปที่ 2.2-1)
