## มาตรการป้องกันและแก้ไข ผลกระทบสิ่งแวดล้อมและ มาตรการติดตามตรวจสอบ คุณภาพสิ่งแวดล้อม

โครงการทำเหมืองหินอุตสาหกรรมชนิดหินปูน เพื่ออุตสาหกรรมก่อสร้าง  
ประทานบัตรที่ 33751/16244  
บริษัท ปูนซีเมนต์นครหลวง จำกัด (มหาชน)  
ตำบลจรเข้มาก อำเภออุบลราชธานี จังหวัดสุพรรณบุรี

# มาตรการป้องกันและแก้ไขผลกระทบสิ่งแวดล้อม และมาตรการติดตามตรวจสอบคุณภาพสิ่งแวดล้อม

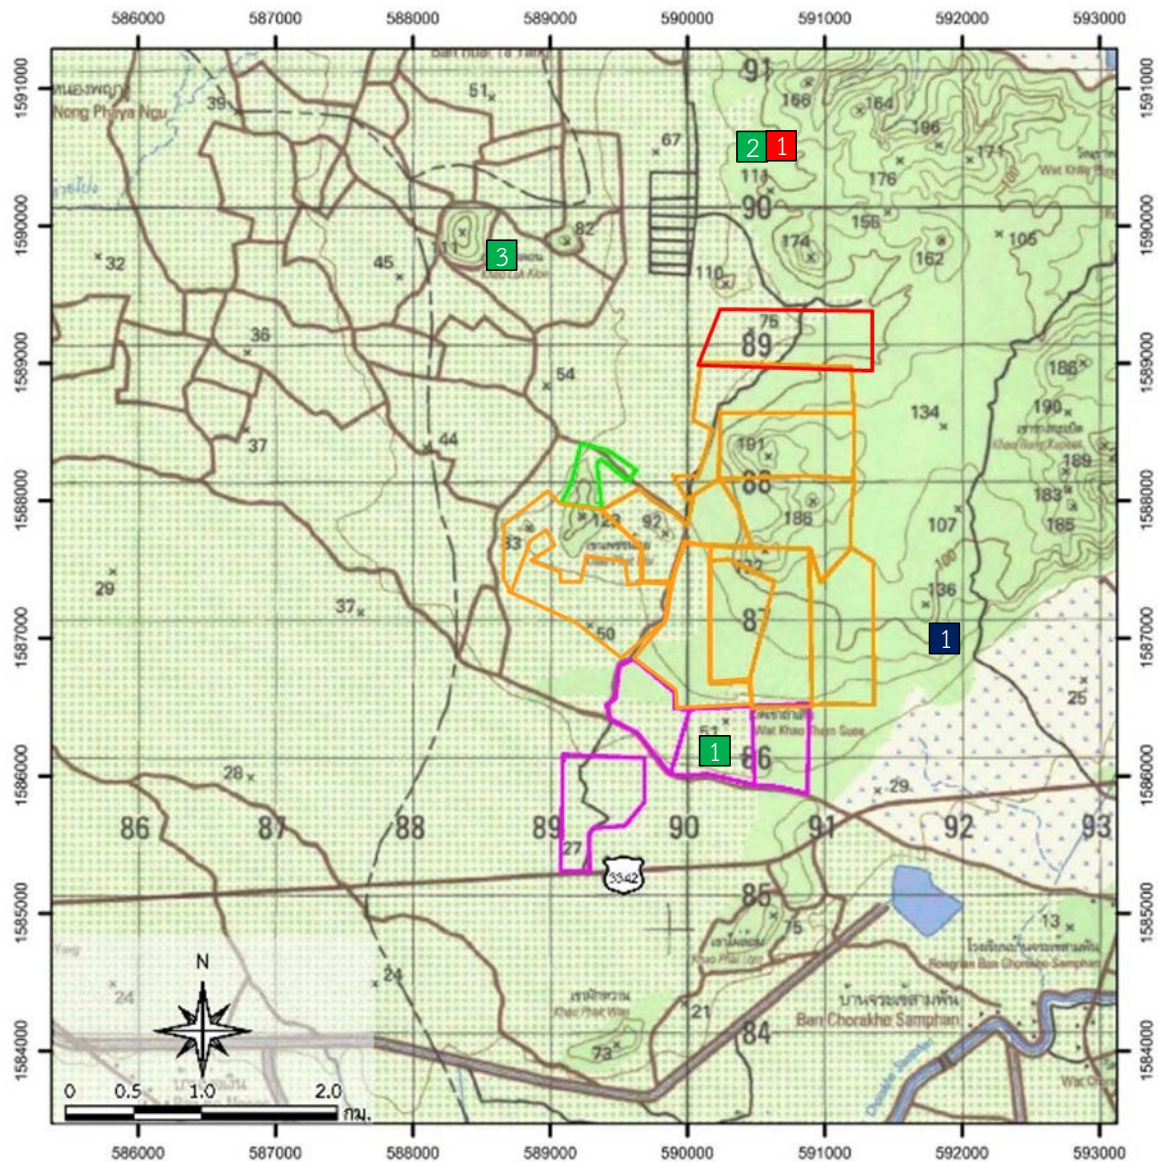
รูปที่ 2-1 แสดงตำแหน่งติดตามตรวจสอบคุณภาพสิ่งแวดล้อม

การตรวจวัดคุณภาพอากาศในรูปปริมาณฝุ่นละอองแขวนลอยรวม (TSP) และปริมาณฝุ่นละอองขนาดเล็กกว่า 10 ไมครอน (PM-10) โครงการเหมืองแร่หินอุตสาหกรรมชนิดหินปูน เพื่ออุตสาหกรรมก่อสร้าง ประทานบัตรที่ 33751/16244 ของบริษัท ปูนซีเมนต์นครหลวง จำกัด (มหาชน) โดยทำการตรวจวัดบริเวณสำนักงานโรงโม่หินอินทรีสุพรรณบุรี สักทองรีสอร์ท และฟาร์มสุพรรณบุรี ระหว่างวันที่ 24-27 กุมภาพันธ์ 2566 มีค่าผลการตรวจวัดแสดงดังตารางที่ 2-6 แสดงผลการตรวจวัดทางห้องปฏิบัติการ ดังเอกสารแนบ 14 เอกสารสอบเทียบเครื่องมือดังเอกสารแนบ 15 และเอกสารอนุญาตขึ้นทะเบียนห้องปฏิบัติการวิเคราะห์ดังเอกสารแนบ 16

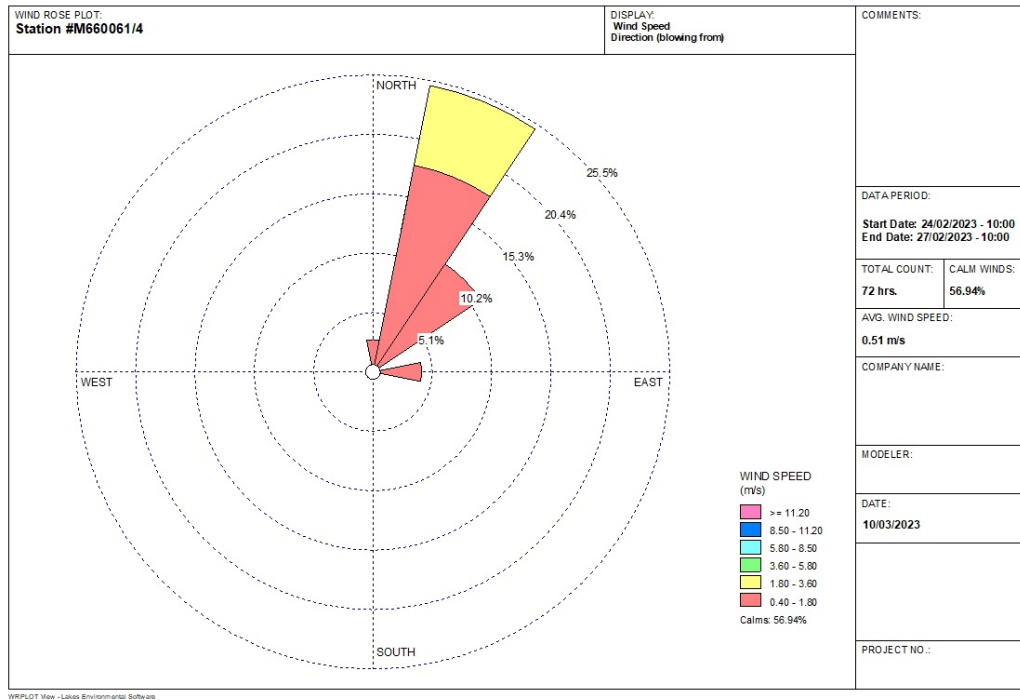
## รูปที่ 2-2 ผังแสดงความเร็วและทิศทางลมบริเวณสำนักงานโรงโม่หินอินทรีสุพรรณบุรี

ข้อสรุป ทิศทางลมส่วนใหญ่พัดมาจากทิศ : ทิศตะวันออกเฉียงเหนือค่อนไปทางทิศเหนือ  
ความเร็วลมส่วนใหญ่ มีค่าต่ำกว่า 0.4 m/s
