## บทที่ 2

### ผลการปฏิบัติตามมาตรการป้องกันและแก้ไขผลกระทบสิ่งแวดล้อม และมาตรการติดตามตรวจสอบผลกระทบสิ่งแวดล้อม

## ตารางที่ 2-1 ผลการตรวจสอบการปฏิบัติตามมาตรการและเงื่อนไขด้านสิ่งแวดล้อม

สำหรับคำขอประทานบัตรที่ 3/2559 (ประทานบัตรที่ 30340/16397)

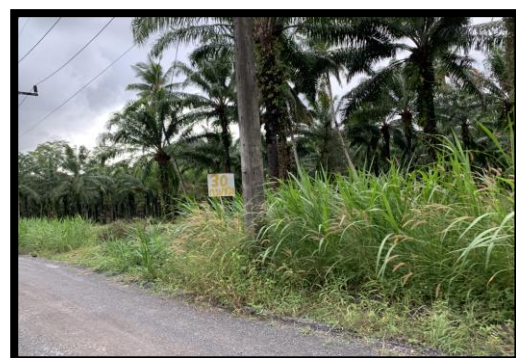
รูปที่ 2-11 ป้ายจำกัดความเร็ว

3.ควบคุมความเร็วรถบรรทุกขนส่งแร่ที่วิ่งผ่านไปมา ระหว่างหน้าเหมืองถึงโรงโม่หิน และการขนส่งหินออกสู่แหล่งรับซื้อภายนอกในช่วงถนนลูกรัง ให้ใช้ความเร็วไม่เกิน 30 กม/ชม.โดยการติดตั้งป้ายเตือนไว้ริมเส้นทางให้เห็นอย่างชัดเจน	-ควบคุมความเร็วรถบรรทุกขนส่งแร่ที่วิ่งผ่านไปมา ระหว่างหน้าเหมืองถึงโรงโม่หิน และการขนส่งหินออกสู่แหล่งรับซื้อภายนอกในช่วงถนนลูกรัง ให้ใช้ความเร็วไม่เกิน 30 กม/ชม.

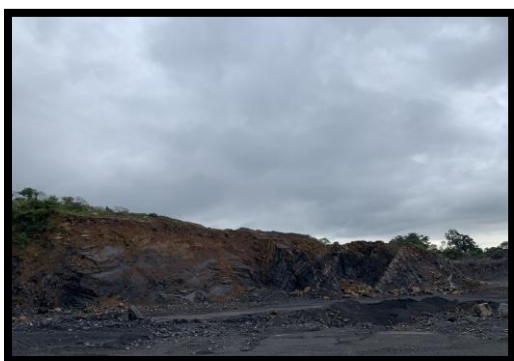
รูปที่ 2-12 หน้าเหมือง

2.ให้เปิดหน้าเหมืองในลักษณะขั้นบันได ให้มีความ สูงชันไม่เกิน 10 เมตร และความกว้างขั้นละไม่ น้อยกว่า 7 เมตร และควบคุมความลาดชันรวม (Overall Slope) ไม่ให้เกิน 45 องศา เพื่อป้องกัน มิให้เกิดการพังถล่มหรือการร่วงหล่นของดินและ เศษหิน ซึ่งทำให้บริเวณหน้าเหมืองมีสภาพที่ ปลอดภัยอยู่เสมอ	- เปิดหน้าเหมืองในลักษณะขั้นบันได ให้มี ความสูงชันไม่เกิน 10 เมตร และความ กว้างขั้นละไม่น้อยกว่า 7 เมตร และ ควบคุมความลาดชันรวม (Overall Slope) ไม่ให้เกิน 45 องศา

3.ให้ตรวจสอบเสถียรภาพบริเวณหน้าเหมืองให้มี ความมั่นคงแข็งแรงและปลอดภัยอยู่เสมอ โดย สังเกตจากสิ่งบ่งชี้ที่มักเกิดขึ้นก่อนการพังทลาย ของหน้าเหมือง ดังนี้	- เมื่อมีหินขนาดใหญ่เกินขนาดปากไม่ ใช้ เครื่องเจาะกระแทก (Hydraulic Breaker ) เพื่อลดขนาดหินให้เล็กลง

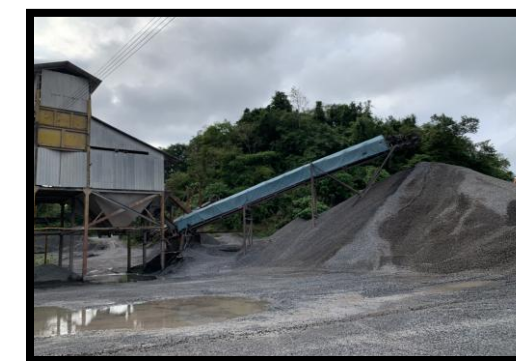
รูปที่ 2-13 โรงโม่ระบบปิด

1) ให้สร้างอาคารปิดคลุม 3 ด้าน และหลังคา สำหรับเครื่องบดชุดแรก (Primary Crusher) ยัง รับหินใหญ่ (Hopper) และตระแกรงร่อนคัดเศษ หิน ดิน ทราย (Scalping Screen) พร้อมทั้งต้อง ติดตั้งเครื่องฉีดสเปรย์น้ำบริเวณปากยังรับหินใหญ่	- สร้างอาคารปิดคลุม 3 ด้าน และหลังคา สำหรับเครื่องบดชุดแรก (Primary Crusher) ยังรับหินใหญ่ (Hopper) และ ตระแกรงร่อนคัดเศษหิน ดิน ทราย (Scalping Screen) พร้อมทั้งต้องติดตั้ง เครื่องฉีดสเปรย์น้ำบริเวณปากยังรับหิน ใหญ่

2) เครื่องบดชุดที่ 2 (Secondary Crusher) เคือ บดชุดที่ 3(Tertiary Crusher) ตะแกรงร่อนคัด เศษหิน ดิน ทราย และตระแกรงร่อนคัดขนาดหิน จะต้องมีฝาดครอบหรืออุปกรณ์ปิดคลุม ป้องกันฝุ่น ต้องสร้างอาคารปิดคลุมเครื่องจักรอุปกรณ์ทั้งหมด อย่างมิดชิด	-เครื่องบดชุดที่ 2 (Secondary Crusher) เคือบดชุดที่ 3(Tertiary Crusher) ตะแกรงร่อนคัดเศษหิน ดิน ทราย และ ตระแกรงร่อนคัดขนาดหิน มีฝาดครอบและ อุปกรณ์ปิดคลุม ป้องกันฝุ่น ต้องสร้าง อาคารปิดคลุมเครื่องจักรอุปกรณ์ทั้งหมด อย่างมิดชิด

3) ระบบสายพานลำเลียง ต้องสร้างอุปกรณ์ปิด คลุมโดยตลอด พร้อมทั้งติดตั้งเครื่องฉีดสเปรย์น้ำ บริเวณจุดต่างๆ ที่ก่อให้เกิดฝุ่นละอองภายนอก อาคาร	-ระบบสายพานลำเลียง มีหลังคาปิดคลุม โดยตลอด และติดตั้งเครื่องฉีดสเปรย์น้ำ บริเวณจุดต่างๆ ที่ก่อให้เกิดฝุ่นละออง ภายนอกอาคาร

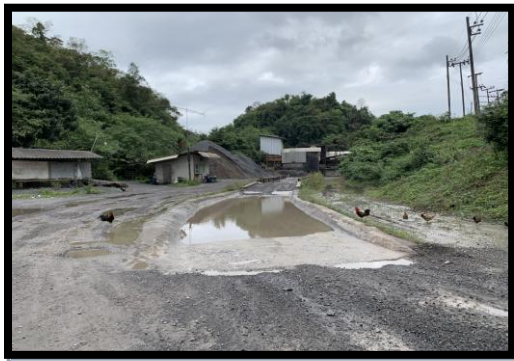
รูปที่ 2-16 ที่ขังน้ำหนัก

2.ขยายขนาดบ่อดักตะกอน ได้แก่”บ1”ขนาด 40x35x3เมตร มีขนาดพื้นที่ประมาณ 0.87 ไร่ “บ2” ขนาด30x25x3เมตร มีขนาดพื้นที่ประมาณ 0.47 ไร่ และ”บ3”ขนาด35x35x3เมตร มีขนาดพื้นที่ประมาณ 0.76 ไร่ และให้จัดทำ Sump เพื่อใช้เป็นที่รับน้ำบริเวณหน้าเหมืองให้ไหลมารวมกันเป็นที่ตกตะกอน ก่อนสูบน้ำใสจาก Sump ของบ่อเหมือง ไปยังบ่อดักตะกอน	-ขยายขนาดบ่อดักตะกอน ”บ1” “บ2” และ”บ3” และจัดทำ Sump เพื่อใช้เป็นที่รับน้ำบริเวณหน้าเหมืองให้ไหลมารวมกันเป็นที่ตกตะกอน ก่อนสูบน้ำใสจาก Sump ของบ่อเหมือง ไปยังบ่อดักตะกอน

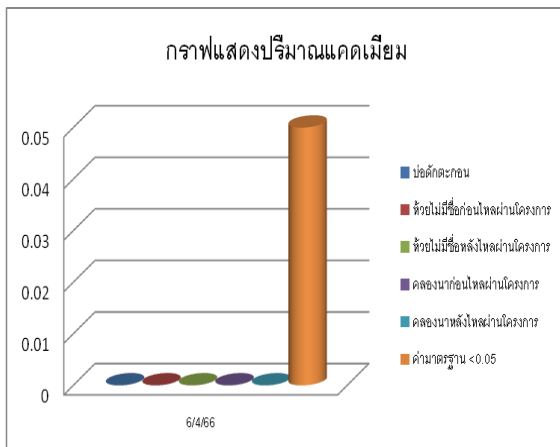
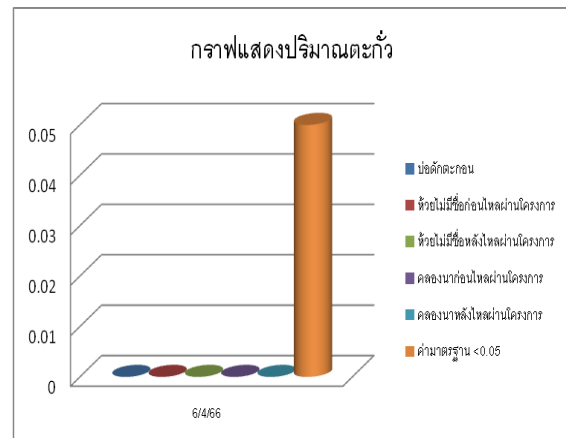
รูปที่ 2-24 กราฟแสดงการตรวจวัดคุณภาพน้ำผิวดิน เดือนเมษายน พ.ศ.2566

หมายเหตุ: 1. บ่อตกตะกอน 2. ห้วยไม่มีชื่อก่อนไหลผ่านโครงการ 3. ห้วยไม่มีชื่อหลังไหลผ่านโครงการ

4. คลองนา ก่อนไหลผ่านโครงการ 5. คลองนา หลังไหลผ่านโครงการ

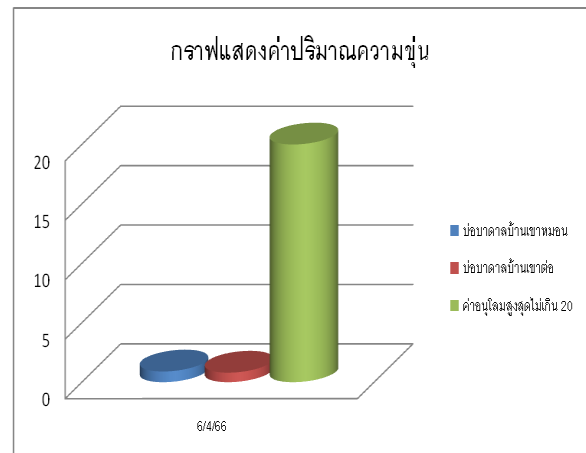
รูปที่ 2-25 กราฟแสดงการตรวจวัดคุณภาพน้ำใต้ดิน เดือนเมษายน พ.ศ.2566

หมายเหตุ: \*มาตรฐานตามประกาศกระทรวงทรัพยากรธรรมชาติและสิ่งแวดล้อม เรื่องกำหนดหลักเกณฑ์และมาตรการ  
ในทางวิชาการ สำหรับการป้องกันด้านสาธารณสุขและป้องกันสิ่งแวดล้อมเป็นพิษ ลงวันที่ 21 พฤษภาคม 2551
